KARTA CMENTARZA

25074

A 1. Miejscowość
KARSIBÓR III

6. Nazwa cmentarza (ew. nazwa dawna)
ewangelicki stary

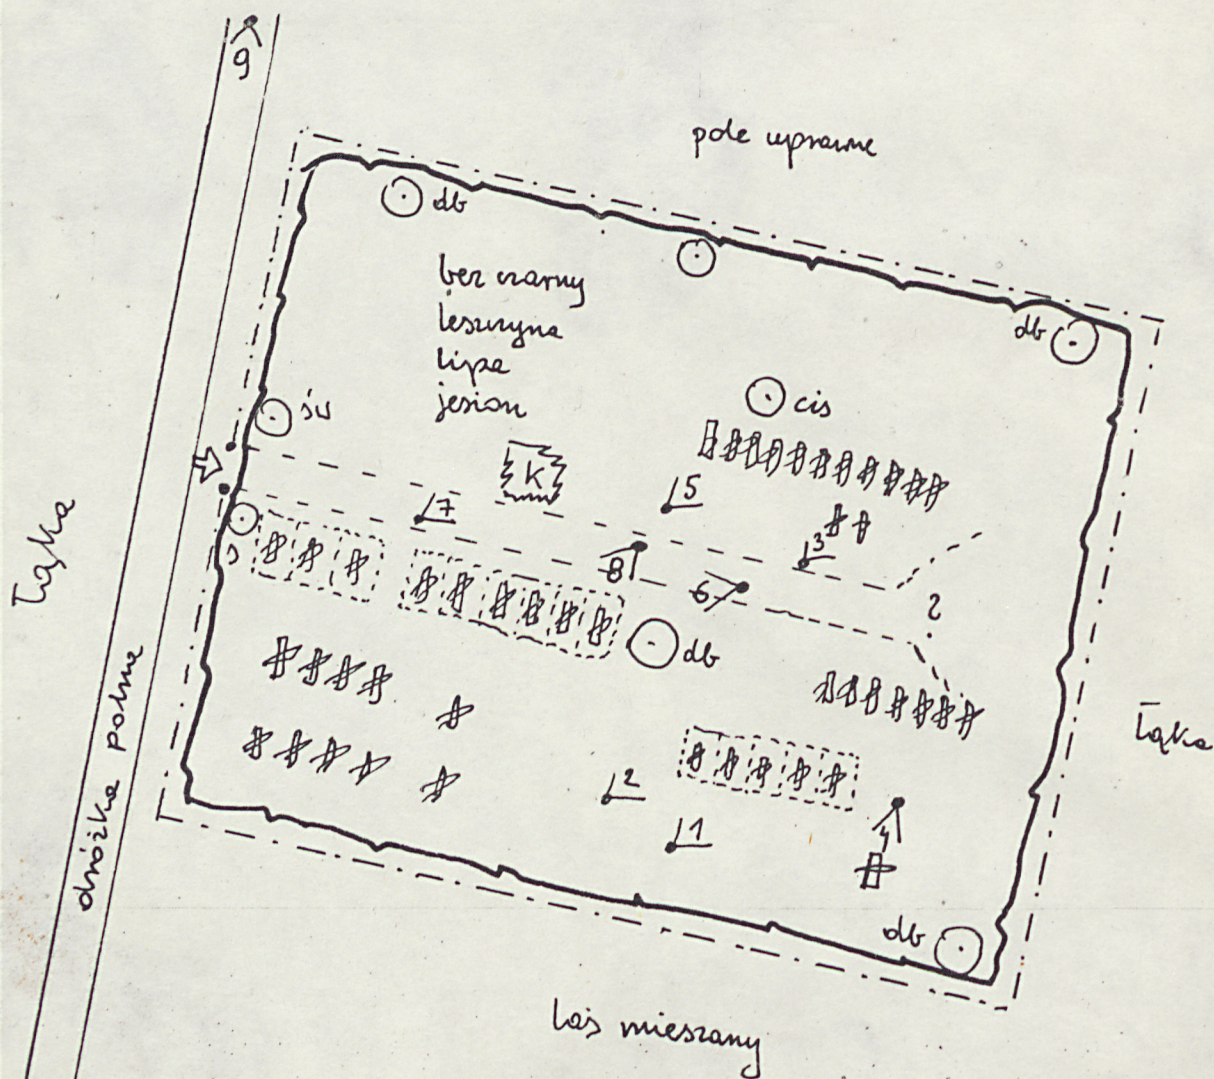
KARSI BÓR III

- teren cmentarna
- ↖ wejście
- ↖ stanowisko wyk. zdjęcie
- [k] niemy kaplicy
- ✕ zniszczone nagrobki
- [] cmentarno
- granica cmentarna
- [] ozdoblone ogrodzenia

stanowiska: 1 - sosna, db - dęb, św - świerk
