Obiekt: Park przy pałacu
Adres: Stargard, gm. Będzino, woj. koszaliński
Stadium: Ekspertyza ogólna dendrologiczna -
techniczna
Część:
Gł. Projektant:
Projektant: inż. Grzegorz Bogel
Nr zlec. 214/76 Rok 1976

Branża Ekspertyza ogólna dendrologiczno - techniczna

METRYCZKA PARKU - OGRODU

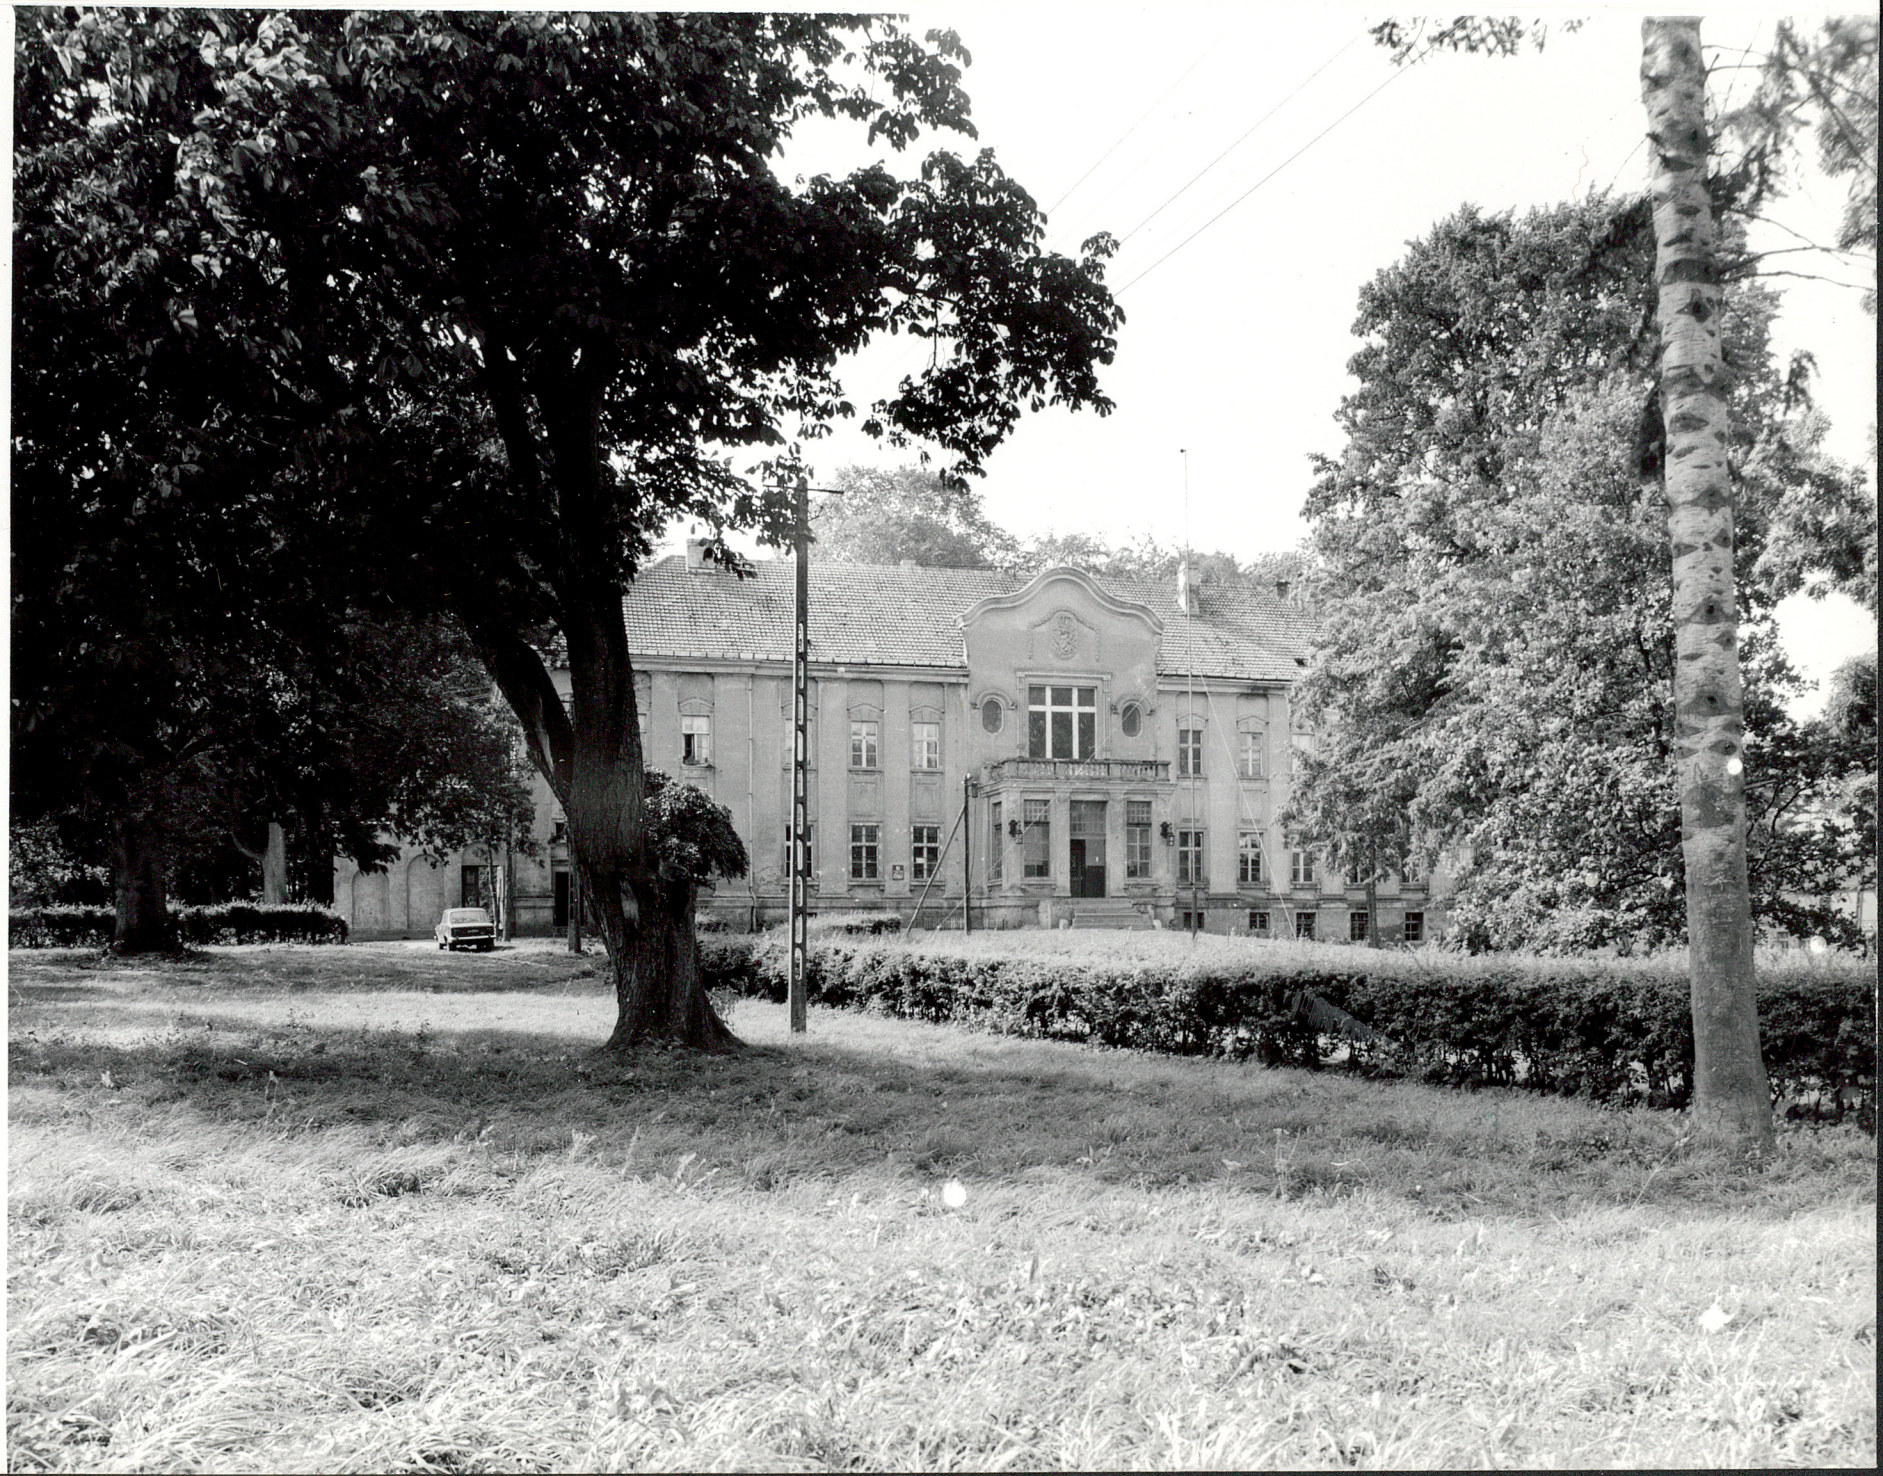
1. Strzepowo, gm. Będzino.
Park przypałacowy,
Widok na pałac od strony głównej drogi dojazdowej.
Na prawo - pień jodły kalifornijskiej, w głębi lipa
o obwodzie pnia 420 cm, na lewo - kasztanowiec, dalej dąb
o obwodzie pnia 410 cm.
Fot. Andrzej Smolny - dn. 30.08.1976 r.
Neg. nr 27972 w Arch. PEZ w Szczecinie

fot.1 dzona niskim żywopłotem strzyżonym

Przed frontem pałacu rośnie wierzgórski odmiany zwisającej o obwodzie pnia 180 cm oraz żywotnik zachodni 2 szt.

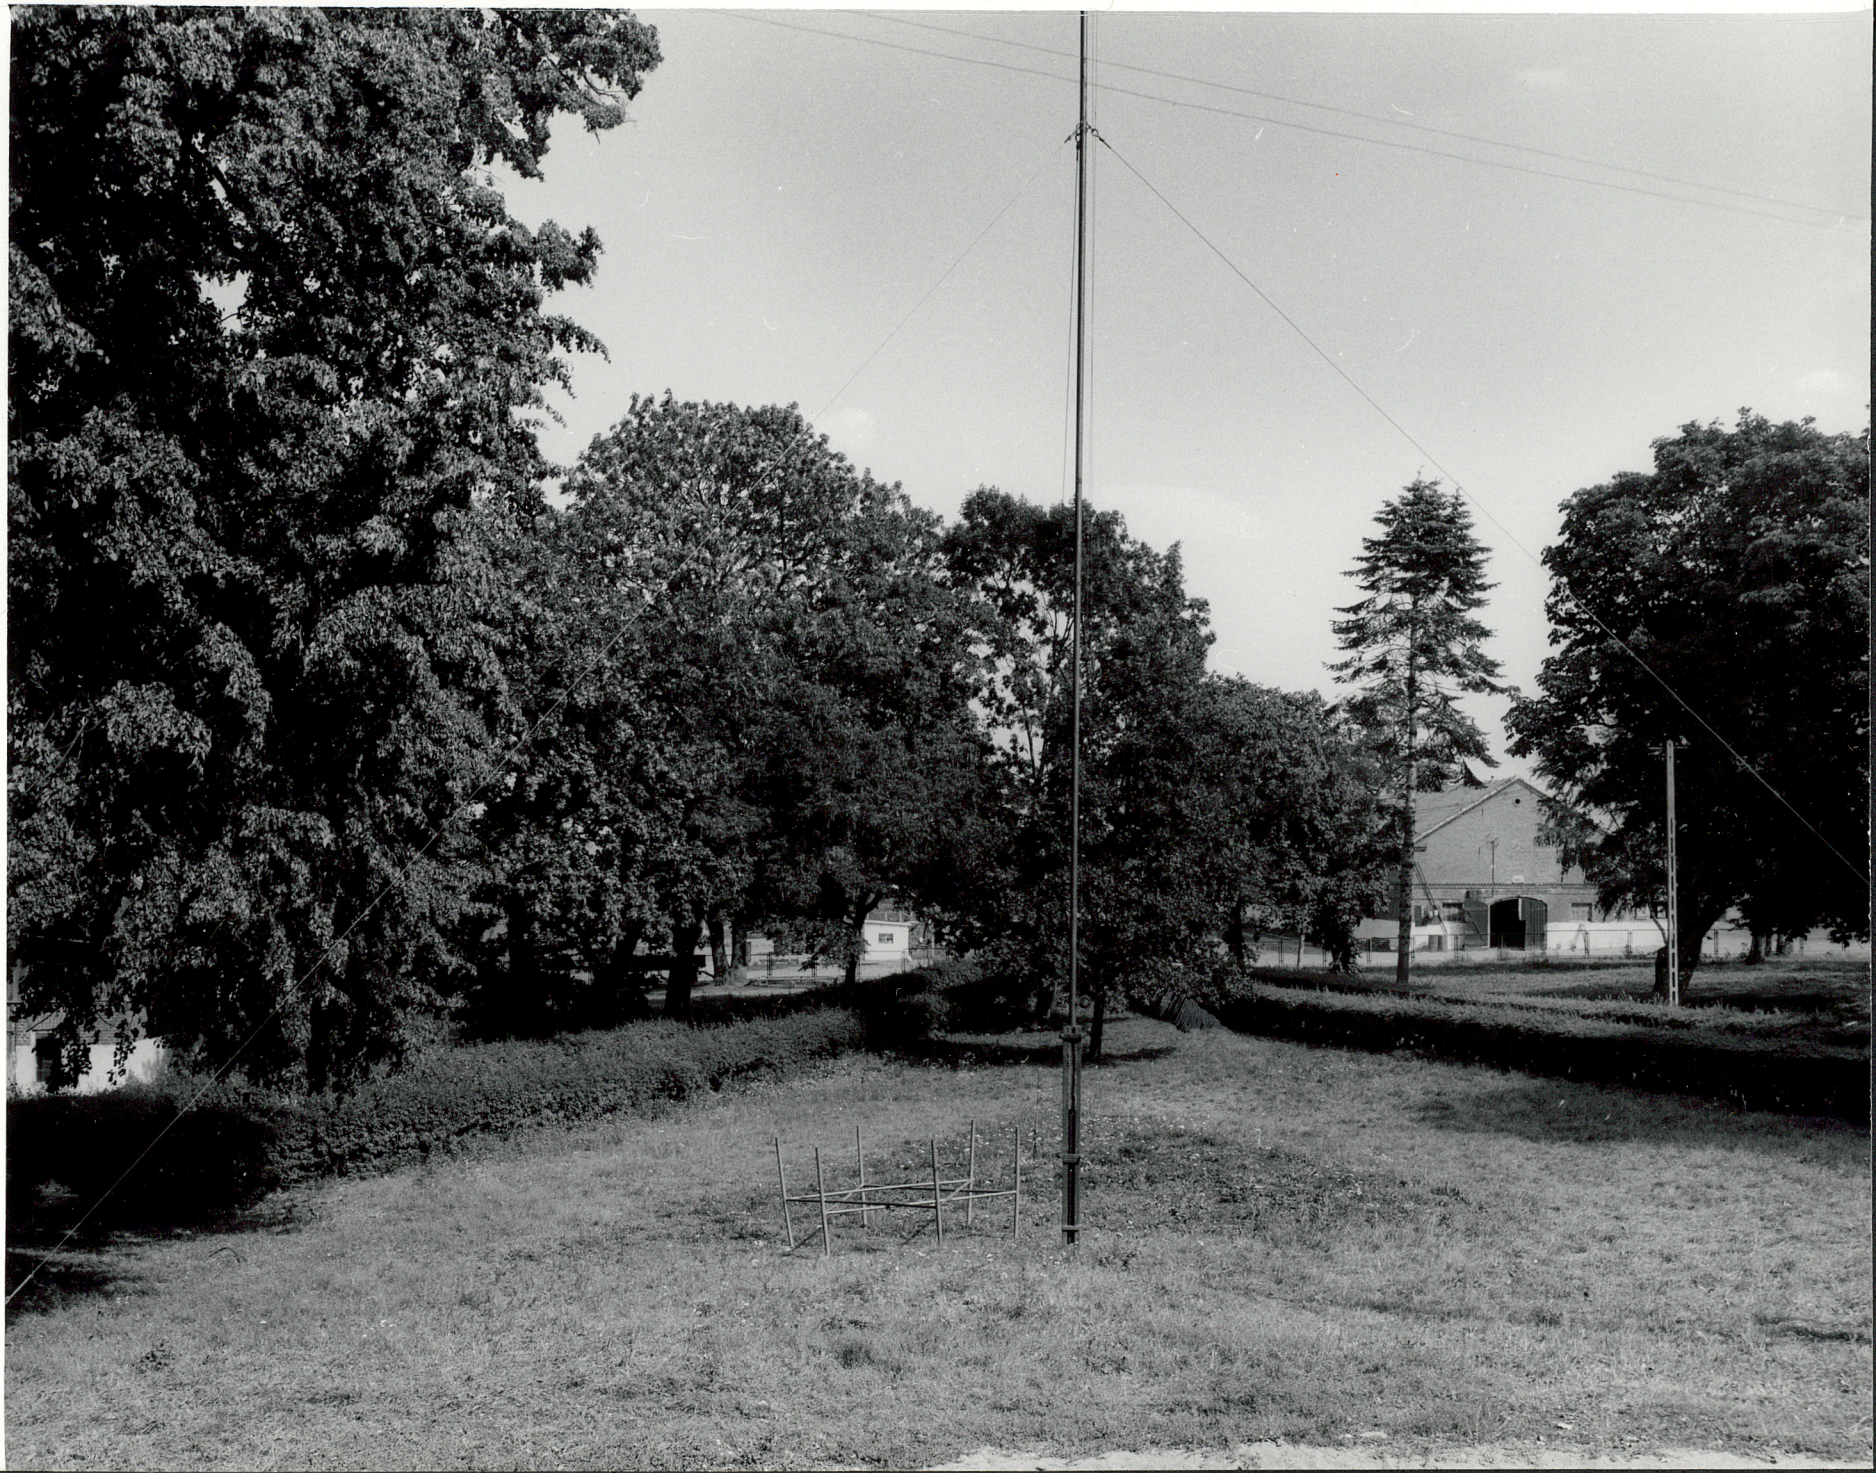
2. Strzepowo, gm. Będzino

Park przypałacowy.

Dziedziniec przed głównym wejściem do pałacu, w głębi -
zabudowania gospodarcze. Drogi dojazdowe obsadzone niskim
żywopłotem.

fot.2 Na trawiastej powierzchni zajmującej dziedzińiec przedpałacowy rosną wiekowe drzewa:

dąb szypułkowy o obwodzie pnia 410 cm, buk pospolity odm. purpurowa obw. 290 cm, lipa drobnolistna o obw. 420 cm oraz drzewa ozdobne w wieku 60-80 lat: orzech włoski 125 cm, jodła biała 130 cm, jodła kalifornijska, dąb szypułkowy odm. piramidalna, kasztanowiec biały i czerwony, klony, skrzydło-orzech kaukaski 3 szt. Do dziedzińca od strony południowej przylega ogród warzywno-owocowy odgradzony od szosy żywopłotem grabowym.

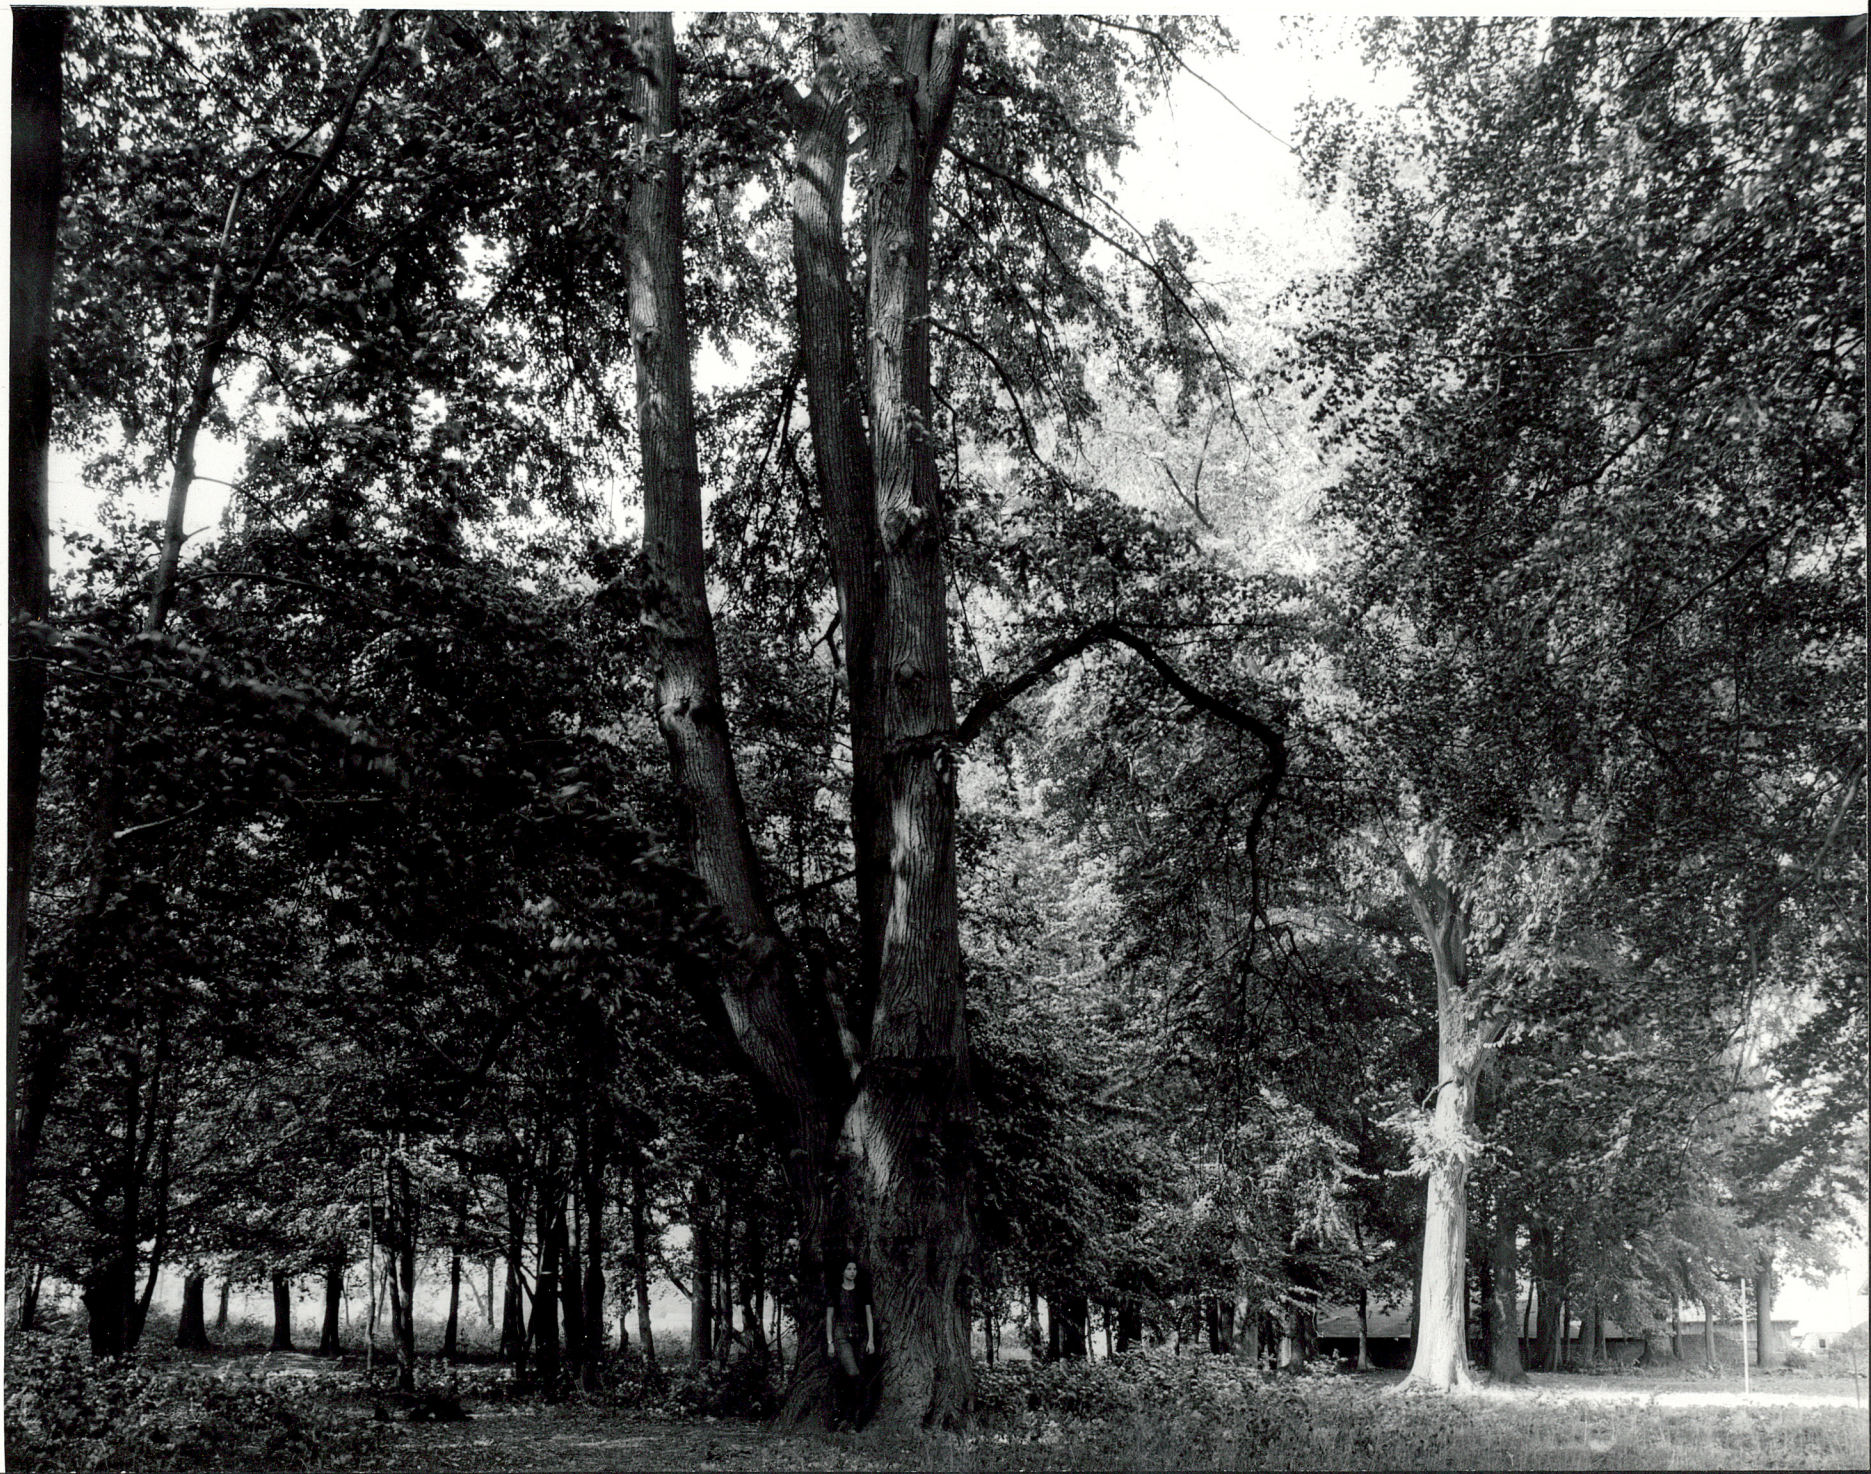
3. Strzepowo, gm. Bédzino.
Park przy pałacu.
Starodrzew na granicy polany przyległej do elewacji
ogrodowej pałacu. Na planie - piękny okaz lipy drobnolistnej
o obwodzie pnia 560 cm o spiętych konarach stalowymi kłami.
Fot. Andrzej Smolny - dn. 30.08.1976 r.
Neg. nr 27974 w Arch. PKZ w Szczecinie

fot.3 Do ściany zachodniej pałacu przylega polana otoczona wiekowymi drzewami, z których wyróżnia się: wierzgórski o obwodzie pnia

fot.4 370 cm i 300 cm lipa drobnolistna o obw. 560 cm o spiętych stalowymi klamrami konarach. W głębi parku, przy skrzyżowaniu dzikich ścieżek, rośnie buk posp. odm. purpurowa o obwodzie pnia 310 cm.

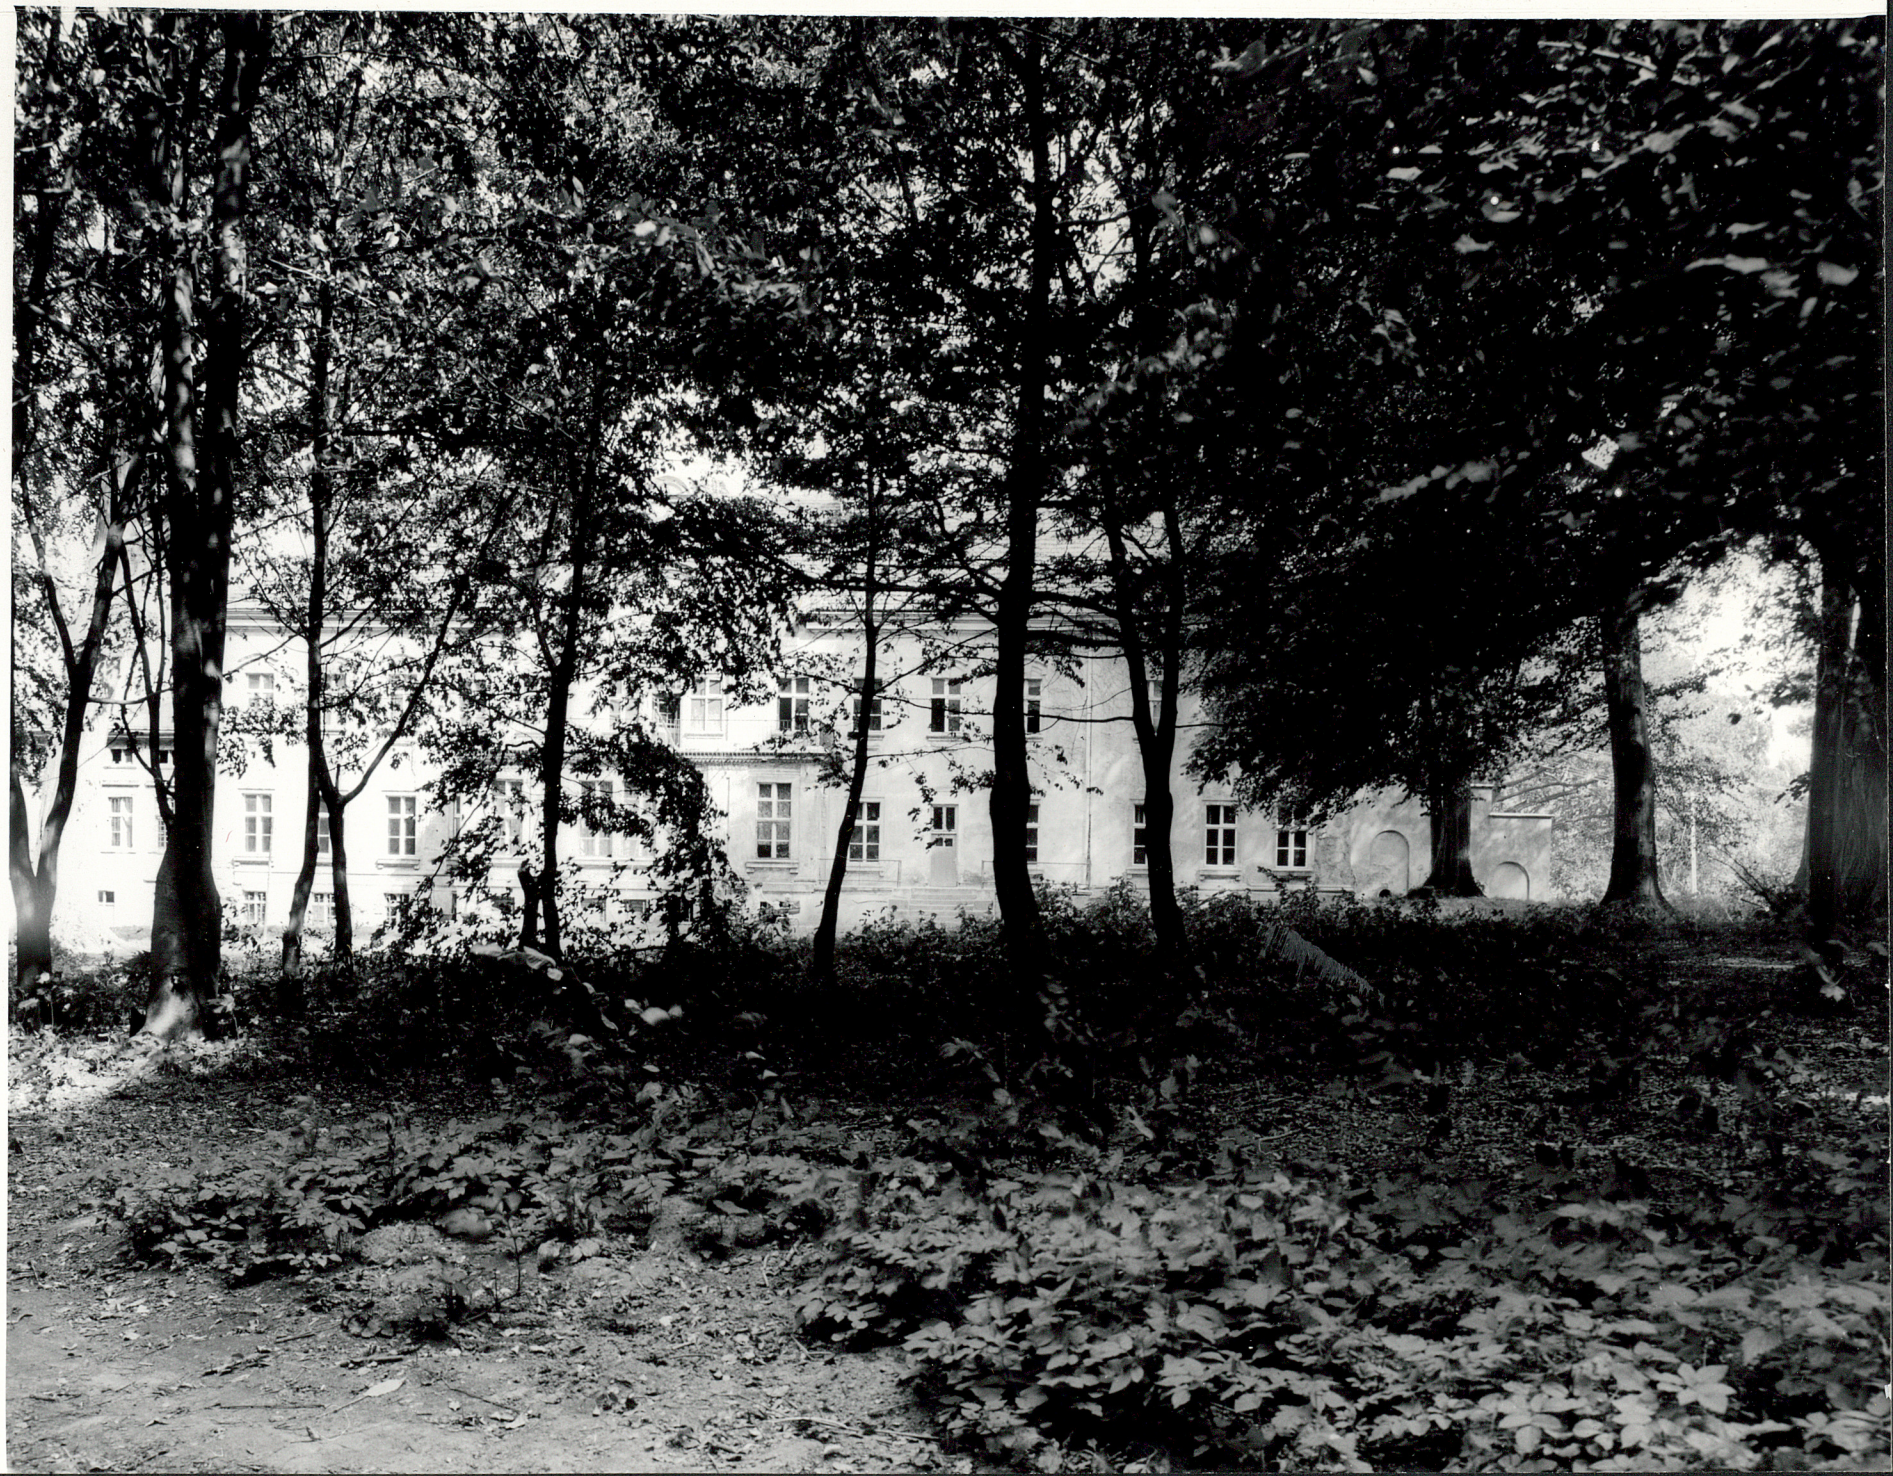
4. Strzepowo, gm. Będzin.
Park przy pałacu.
Widok na pałac z głębi parku.
Fot. Andrzej Smolny - dn. 30.08.1976 r.
Neg. nr 27975 w Arch. PKZ w Szczecinie.
