KARTA CMENTARZA

A	1. Miejscowość ŚWIDWIN	6. Nazwa cmentarza (ew. nazwa dawna) -	B	13. Najstarszy istniejący nagrobek (data) 1858 1897, 1913, 1925 (fot. 2)	15. Groby o znaczeniu historycznym lub osób szczególnie zasłużonych brak danych

3. Adres cmentarza Świdwin ul. Dobra Rycerskie	8. Data założenia ostatnia dekada XIX w.			
	4. Poprzednie nazwy miejscowości Schivelbein	9. Przynależność wyznaniowa: obecna - - dawna - żydowska

NIECZYNNY CMENTARZ ŻYDOWSKI

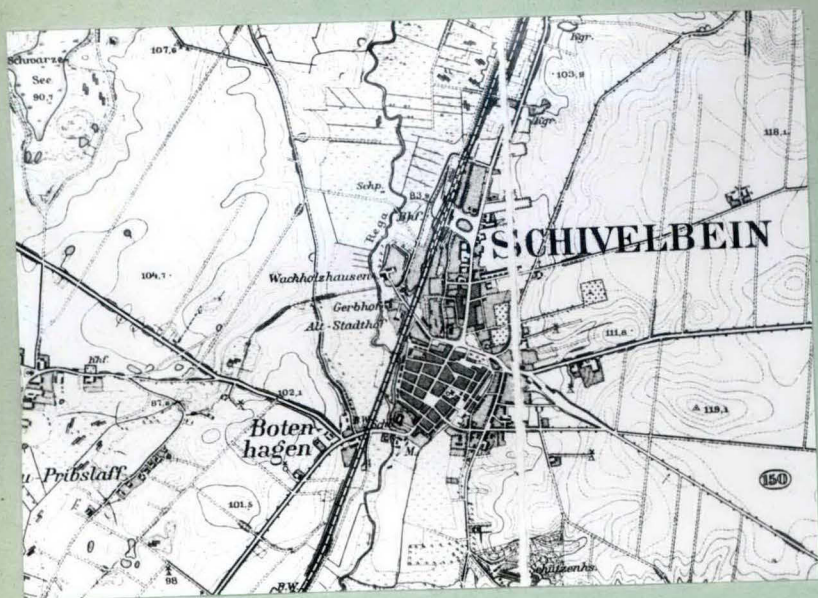
ŚWIDWIN

UL. DOBRA RYCERSKIE
woj. koszalińskie

DZ. NR 3 POW. 0.4140 ha SKARB PAŃSTWA

- — — DAWNA I AKTUALNA GRANICA CMENTARZA
- — — GRANICA MIASTA
- — — MUR I FUNDAMENTY MURU OGRODZENIOWEGO
- DAWNE WEJŚCIE
- ▽ STANOWISKO I KIERUNEK WYK. ZDJĘĆ FOTO
- 1887 PŁYTA NAGROBNA, ROK POCHÓWKU
- ↑ RZĘDY NAGROBKÓW I KIERUNEK USYTUOWANIA
- DRZEWO LIŚCIASTE
- ① GUSTAW ENGEL
- ② NAPIS HEBRAJSKI

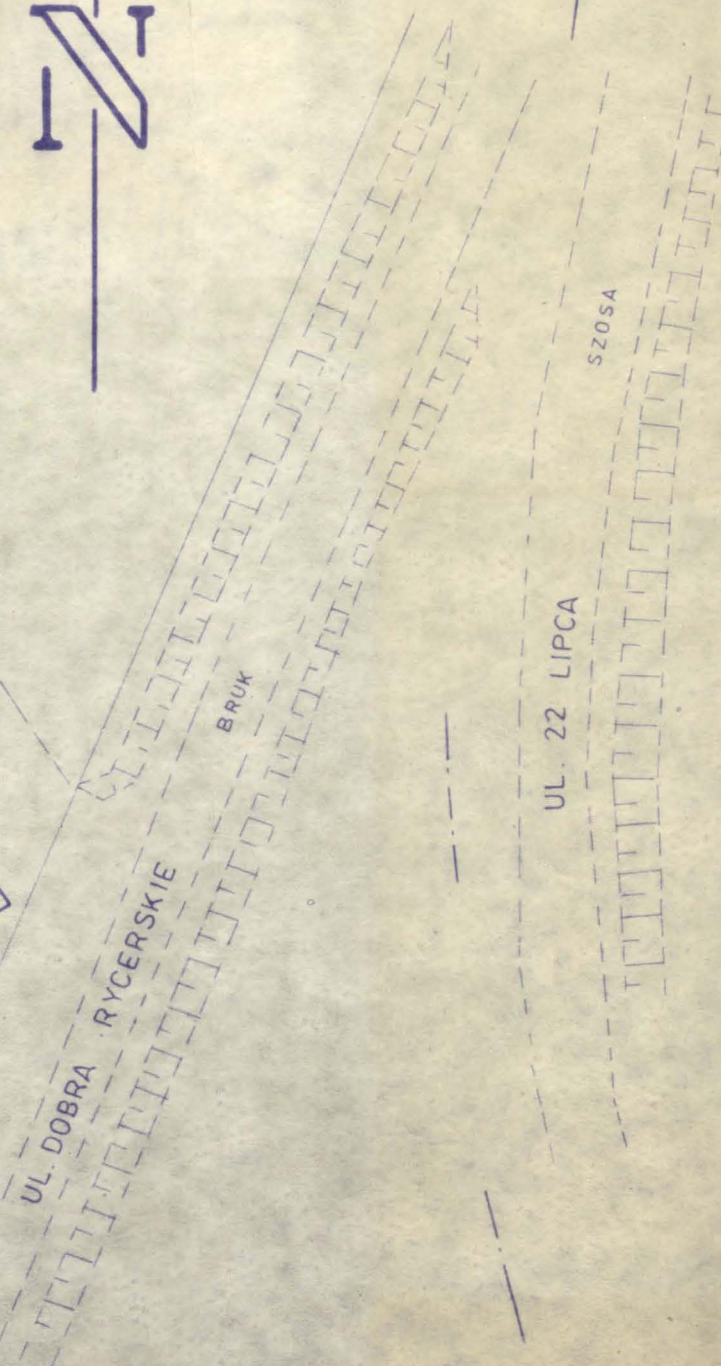
- Świdwin, ul. Dobra Rycerskie; cm. żydowski
1. Nagrobek (napis hebrajski) 1919
 2. Nagrobek (napis hebrajski i niemiecki) z 1925 r.
 3. Nagrobek (napis hebrajski) 1852
 4. Wnętrze - widok ogólny

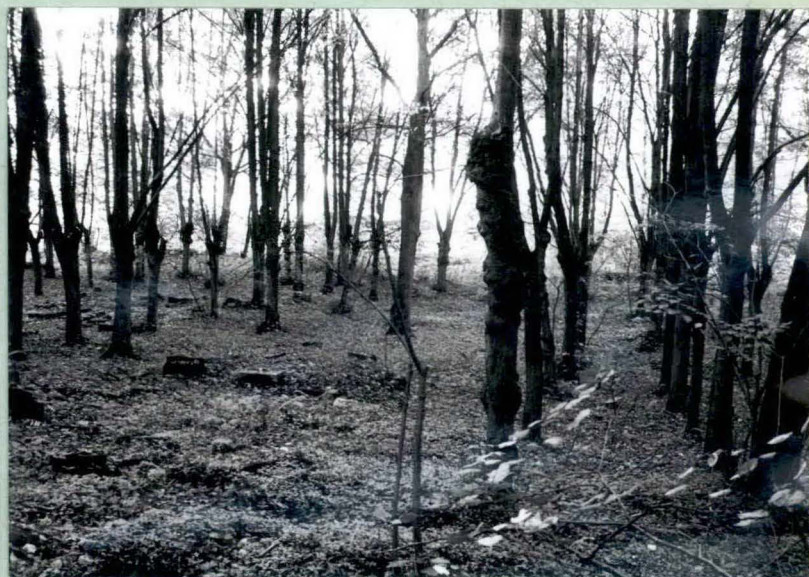
25. Ogólny stan zachowania cmentarza (nagrobków i drzewostanu)			nagrobki zdewastowane, płyty zwalone, mogiły zniszczone, drzewostan w pełnym rozwoju

26. Istniejące zagrożenia			dewastacja - ewidencja z 1.10.88 r.				
27. Wnioski w zakresie prac:			- porządkowych uporządkowanie obiektów sepulkralnych - remontowych naprawa muru ogrodzeniowego - konserwatorskich nie przewiduje się
