WILLA

2. Czas powstania
1895 /?/

DĘBNO LUBUSKIE

ul. Mickiewicza 32
74-400 Dębno Lubuskie

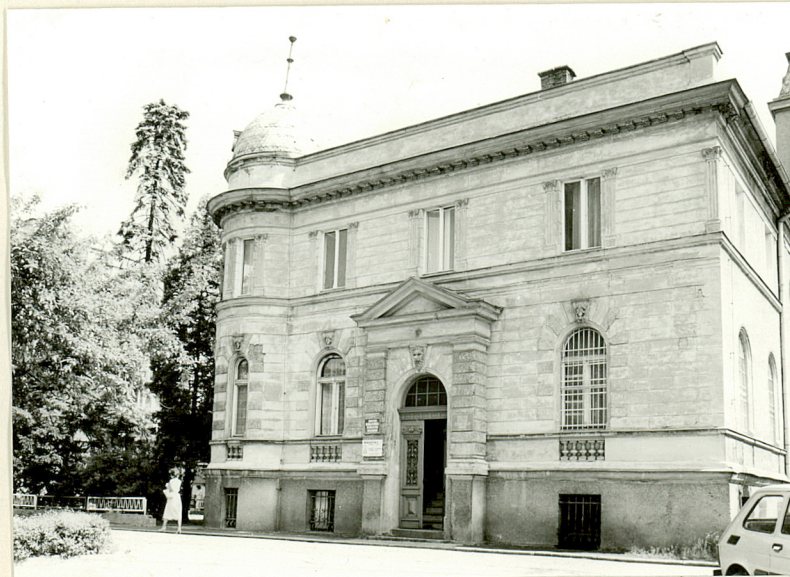
11. Zdjęcia rzut, przekrój, sytuacja, orientacja

Willa usytuowana jest przy południowej pierzei ulicy Mickiewicza na posesji nr 32. Ulica Mickiewicza znajduje się we wschodniej części miasta.

Willa jest zespółona z budynkiem administracyjnym. Zespół zbudowany jest na planie litery "L", a willa znajduje się w jego zryzalitowanej części położonej po stronie północnej. Część pomieszczeń parteru willi znajduje się w budynku administracyjnym. Fasada willi skierowana jest na zachód. Elewacja północna skierowana na ulicę oddzielona jest od niej małym ogrodem. Do elewacji wschodniej przylega budynek znajdujący się na posesji Mickiewicza 34. Do zachodniej części elewacji południowej przylega budynek administracyjny. W narożniku północno-zachodnim willi znajduje się okrągły ryzalit przykryty dachem kopulastym. Do elewacji północnej w części zachodniej przylega parterowa weranda o planie litery "L".
