12. Autorzy, historia obiektu, określenia stylu.

Obwarowania Białogardu pochodzą z przełomu XIV i XV wieku.

1. Miejscowość BIĄŁOGARD	2. Obiekt (nazwa jak w karcie) MURY OBRONNE	3. Zawartość wkladki (nazwa obiektu lub materiału uzupełniającego) 1. PLAN SYTUACYJNY 1:500, 2. TRZY FOTOG. FRAGMENTU MURÓW OBRONNYCH (ODC. "A" i "B").
------------------------------------	---	---

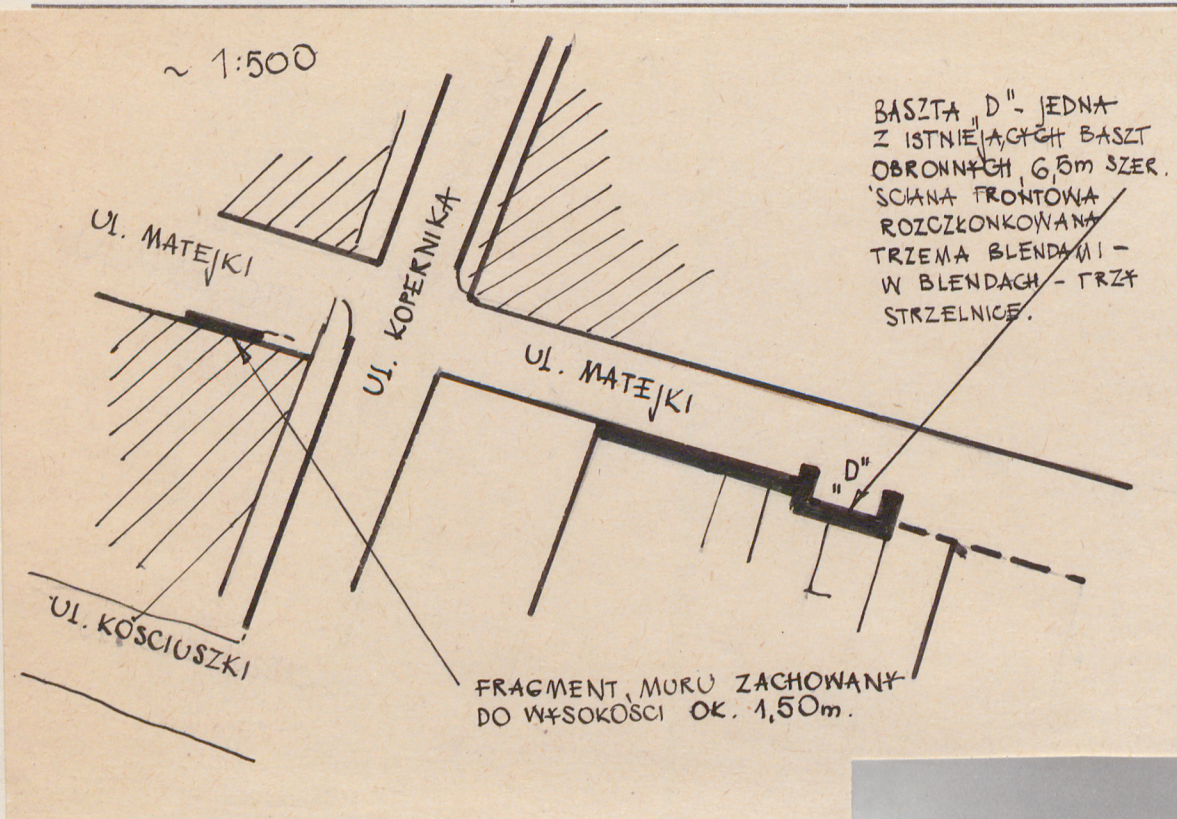
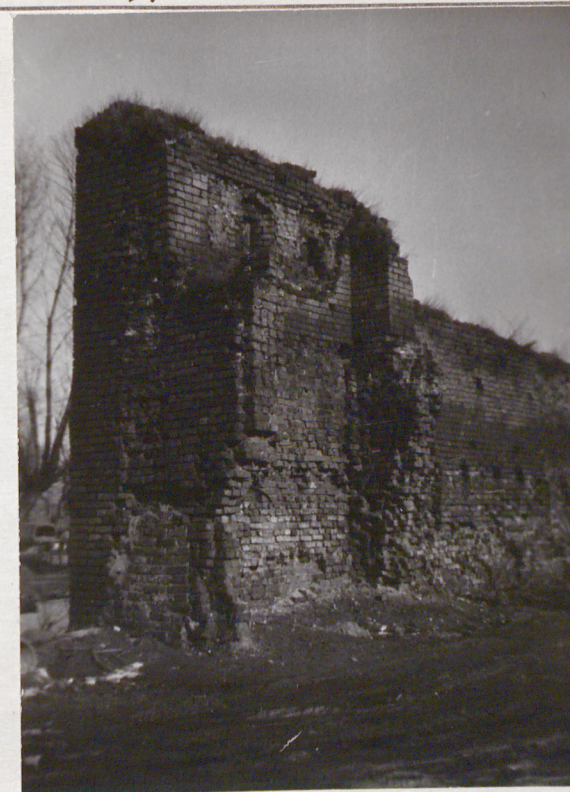
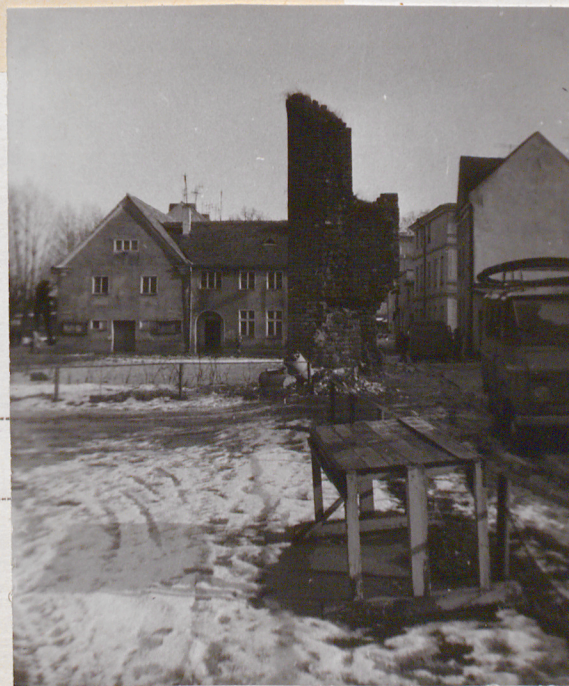
BIAKOGARD | 2. Obiekt (nazwa jak w karcie)
MUR OBRONNY | 3. Zawartość wkładki (nazwa obiektu lub materiału uzupełniającego)
1) PLAN SYTUACYJNY 1:500, 2) DWIE FOT. FRAGM. MURÓW OBRONNYCH (ODCINEK "D") WRAZ Z BASZTĄ, |

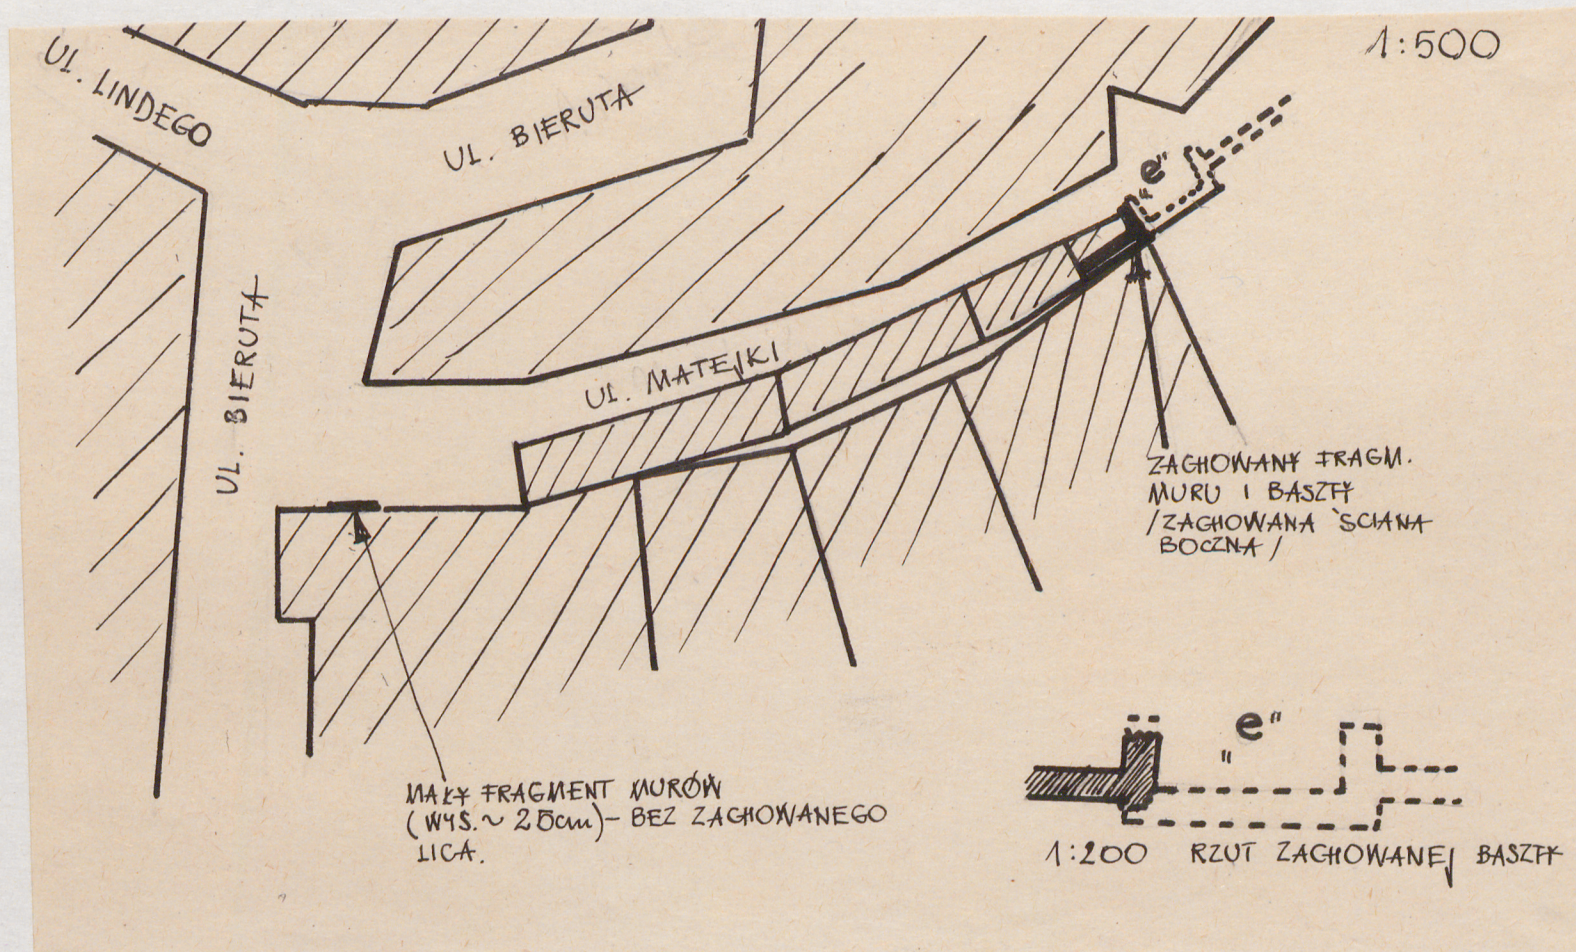
1. Miejscowość	2. Obiekt (nazwa jak w karcie)	3. Zawartość wkładki (nazwa obiektu lub materiału uzupełniającego)
BIĄKOGARD	MURY OBRONNE	1) PLAN SYTUACYJNY 1:500 - FRAGMENT MURÓW - ODC. "E" 2) RZUT BASZTY - 1:200

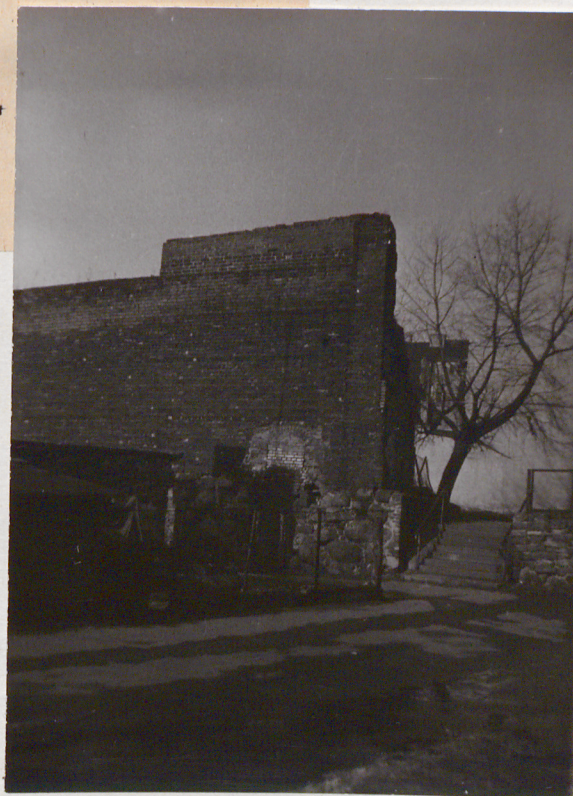
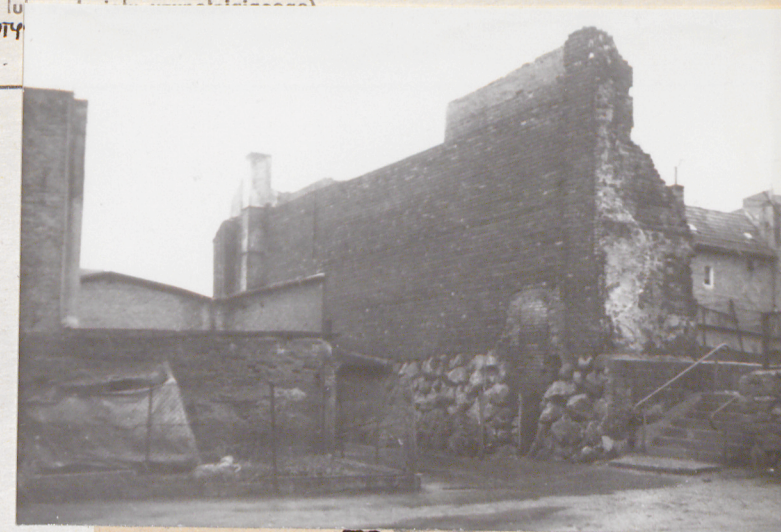
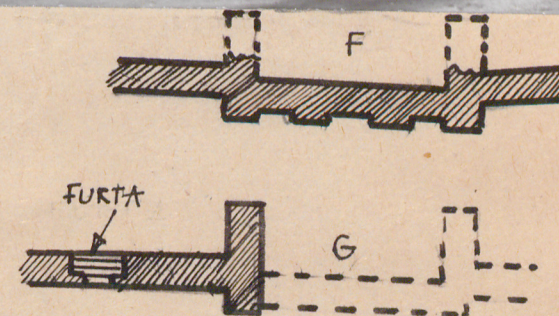
MUR KAMIENNY
FUNDAMENTOWY

MUR M/BASZTAMI
DOBRZE ZACHOWANY,
WYS. OK. 8 m / W TĘM
OK. 2 m MURU KAMIEN-
NEGO FUNDAMENTOWE-
GO, RESZTA - CEGLANA.

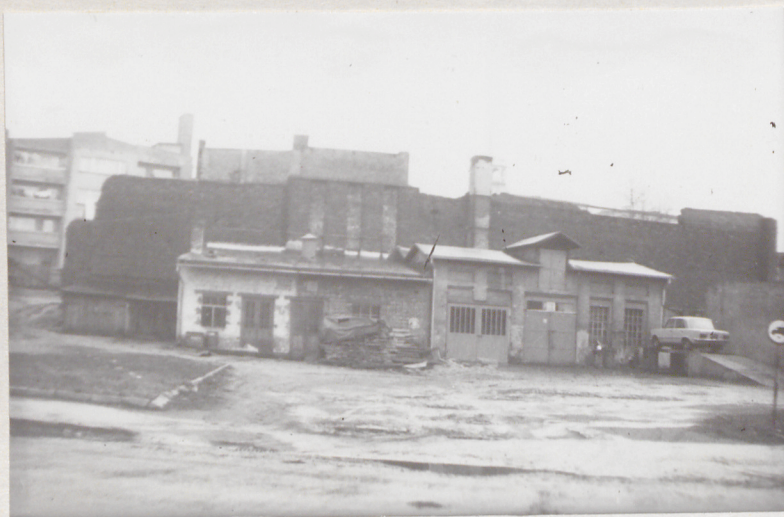
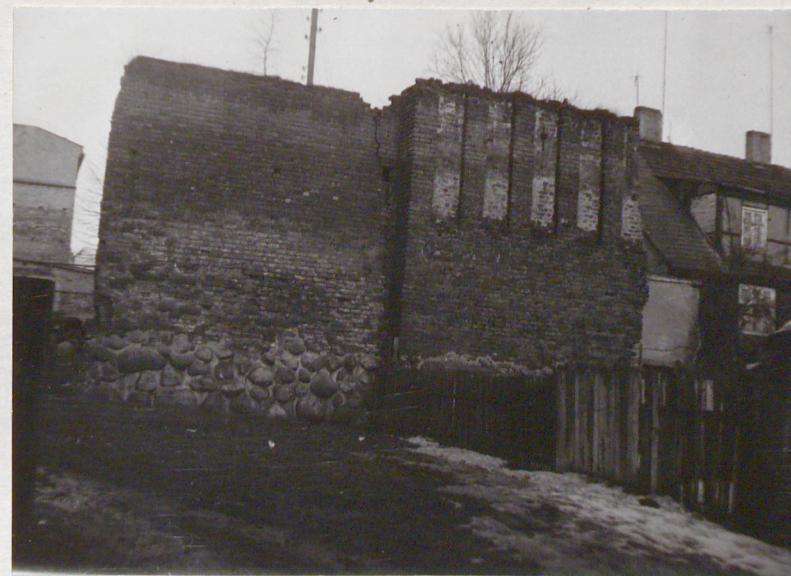
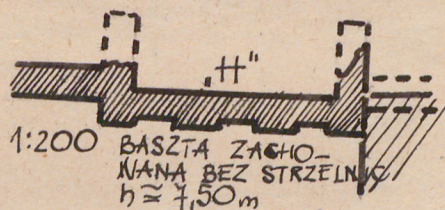
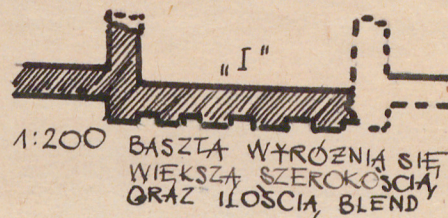
1. Miejscowość BIAKOGARD	2. Obiekt (nazwa jak w karcie) MURY OBRONNE	3. Zawartość wkładki (nazwa obiektu lub materiału uzupełniającego) 1) RZUTY BASZT - 1:200, 2) DWIE FOTOG. TYCH FRAGM. OBWAROWAŃ.
------------------------------------	---	--

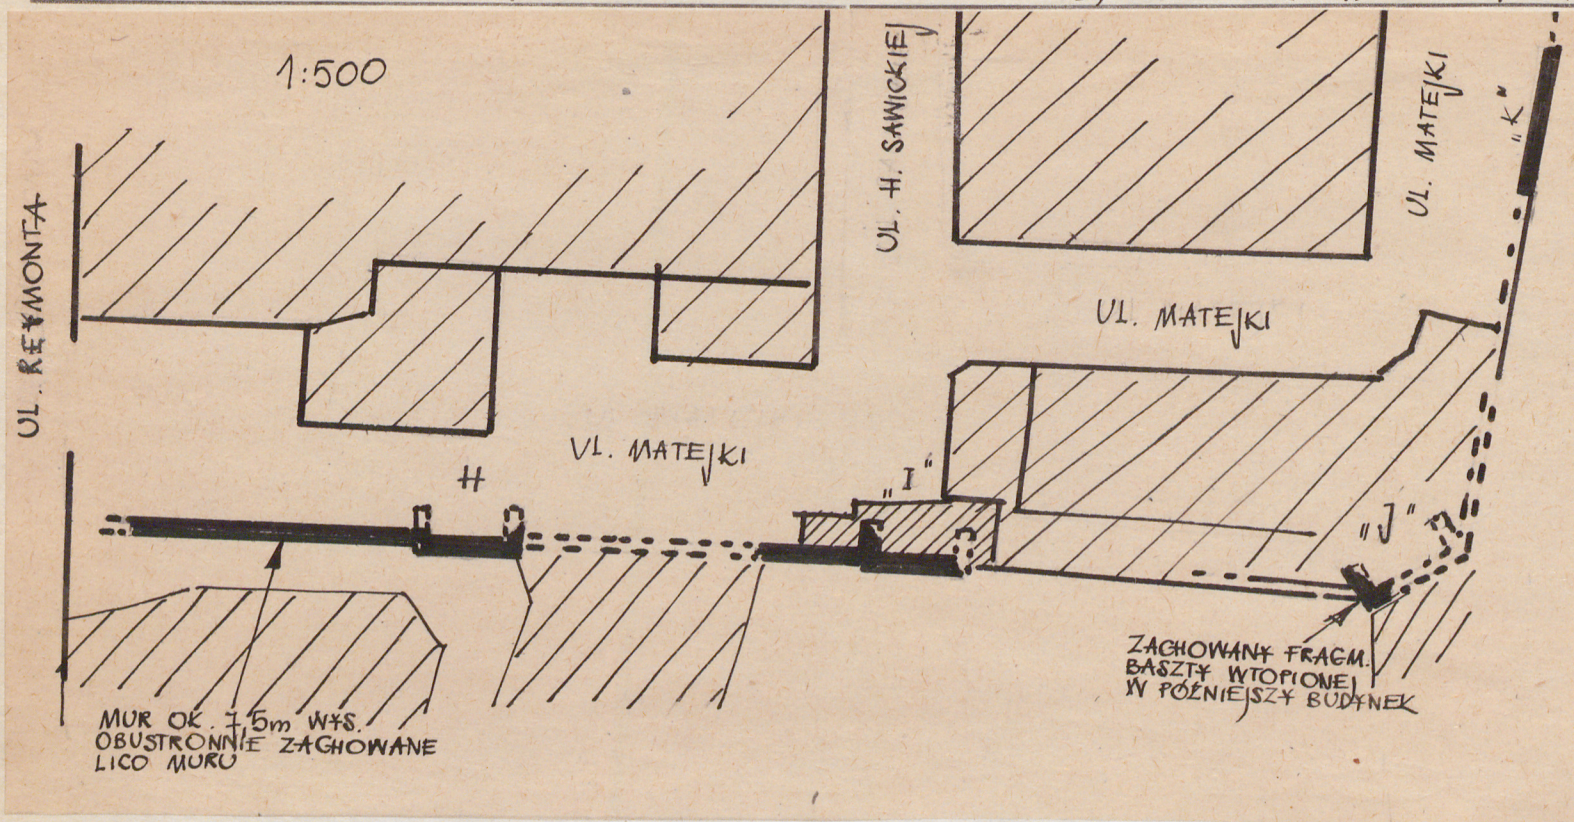
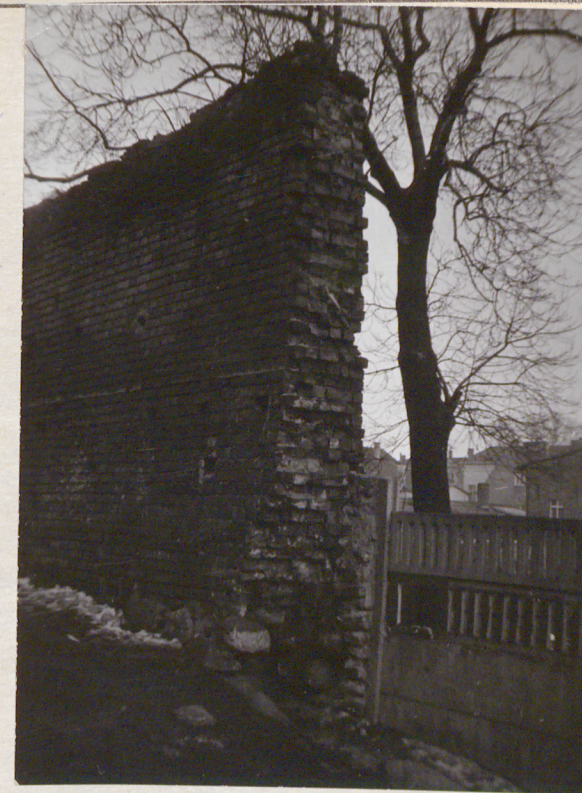
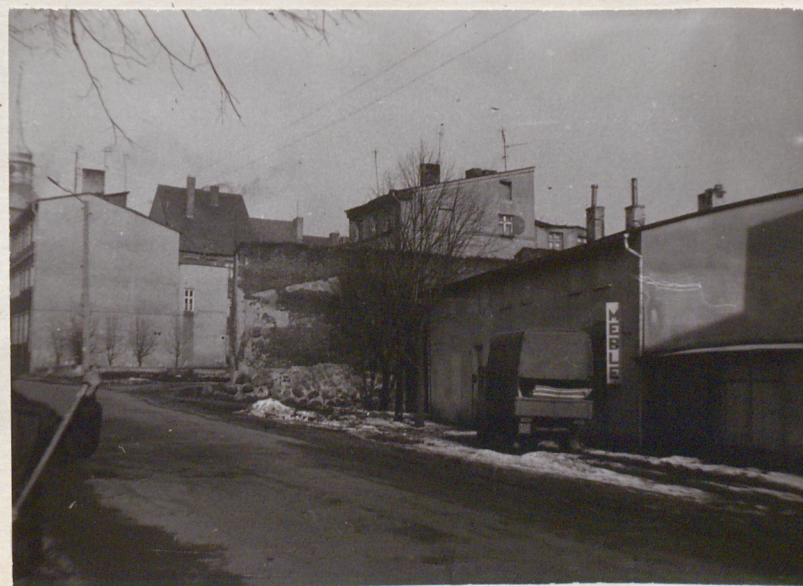
- 1) PLAN SYTUACYJNY ODC. MURÓW Z BASZTAMI: "H, I, J, J"
- 2) DWIE FOTOGRAFIE TYCH FRAGMENTÓW.
