SPICHLERZ  
BUDYNEK PRZEMYSŁOWY (dec.)

XVIII w.

BIAŁOGARD

78-200 Białogard  
ul. 22-Lipca 26 a

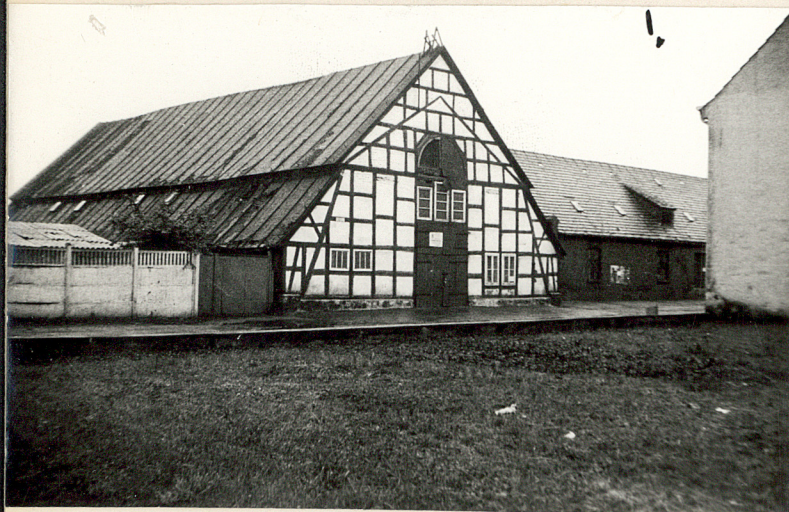
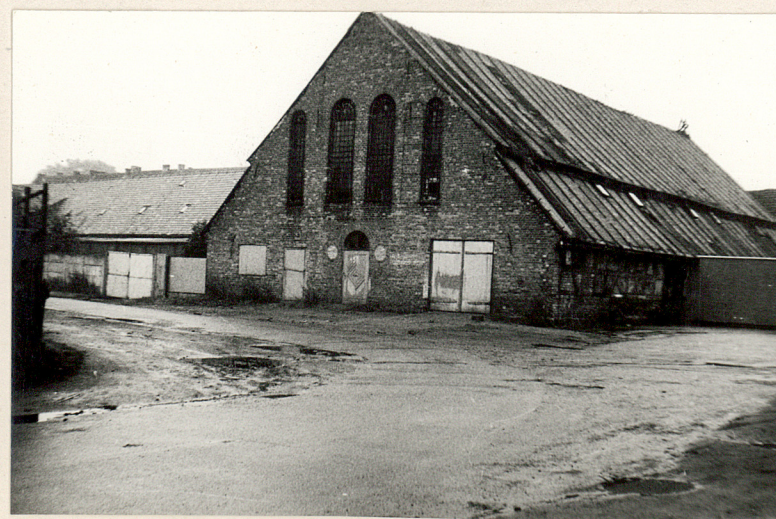
11 Zdjęcia, plan sytuacyjny, rzuty

Budowla szachulcowa ze ścianą tylną murewaną z cegły. Hala jednoprzestrzenna przekryta stropodachem. Konstrukcja dachu wsparta na stłcach skośnych, zaczepowanych w stopach fundamentowych, dostawianych do ław fundamentowych ścian.

Konstrukcja składa się z poszczególnych wiązarów - usztywnienia wzdłużne stanowi system płatwi. Dach kryty papą.

<sup>D</sup>rzwi wejściowe /wrota/ - dwuskrzydłowe, z desek. Okna krosnowe, /elewacja frontowa/.

Hala wzniesiona na planie prostokąta, jednoprzestrzenna. Bryła zwarta, przekryta dachem dwuspadowym łamanym z nieznaczną różnicą nachyleń górnych i dolnych. Niepodpiwniczona.

Elewacja frontowa - na osi głównej usytuowany główny wjazd do hali, nad nim, w II kondygnacji trzy podłużne prostokątne okna, nad którymi w III kondygnacji - półokrągłe zwieńczeni

Po obu stronach osi - po dwa otwory okienne, usytuowane niesymetrycznie względem osi i siebie.

Elewacja tylna - wejście na osi, zwieńczone półokrągłym łukiem, flankowane dwoma okrągłymi oknami po obu stronach /obecnie okna zamurowane/, wyżej rząd czterech okien, zwieńczonych podobnie jak drzwi - pełnym łukiem. W oknach tych ramy żelazne.

Po obu stronach osi - niesymetrycznie usytuowany dwuskrzydłowy wjazd, otwór drzwiowy i okienny /zamurowany/.
