RZYMSKO-KATOLICKI KOŚCIÓŁ FILIALNY p. w. św. Stanisława Kostki

XV/XVI, XIX w.

WITNO

1. Miejscowość W I T N O	2. Obiekt (nazwa jak w karcie) RZYMSKO-KATOLICKI KOŚCIOŁ FILIALNY p. w. św. Stanisława Kostki	3. Zawartość wkładki (nazwa uzupełnienia) tekst, fotografie, sytuacja
-----------------------------	---	--

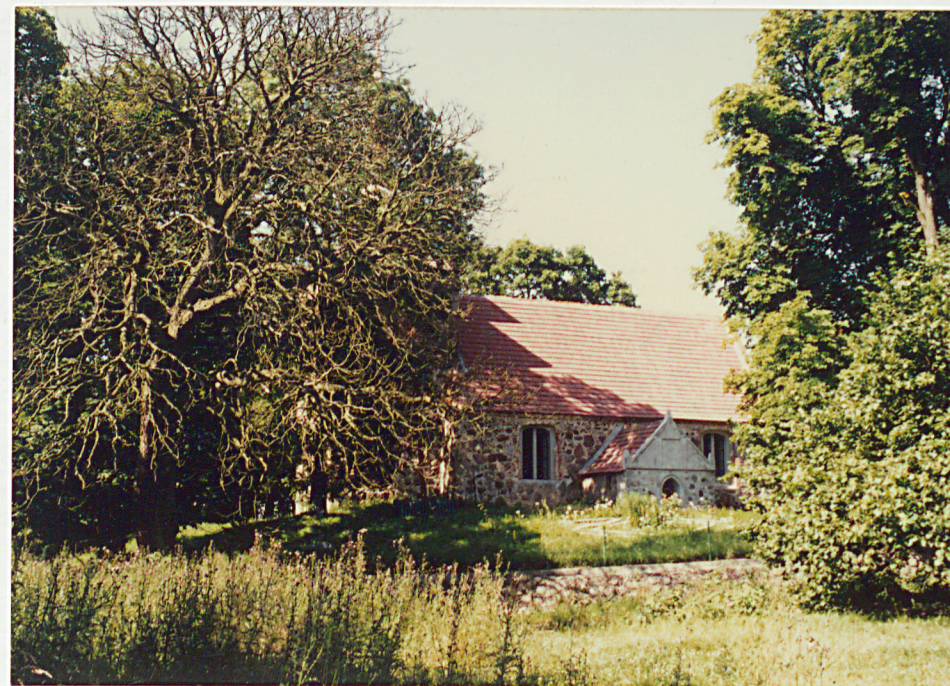
1. Widok ogólny kościoła od południowego-wschodu
2. Widok kościoła od południa
3. Elewacja zachodnia
4. Elewacja północna
5. Elewacja wschodnia
6. Elewacja wschodnia
7. Drzwi do przybudówki południowej
8. Wnętrze kościoła - widok w kierunku ołtarza
9. Ołtarz główny
10. Wnętrze kościoła - widok ogólny w kierunku empory
11. XVII-wieczna ambona
12. Wieżba dachowa - widok ogólny
13. Wieżba dachowa - część górna
14. Fragment wewnętrznej konstrukcji wieży

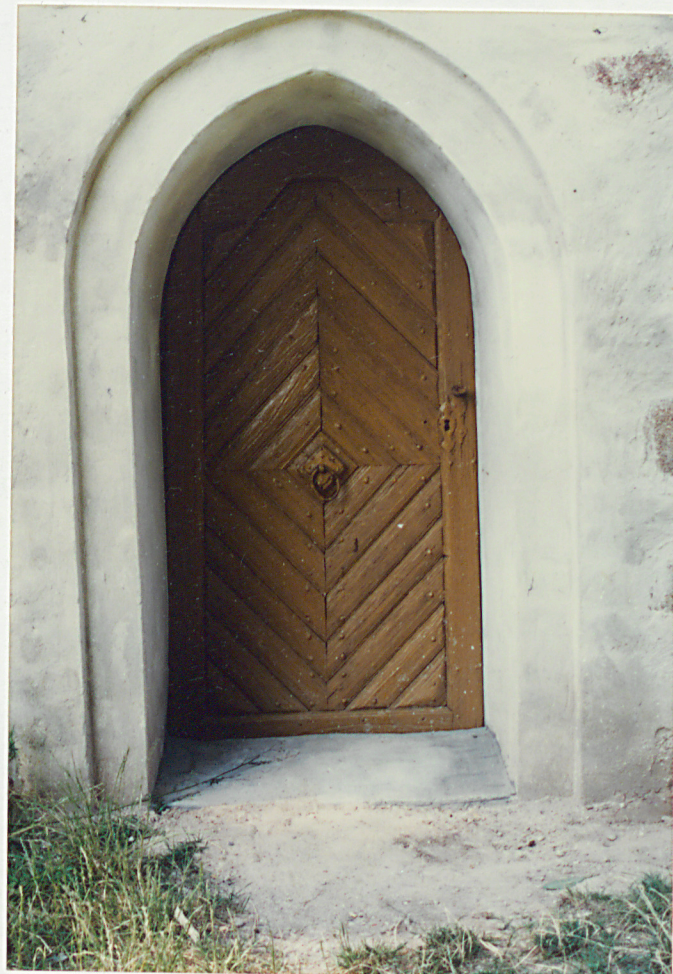
7.

Drzwi do przedsionka południowego jednoskrzydłowe, dwuwarstwowe (deskowo-klepkowe, w zewnętrznej warstwie układ "w romb", klepki nabijane ćwiekami), zaopatrzone w archaiczny zamek zapadkowy, metalową antabę; zawiasy hakowo-pasowe, kowalskiej roboty. Drzwi zewnętrzne do wieży dwuskrzydłowe, płycinowe, na zawiasach trzpieniowych; w otworze drzwiowym - ponad prostym ślemieniem - ostrołukowe nadświetle. Pomiędzy kruchtą a nawą wysoki, ostrołukowy otwór drzwiowy, ujęty schodkowo-uskokowym obramieniem; osadzone są tutaj wtórne (XX-wieczne) dwuskrzydłowe drzwi ramowo-płycinowe z naświetlami, zawieszane na zawiasach trzpieniowych.

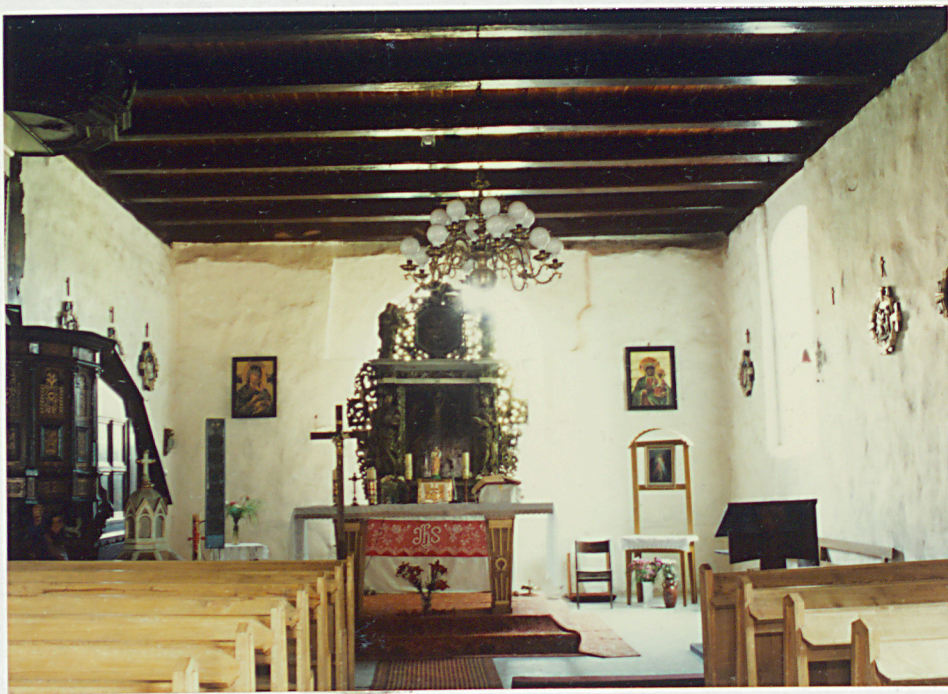
8.

Wnętrze obiektu salowe, bez wyodrębnionego architektonicznie prezbiterium. Ściana zachodnia opięta emporą muzyczną, wspartą czterema słupami. Płyciny (współcześnie przemalowane) pełnej balustrady rozdzielone są pilastrami hermowymi, zdobionymi oramentem wstęgowym i łuskowym (emporę należy datować na schyłek XVII w.). W środkowej części empory trójdzielny (najpewniej XIX-wieczny) prospekt organowy. Ściany wnętrza pomalowane na biało; ich płaszczyzny są nierówne co wynika z faktury budulca. Na ścianach zawieszone współczesne, gipsowe stacje Drogi Krzyżowej; na ścianie wschodniej kopie obrazów Matki Boskiej. Wnętrze przybudówki południowej pełni obecnie funkcję zakrystii.

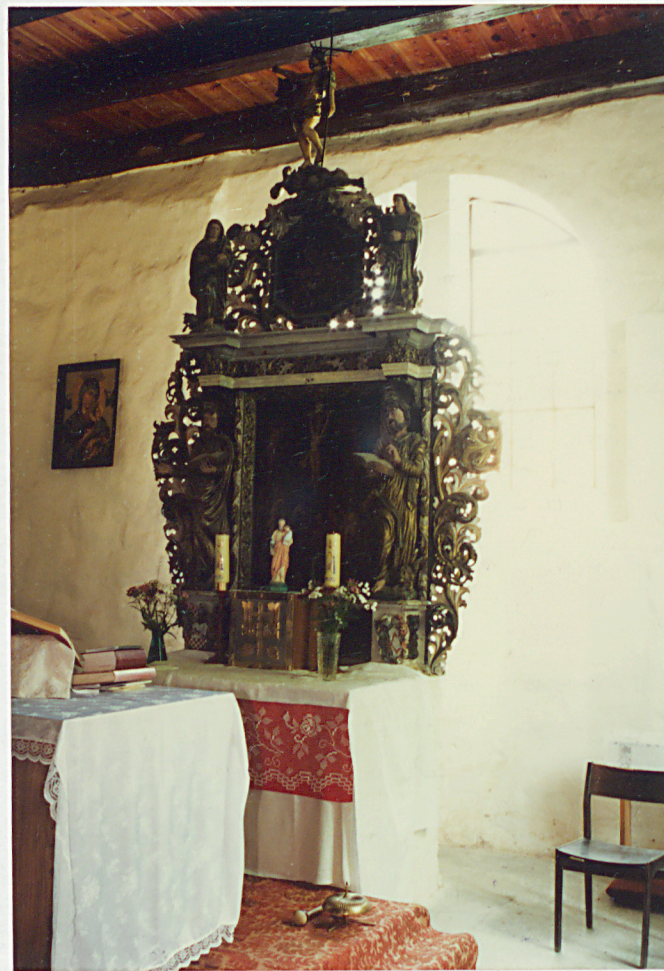
9.

Wypożyczenie - przy wschodniej ścianie ustawiony zabytkowy ołtarz (k. XVII w.). Bogato dekorowany, łamany gzyms wsparty jest drewnianymi, polichromowanymi figurami (95 cm) św. Mateusza i Marka; w górnej kondygnacji na gzymsie ustawione znacznie mniejsze figury św. Łukasza i Jana. W środkowym polu scena Ukrzyżowania (olej na desce), w górnym - Złożenie do grobu, w predelli - Ostatnia Wieczerza. W zwieńczeniu ołtarza figura Chrystusa Triumfującego. Ołtarz flankują ażurowe, złożone dekoracje o motywie liści i wici akantu. Przy ścianie północnej ustawiona ambona, wykonana w 1664 r., najprawdopodobniej z dwu innych ambon z kościołów św. Jerzego w Wolinie i św. Jana w Stargardzie. O kompilacyjnym charakterze tego zabytku świadczy odmienna ornamentyka poszczególnych części. Ośmioboczny kosz - wsparty przez figurę Mojżesza - i baldachim dekorowane są intersją o motywach wstęgowych. W balustradzie schodów prowadzących na ambonę i zaplecku występuje malowana dekoracja (dominuje motyw serca). Napis na ambonie mówi: "Erneuert und ausgemahlet Anno 1698 - odnowiono i odmalowano w 1698 r.". Na północnej ścianie zawieszono epitafium z marmuru i piaskowca o zatartym napisie i czytelnej dacie 1731 r. W zwieńczeniu tablicy płaskorzeźba popiersia mężczyzny w wysokiej peruce, en face;

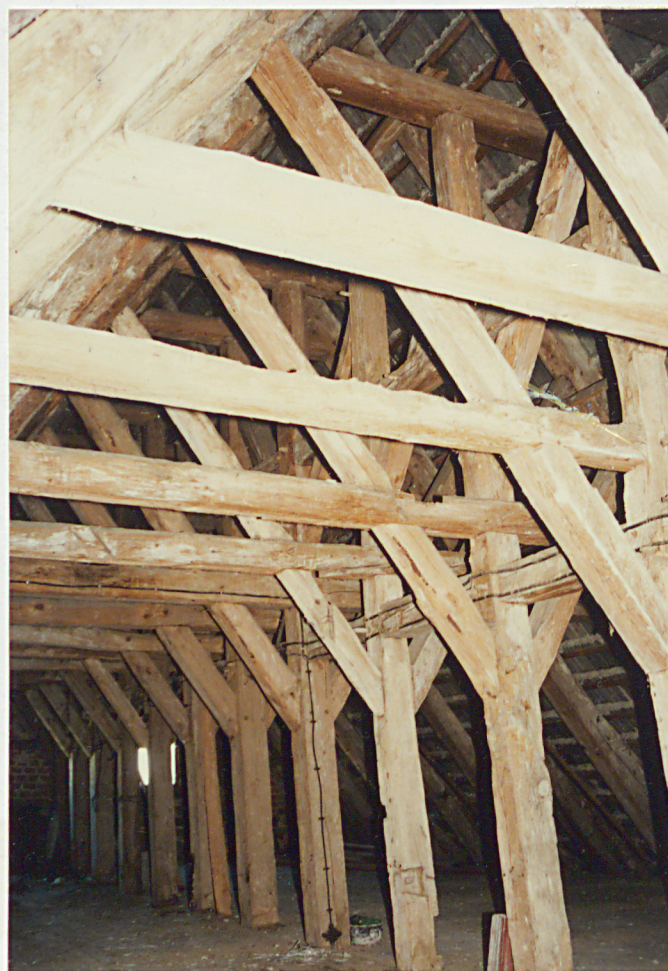
12.

Więźba dachowa typu storczykowego. Kozły krokwiowe spięte w dwóch poziomach (ca 210 i 500 cm ponad poziomem podłogi poddasza) jętkami; jętki górne wsparte ścianą stolcową, której stojce łączą się na obłap z jętkami dolnego poziomu i są usztywnione dwoma poziomami belek (ułożonymi ca 30 cm poniżej dolnych jętek i ca 80 cm ponad nimi). Stojce - w osi W-E - spięte są dodatkowo zastrzałami. Od dolnych części stojców (na wysokości ca 150 cm) odchodzą w bok ku górze - w osi N-S - pary zastrzałów, wspierających krokwie. Do dolnych części krokwi przybite są zastrzały o długości ca 140 cm, powodujące nieznaczne załamanie powierzchni połaci. Stopy krokwi osadzone są w belkach stropowych. Elementy więźby dachowej obrobione są "od topora"; połączenia ciesielskie wzmocnione kołkownicami.

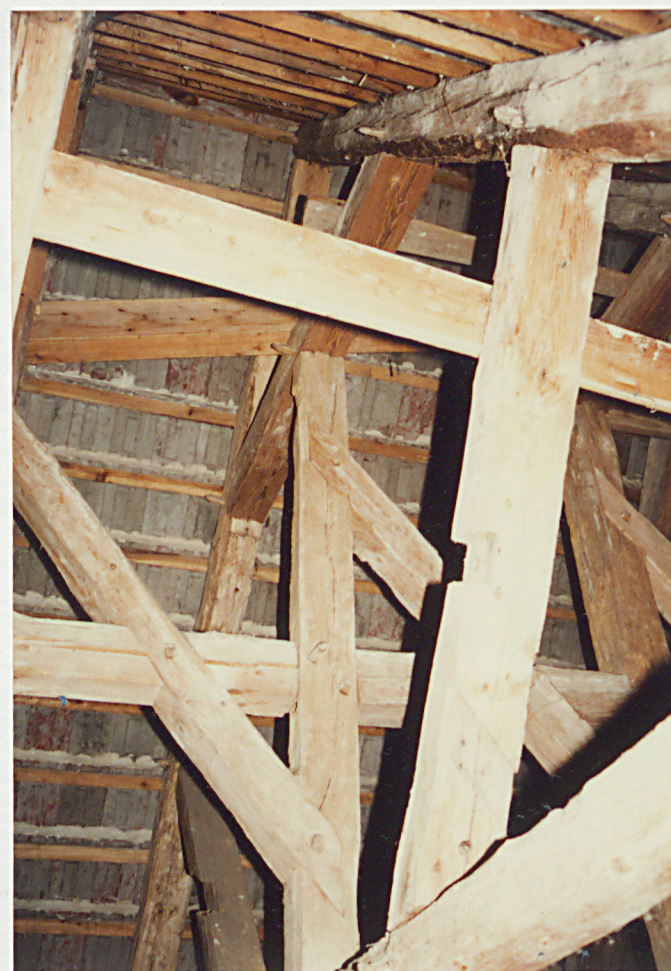
13.

c. d. rubr. nr 13 - waniem. Przekroje użytego do konstrukcji materiału: krokwie - ca 20 x 20 cm, stojce podpór stolcowych - 16-20 x 20-24 cm.
