KOŚCIÓŁ EWANGELICKI FILIALNY ob. RZYMSKO-KATOLICKI KOŚCIÓŁ FILIALNY p.w.
Podwyższenia Krzyża Świętego

1913 r.

O T O K

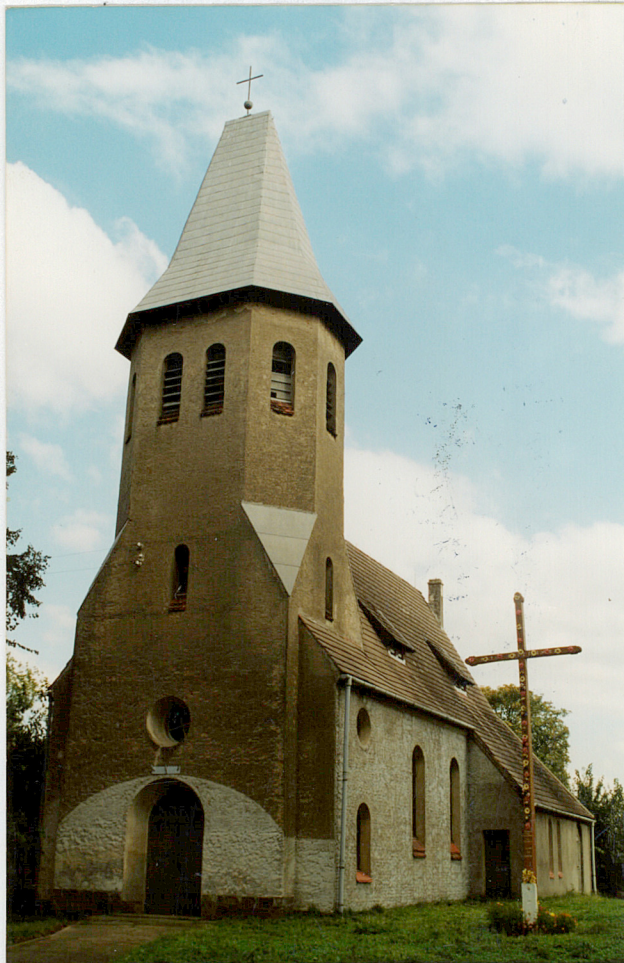
1. widok na kościół i działkę kościelną od pld.-zach.
2. widok na kościół i działkę kościelną od pld.-zach.
3. elewacja zach. i pld. wieży i pld. elewacja korpusu nawy

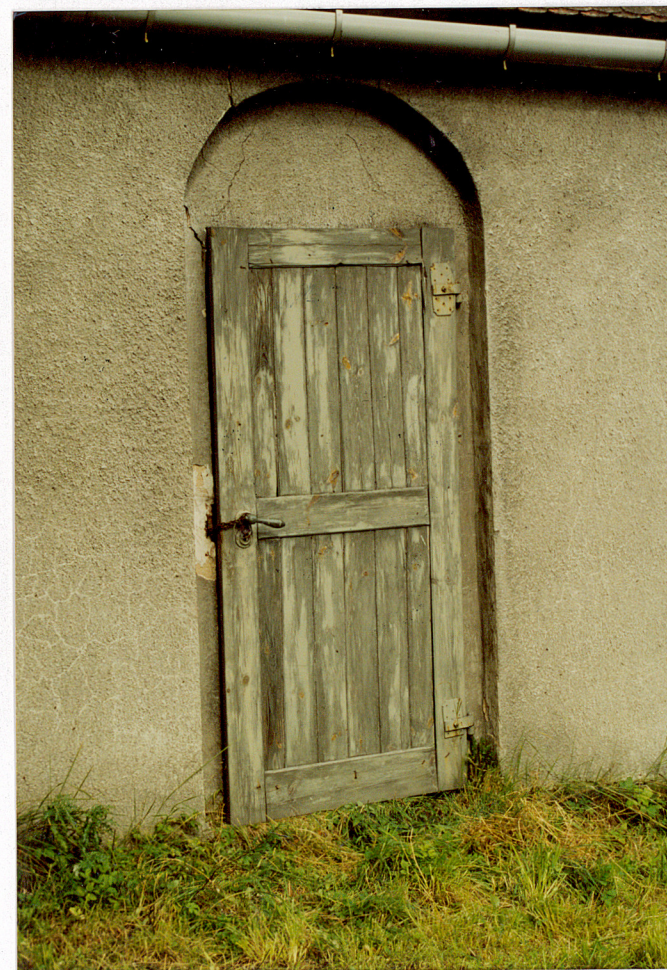
4. główne wejście do kościoła w zach. ścianie wieży
5. okna elewacji pld. korpusu
6. drzwi do aneksu gospodarczego z kotłownią przy elewacji pld. korpusu

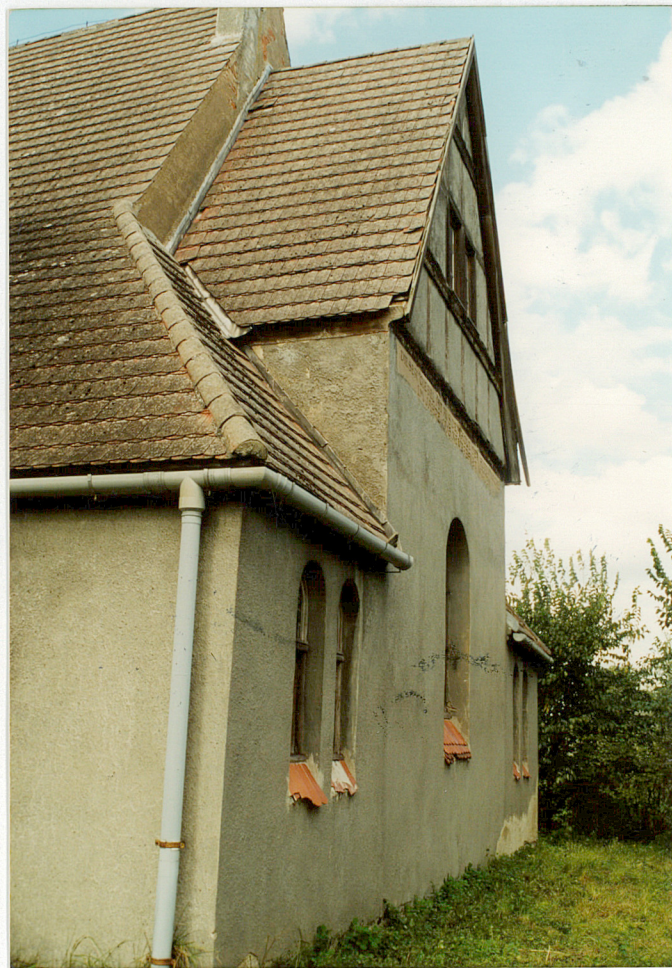
7. elewacja wsch. kościoła
8. wschodni szczyt wybudowany z użyciem elementów z kościoła z XVII w.
9. okna w partii przyziemia elewacji wsch.
10. elewacja pln. korpusu nawy i elewacje pln. i wsch. wieży

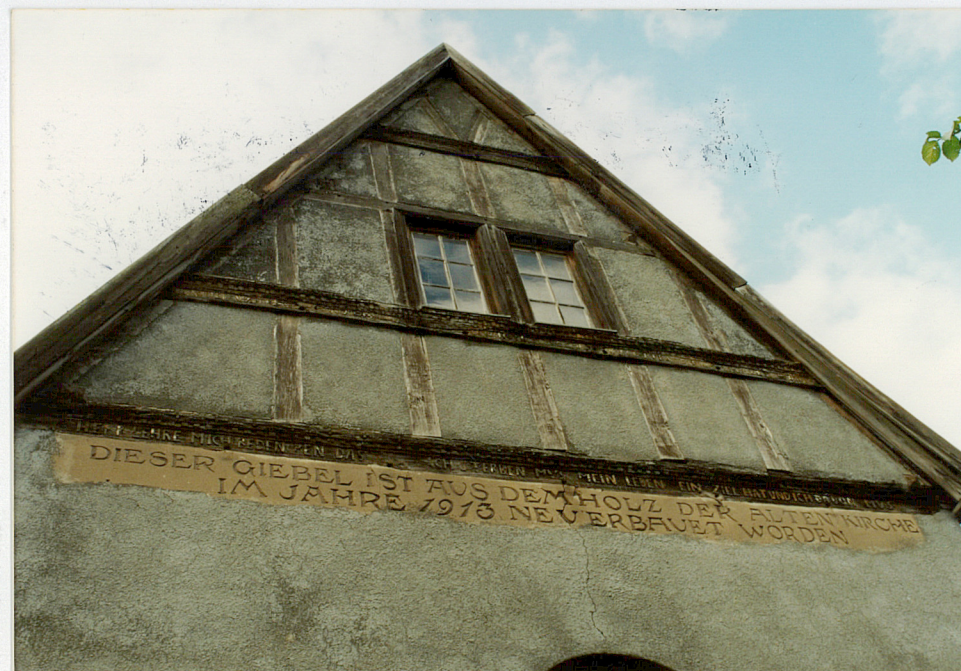
8.

MATERIAŁ, TECHNIKA: mury obwodowe i ściany wewnętrzne kościoła wymurowano z cegły ceramicznej (rodzaj wiązania niewiadomy ze względu na tynki pokrywające ściany zewnętrzne i wewnętrzne). Jedynie wsch. szczyt postawiono w konstrukcji ryglowej, z użyciem czterech dębowych belek z XVII-wiecznego kościoła. Górny brzeg belek ozdobiono ząbkowym fryzem, pod którym wyrzezano napisy dot. historii kościoła (zob. pkt 12). Grubość murów obwodowych od 90 cm (pod wieżą) do 67 cm. Tynki zewnętrzne cementowo-wapienne, niegładzone, tynki wewnętrzne gładkie, wapienno-piaskowe. **Sklepienie** nad nawą drewniane, kolebkowe, polichromowane, wsparte na murach długich nawy na profilowanej odsadźce nadwieszanej. Nad prezbiterium płaski strop drewniany, z dolnym pułapem, otynkowanym, pokrytym malaturą. Nad kruchtą, zakrystią i aneksami (pomieszczenia: gospodarcze z kotłownią i ławami fundatorów) stropy płaskie, otynkowane. W wieży stropy drewniane, belkowe, nagie. **Wieżba** nierozpoznana ze względu na brak dostępnej komunikacji, wg relacji mieszkańców wsi: drewniana, krokwiowo-jętkowa, z 2 ścianami stolcowymi. **Pokrycie dachu** z ceramicznej dachówki karpiówki układanej w koronkę (dachówka z l. 70. XX w.). Dach wieży pokryto blachą cynkową. **Posadzka** z klinkierowych, kwadratowych płytek (z okresu budowy kościoła). **Schody** na emporę organową drewniane, policzkowe, zabiegowe z ażurową balustradą z prostymi tralkami. Schody na ambonę z zakrystii drewniane, proste. **Okna** drewniane (stolarka oryginalna) w łukowych otworach, osadzone na stałe. Podział pól okiennych nawy dwudzielny, trójpoziomowy. Okno prezbiterium z podziałem krzyżowym, skrzyżowanie równorzędne, z kostką. Okna w ścianie wschodniej są podzielone poziomo ślemieniem na wysokości ok. 1/3 od łukowego nadproża. Oszklone w ołowiu małymi szybkami prostokątnymi. W skrajnych oknach wschodnich nawy (przy prezbiterium) umieszczono witraże (metalowy ramiak szklony w ołowiu) ze scenami figuratywnymi, a w dwóch oknach doświetlających aneks z ławami fundatorów są witraże z herbami fundatorów. Owalne okienka kruchty podwieżowej szklone w krzyżowych szczeblinach. Otwory okienne w wieży zostały przesłonięte drewnianymi żaluzjami akustycznymi (dzwonnica). Dwa okna we wsch. ryglowym szczycie pochodzą prawdopodobnie z XVII-wiecznego kościoła; osadzone w polach międzyryglowych, ościeżnicowe, 1-skrzydłowe, dwudzielne, trójpoziomowe. **Drzwi** (stolarka oryginalna): frontowe drzwi w zachodniej ścianie wieży w otworze z łukowym nadprożem, ościeżnicowe, 2-skrzydłowe. Skrzydła ramowo-płycinowe, z trzema równymi płycinami, zawieszone na czopowych zawiasach, lustra płycin zdobione dekoracją diamentową. W miejscu nadświetla znajduje się płycina wypełniona 3 deskami na których wyrzezano motto „LAND.LAND.LAND. HORE.DES.HERRN.WORT.”. Stolarka w kolorze ciemnozielonym. Mosiężne zawiasy i klamka z okresu budowy kościoła. Drzwi zewnętrzne do pomieszczenia gospodarczego (z kotłownią) przy elewacji pñd. bez odrzwi, 1-skrzydłowe, konstrukcji ramowej, na zawiasach tarczowych. Drzwi zewnętrzne do zakrystii przy pñ. elewacji krosnowe, 1-skrzydłowe; skrzydła dwupłycinowe na czopowych zawiasach, płyciny dekorowane wzorem diamentowym. Pomiędzy kruchtą a nawą drzwi wahadłowe na zawiasach czopowych, 2-skrzydłowe, płycinowe, przesłklone w 1/2 wysokości w podwójnych krzyżowych szczeblinach. Na ambonę od strony zakrystii prowadzi wejście zwieńczone łukowym nadprożem, nie posiadające skrzydła drzwiowego.

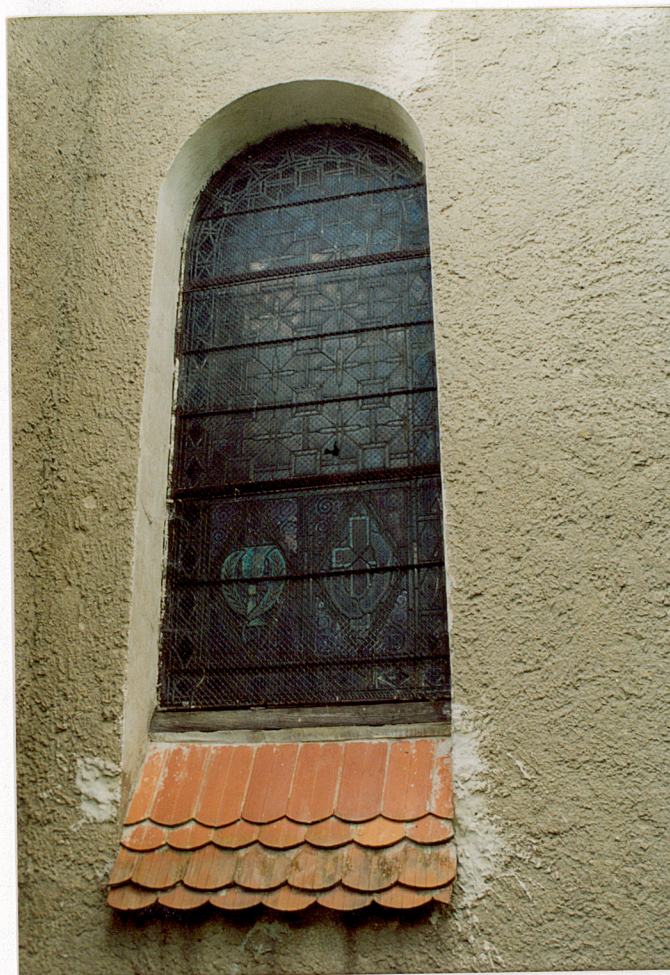
11. witrażowe okno elewacji pln.
12. okno witrażowe elewacji pln. – widok od wnętrza nawy
13. okno elewacji pln.
14. fragm. elewacji pln. z wejściem w zach. ścianie zakrystii

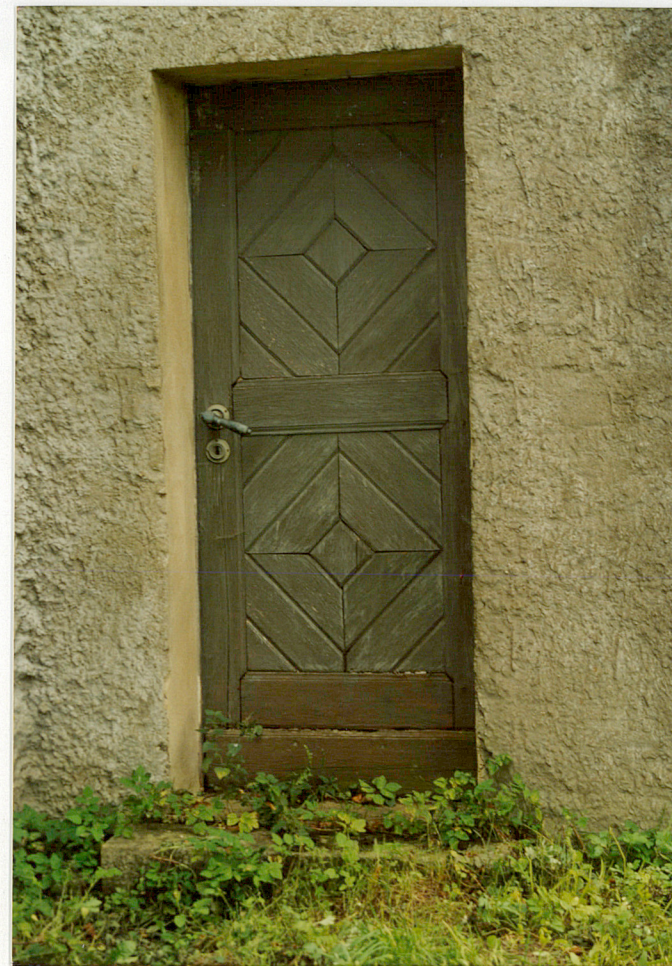
15. drzwi do zakrystii
16. drzwi pomiędzy kruchtą i nawą (widok od strony nawy)
17. widok z kruchy na przejście środkową partię nawy
18. widok na prezbiterium

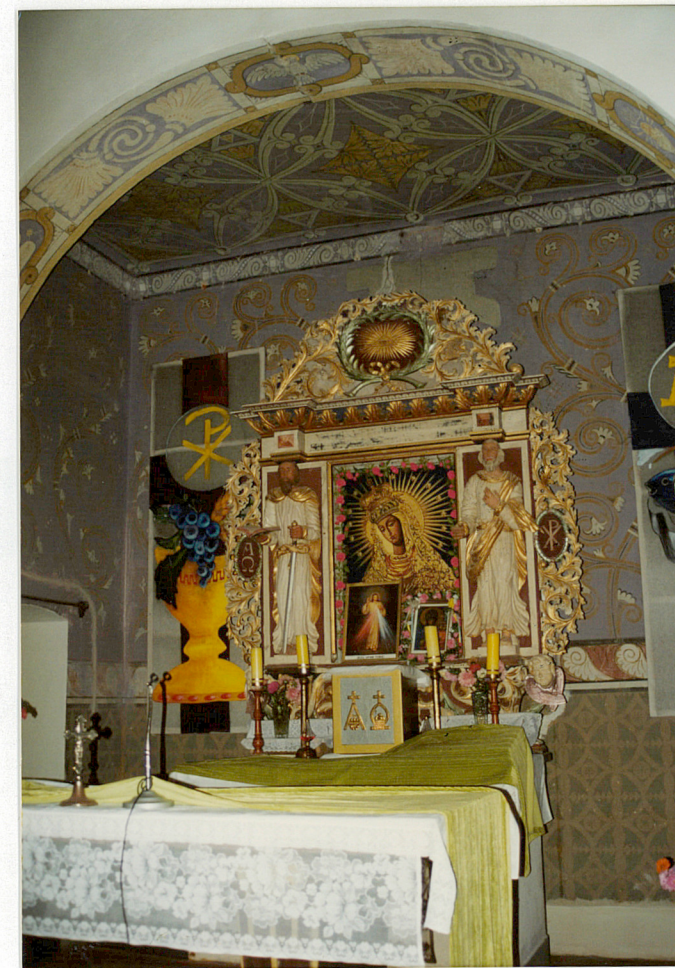
19. widok na ołtarz
20. widok na pln. – wsch. narożnik nawy z amboną, za którą widać wejście z zakrystii na ambonę
21. widok na zach. partię nawy, z emporą organową

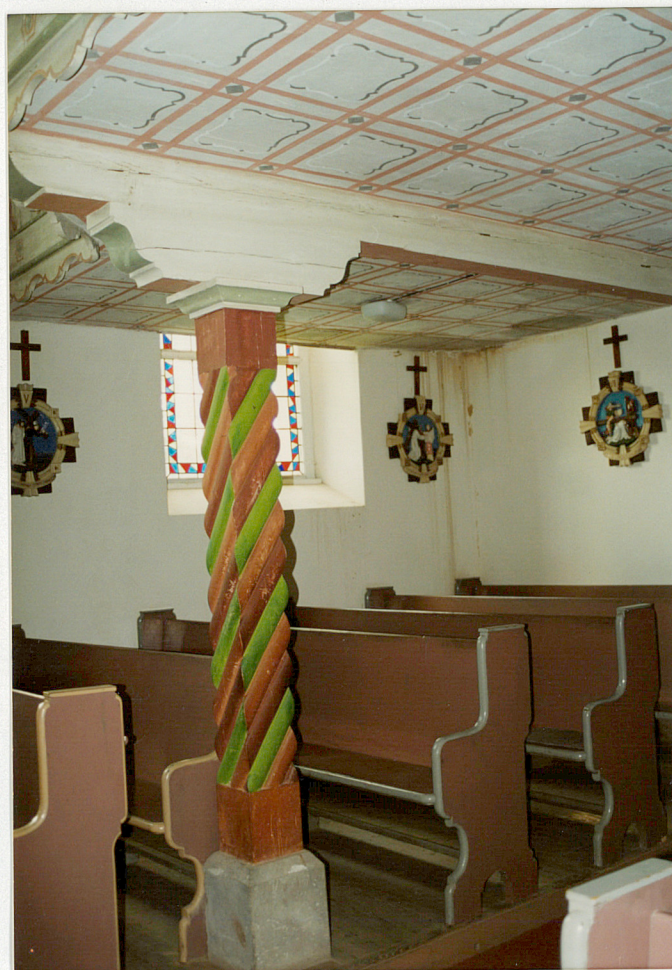
22. detale konstrukcji empory organowej
23. drewniane kolebkowe sklepienie nawy
24. aneks z ławkami fundatorów
25. kruchta – schody na emporę organową
26. kruchta – chrzcielnica

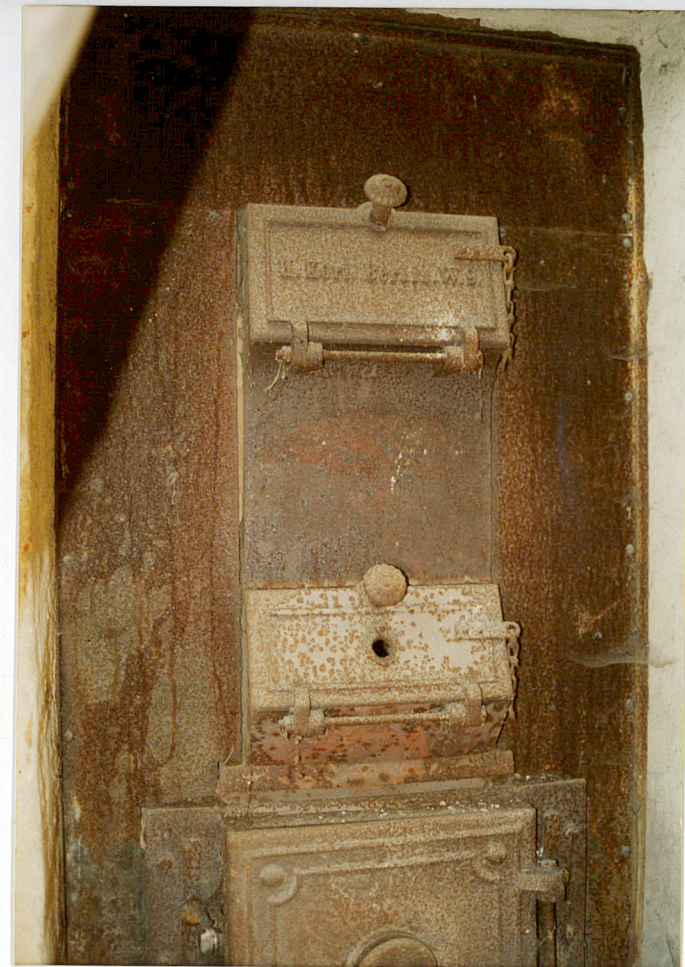
INSTALACJE: elektryczna, wodna, odgromowa. Kościół był ogrzewany poprzez ciepłe powietrze tłoczone do wnętrza przez system rur, obecnie instalacja grzewcza nie funkcjonuje, zachował się żeliwny piec (w pomieszczeniu gospodarczym).

27. kruchta – tablica fundacyjna
28. ściana frontowa pieca w aneksie gospodarczym
