Nr 2138

PLEBANIA

XVIII w.

DRAWSKO POM.

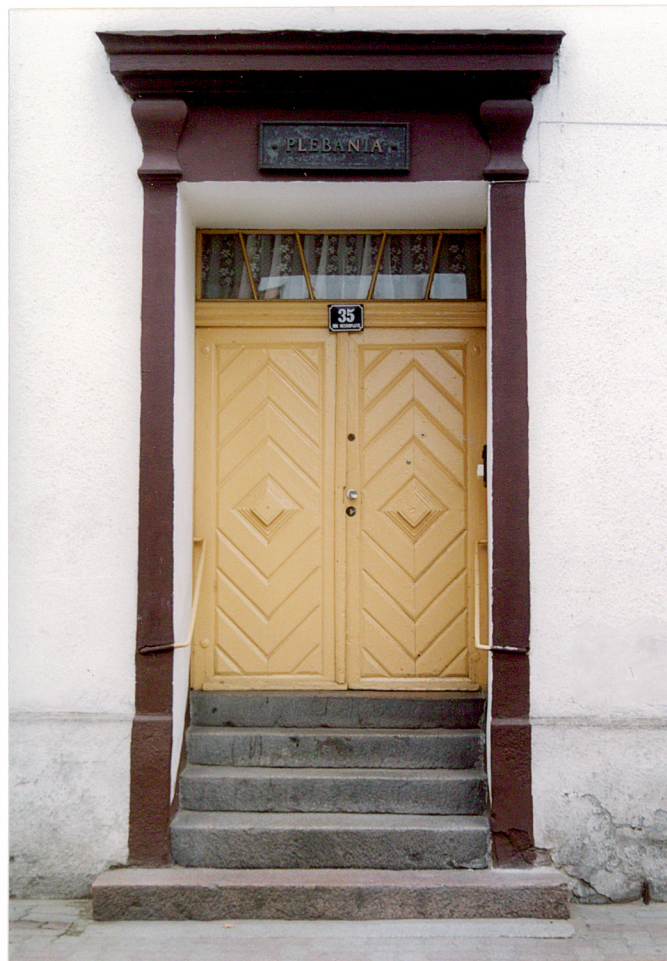
Drzwi frontowe dwuskrzydłowe, deskowo-klepkowe (klepki nabijane „w romb”), zawieszone na zawiasach hakowo-pasowych kowalskiej roboty, pierwotnie zamykane zamkiem puszkowym (ob. nie zachowanym) i pionowymi zasuwami. Ponad profilowanym ślemieniem pięciopółkowe nadświetle, dzielone szczebinami. Od strony wnętrza po bokach drzwi usytuowane są wąskie szafki-skrytki, zamykane drzwiczkami płycinowymi. Frontowy otwór drzwiowy wieńczy profilowany gzyms (pomalowany na brunatno), wsparty pseudokapitelami. We wnętrzu budynku jednoskrzydłowe drzwi płycinowe, na zawiasach hakowo-tarczowych, zaopatrzone w antabki i zamki puszkowe. Otwory drzwiowe ujęte żłobkowymi opaskami deskowymi z kostkowymi zwornikami w narożnikach.

1. Elewacja frontowa (wschodnia)
2. Elewacja wschodnia – widok od północy
3. Widok plebanii w pierzei ul. Obr. Westerplatte
4. Widok plebanii w pierzei ul. Kościelnej
5. Elewacja południowa
6. Elewacja zachodnia
7. Drzwi frontowe
8. Okno w elewacji wschodniej
9. Drzwi frontowe – widok od strony wnętrza
10. Drzwi do izby
11. Okno w elewacji zachodniej – widok od strony wnętrza budynku
12. Zamurowane wejście do wędzarni
13. Schody prowadzące na II kondygnację
14. Winda kuchenna
15. Fragment wnętrza piwnicy
16. Fragment więźby dachowej

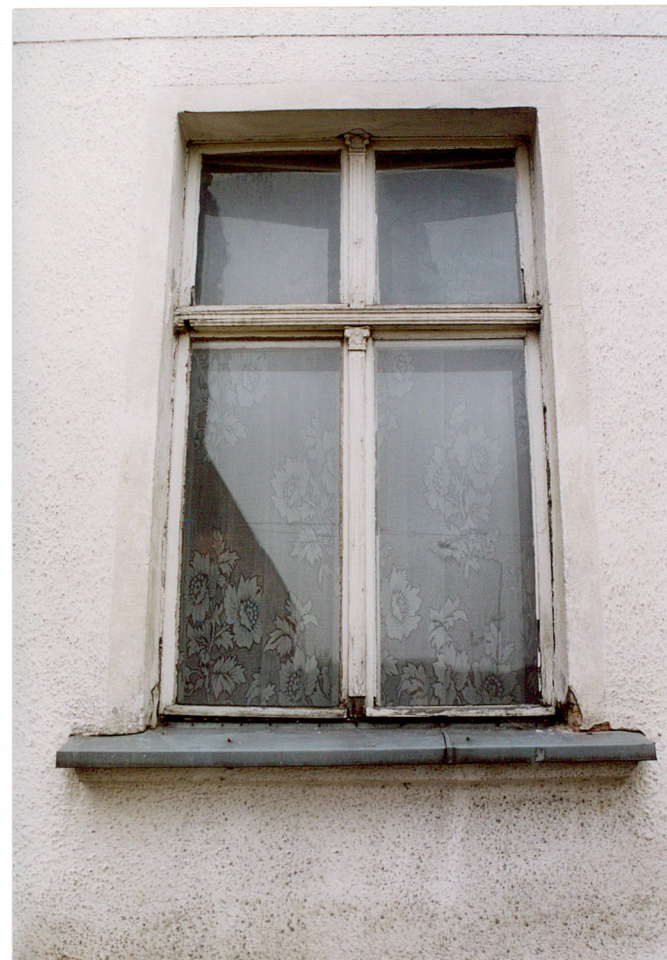
8.

Skrzydła podślemienne (w części przypadków z dwukwaterowym podziałem szczebinowym) mają dwukrotnie większą powierzchnię niż nadślemienne (jedynie w nieco starszym oknie II kondygnacji elewacji południowej, dzielonym półwałkowym krzyżem okiennym są one równe, każde z podziałem dwukwaterowym). Listwy przylgowe żłobkowane, zwieńczone kapitelikami. Pierwotnie okna zabezpieczone były od wewnątrz dwuskrzydłowymi, drewnianymi okiennicami.

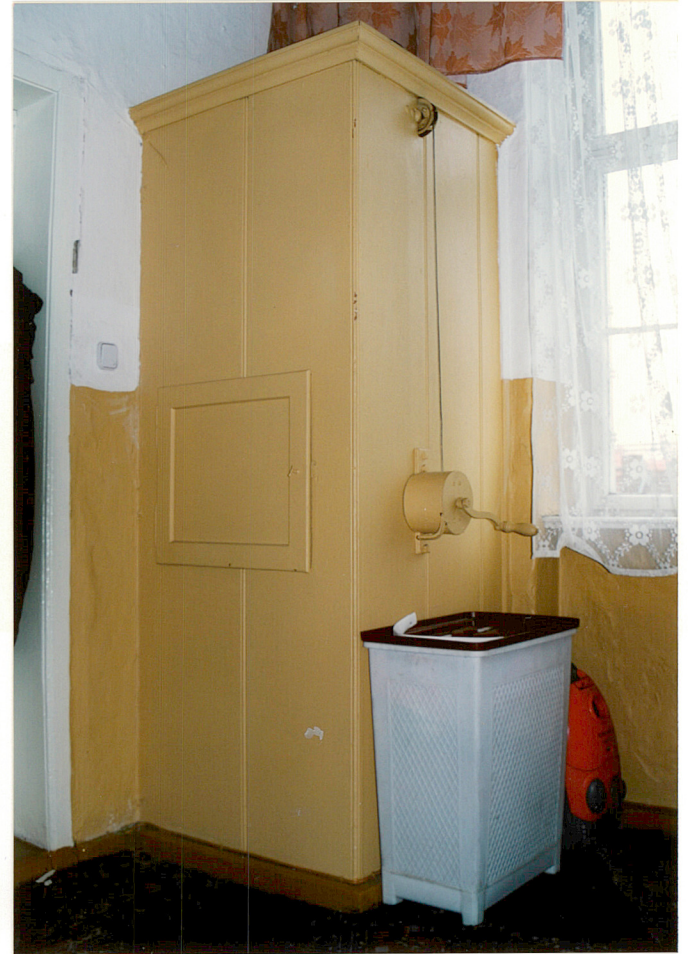
14.

Wyposażenie – z elementów wyposażenia sprzed 1945 r. pozostała jedynie winda, umożliwiająca transport potraw z kuchni na II kondygnację

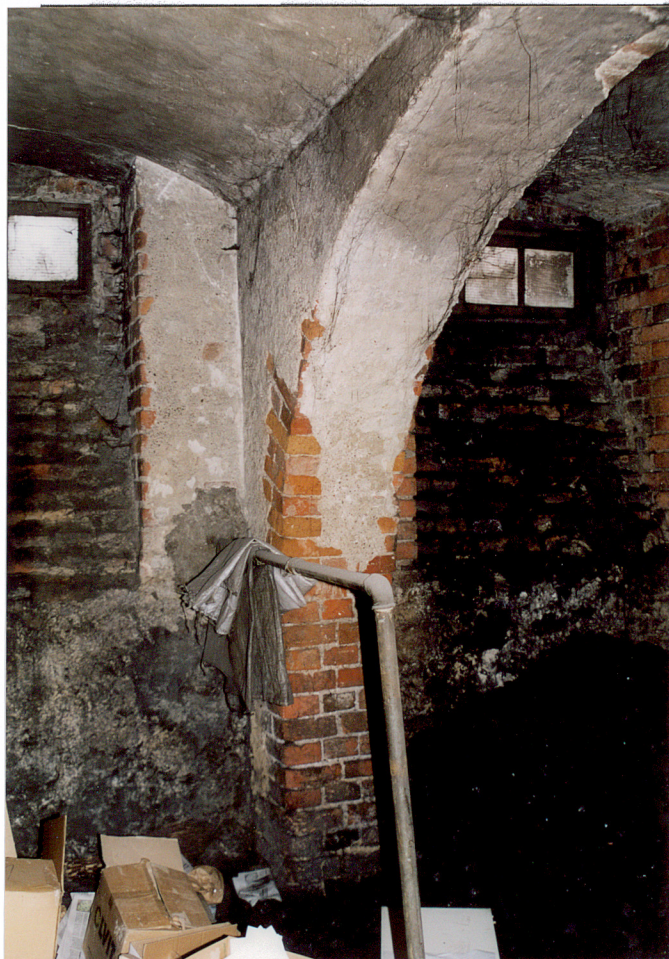
15.

Stropy drewniane, belkowe, - prawdopodobnie - z deszczułkowymi wsuwkami, owiniętymi słomą i wylepionymi gliną, bez deskowego pułapu; powierzchnia sufitów tynkowana i bielona. Piwnica przykryta ceramicznym sklepieniem kolebkowym, dzielonym gurtami; podniebienie tynkowane i bielone.

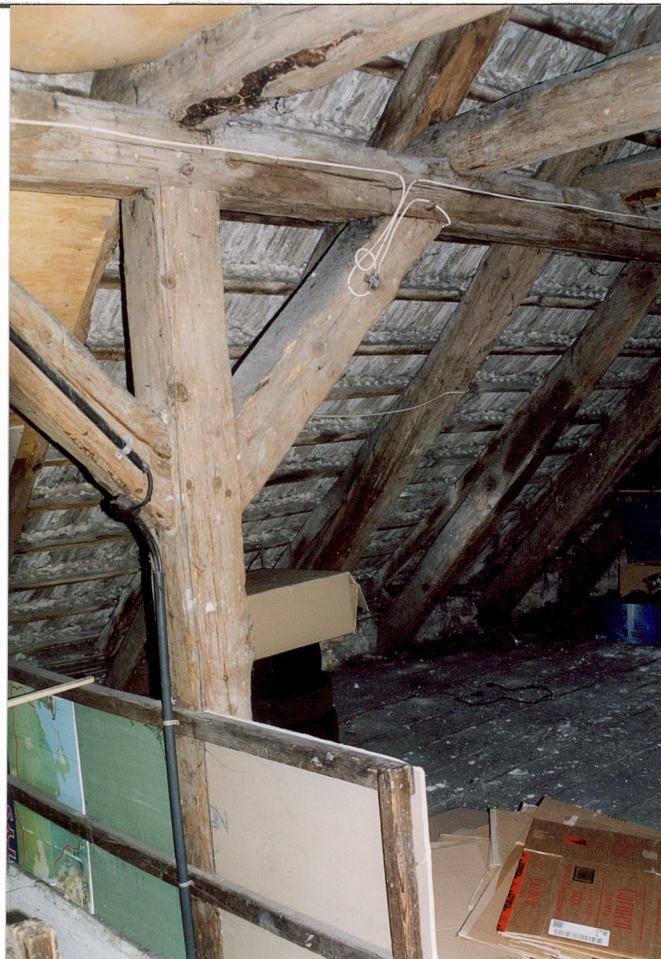
16.

Wieżba dachowa krokwiowo-jętkowa z obustronną podporą stolcową; stopy krokwi osadzone na murlatach. Stojce podpór stolcowych ustawione na podciągach belek stropowych. Do dolnych części krokwi nabite przypustnice o długości ca 200 cm. Elementy więźby dachowej obrobione „od topora”; przekroje materiału użytego do konstrukcji dość znaczne: krokwie - 18 x 21 cm, płatwie 18 x 23 cm, stojce - 19 x 22 cm. Połączenia ciesielskie wzmocnione kołkowaniem.

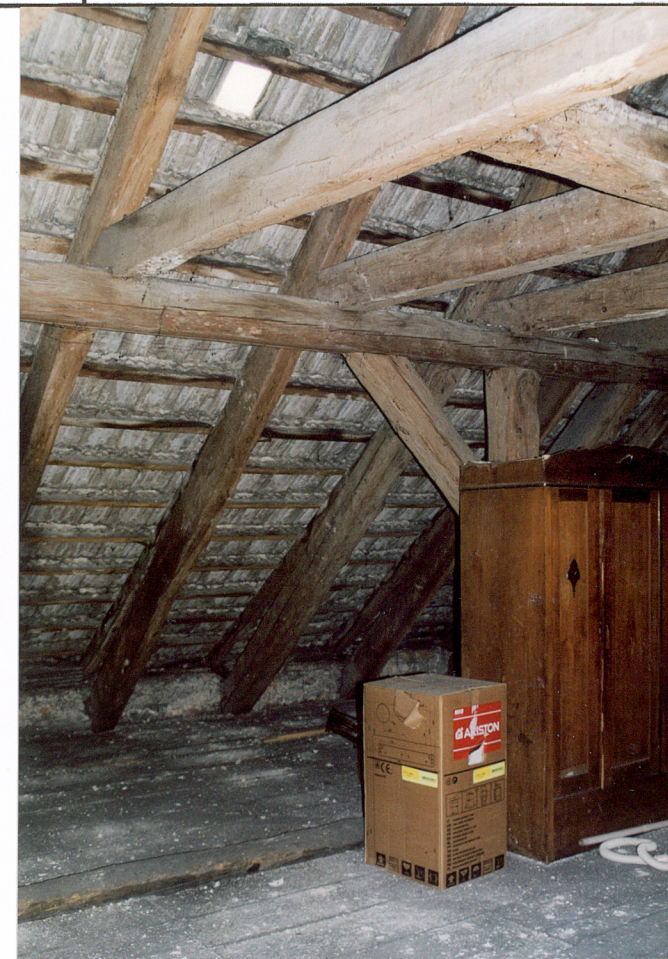
17. Fragment więzby dachowej
