1. Obiekt zabytkowy

DOM MIESZKALNY

ŁOBEZ

ul. Bema7

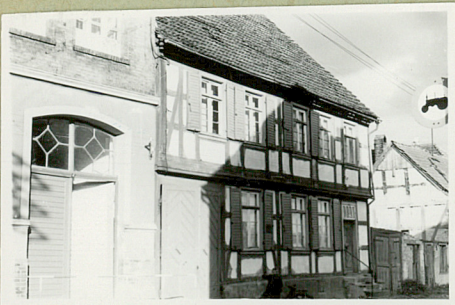
31. Szkic sytuacyjny, plan schematyczny, uwagi opisowe, fotografia

Budynek na wysokim podmurkowaniu. Główna murowana, otynkowana. Główna murowana, otynkowana. Ściany piwnicy z kamienia łupanego z cegłą. Sklepienie kolebkowe z cegłą. Z prawej strony wejście i stoki na przelotach. Z lewej brama przejazdowa na podwórze.
