1. Obiekt
KOŚCIÓŁ PROTEST., ob. RZYM.-KAT., FIL., pw. MB CZĘSTOCHOWSKIEJ

2. Czas powstania
XVIII w.

3. Miejscowość
W A R N O Ł Ę K A

11. Zdjęcia, rzut, przekrój, sytuacja, orientacja

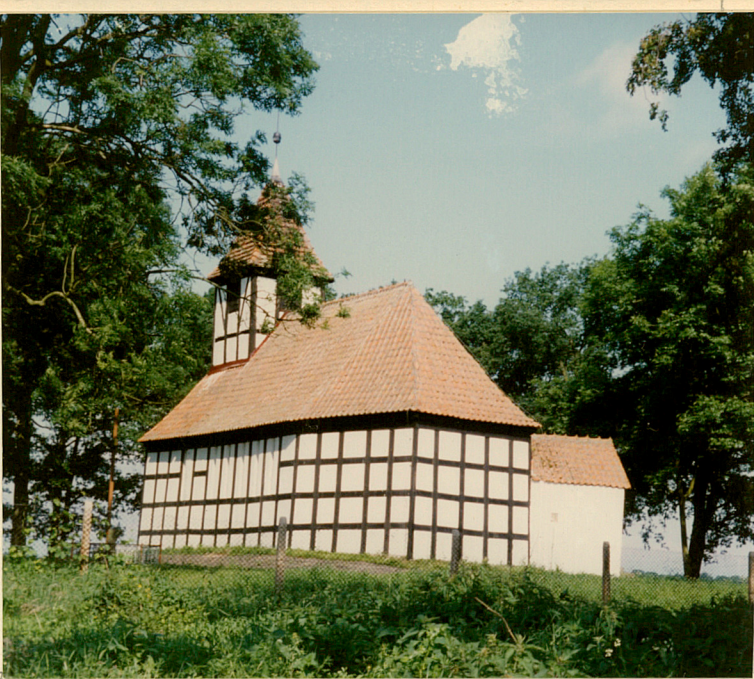
Widok od strony połudn.-wsch.

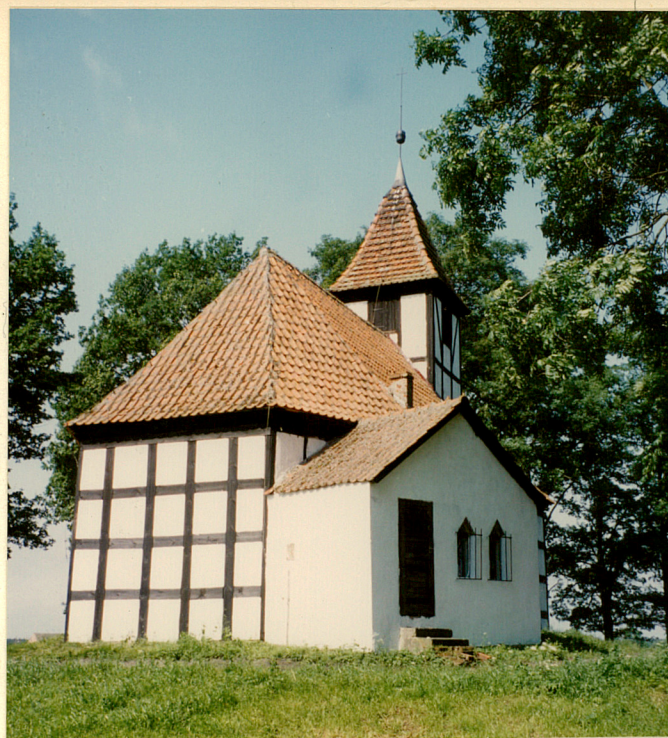
Widok od strony półn.-wsch.

Od strony pn.-wsch. współczesna przybudówka na rzucie prostokąta /2,80 x 4,70 m/ pełniąca funkcję zakrystii, z wejściem zewnętrznym oraz wewnętrznym skomunikowana z nawą. Poddasze jednoprzestrzenne. Bryła zwarta, prostopadłościenna, przykryta dachem dwuspadowym, nad prezbiterium trójspadowym. Wieża wyprowadzona z korpusu od strony zachodniej, zlicowana ze ścianą zachodnią, wyodrębniona z bryły w połowie wysokości dachu nawy. Ściany wieży prostopadłościenne na rzucie kwadratu, hełm namiotowy, smukły, zwieńczony sterczyną z kulą i krzyżem.

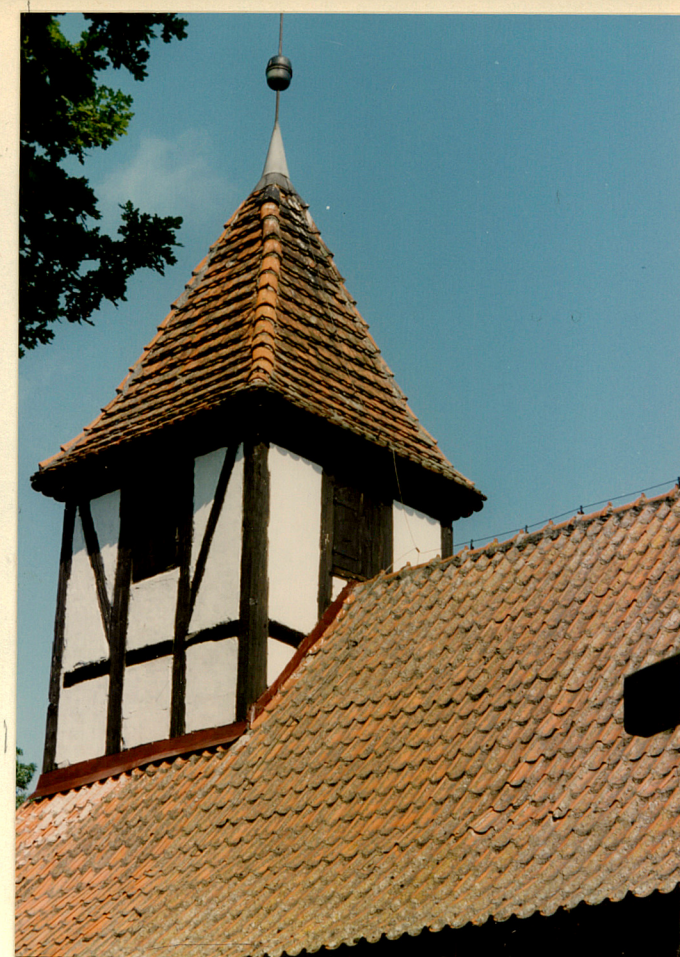
Wieża

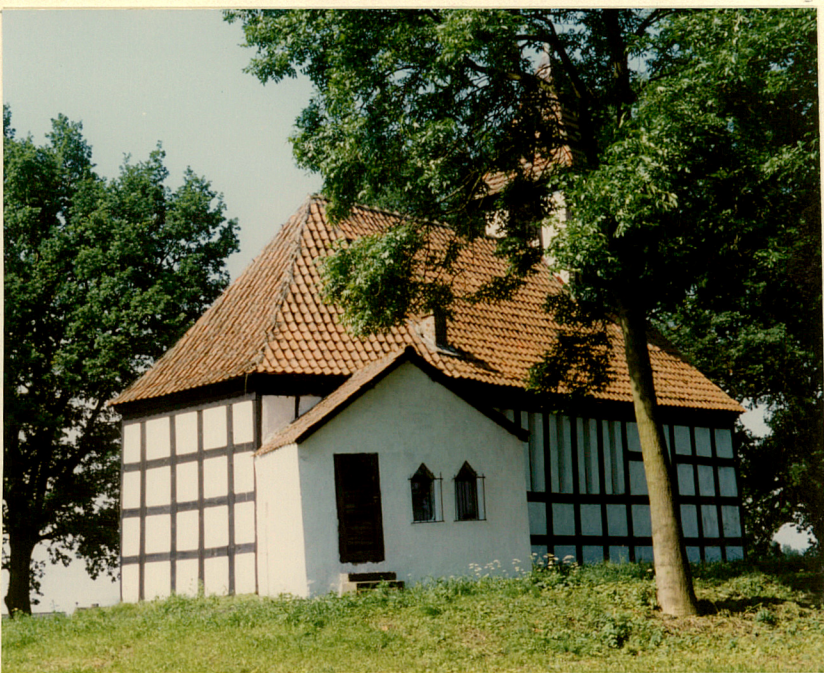
Widok od strony północnej

- Północna i południowa /zmienione w wyniku remontu/ rozwiązane identycznie, 6-osiowe, z osiami wyznaczonymi przez wąskie, wysokie okna. Jedynym elementem dekoracyjnym jest skromnie profilowana belka oczepowa.

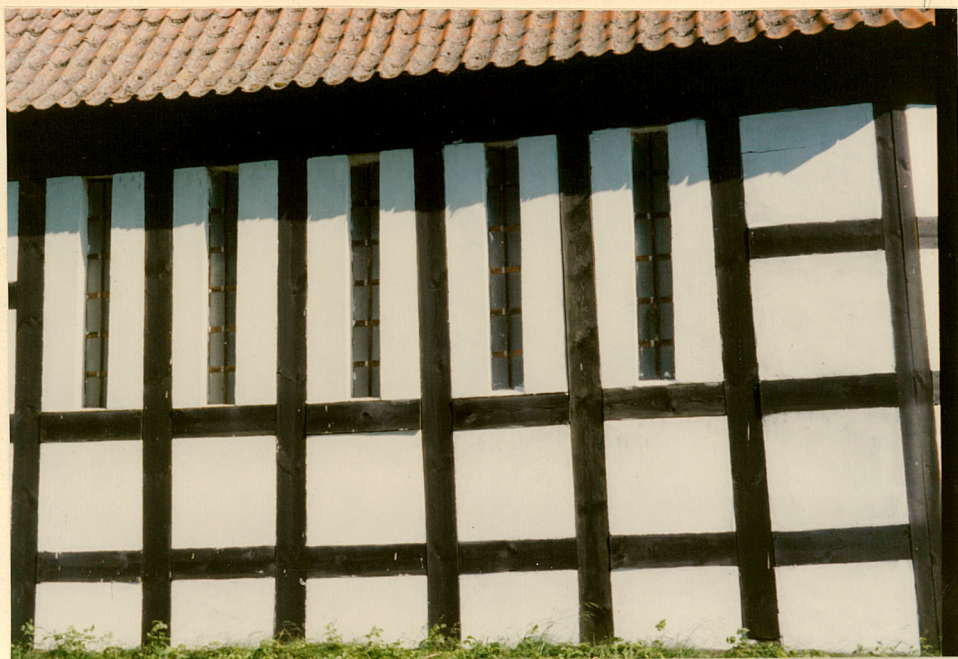
Okna umieszczone w ścianach pn i pd. Wg. informacji miały kształt stojących prostokątów w obrębie dwu pól międzyryglowych. W wyniku częściowego zamurowania otworów okiennych pozostały jedynie wąskie /25 cm/ okienka na całą pierwotną wysokość. Stolarka metalowa, współczesna. We wieży - z każdej strony - umieszczone są duże, prostokątne otwory akustyczne, zamykane deskowymi drzwiczkami z kowalskimi zawiasami pasowymi. Analogiczne zamknięcie ma okno umieszczone w szczytowej partii ściany zachodniej i doświetlające strych.

Okna w ścianie południowej

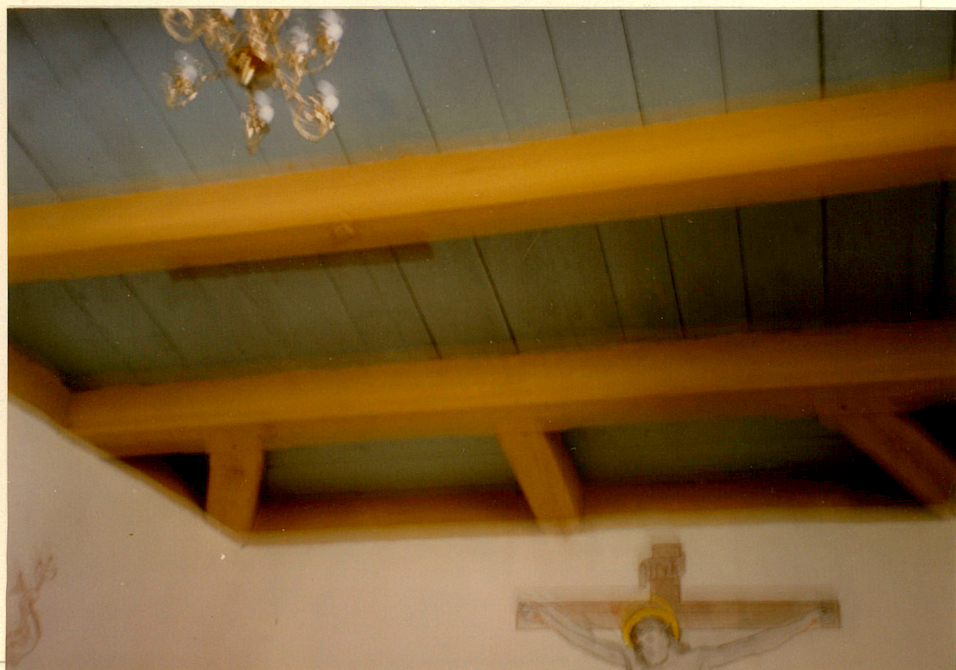
Strop drewniany, belkowy, nagi. Belki /13 szt./ ułożone na osi N-S; w
części prezbiterialnej 3 belki w osi E-W, w układzie odpowiadającym
trójbocznemu zamknięciu budynku. Każda belka połączona żelazną śrubą
z jednym z dwu podciągów, znajdujących się na poddaszu. W zach. ścianie
- w części podwieżowej - widoczne z poziomu empory dwa miecze, łączące
belki stropowe ze słupami ścian obwodowych. Na belkach stropowych ułożona
powała z desek.

Fragment stropu

<p>20. Najpilniejsze postulaty konserwatorskie</p> <p>Nadzór nad planowanym remontem stropu.</p>

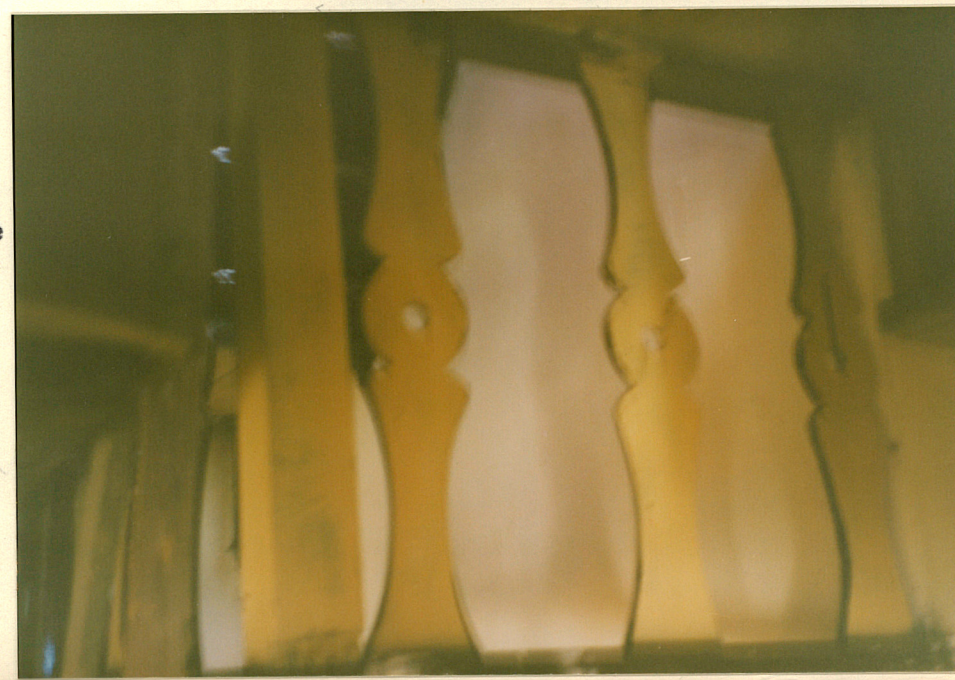
Schody na emporę i poddasze jednobiegowe, drewniane, z podstopniami i poręczami. Tralki wycinane z desek, profilowane.

Tralki
schodów
na poddasze

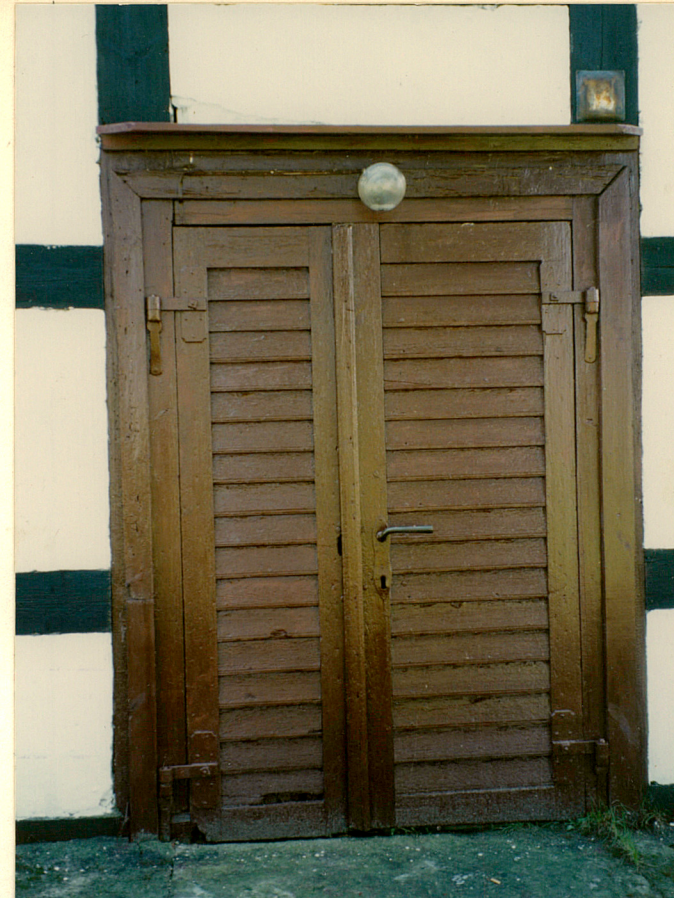
Drzwi osadzone w deskowych ościeżnicach, dwuskrzydłowe, w formie stojącego prostokąta. Otwór drzwiowy otoczony prostą opaską, nadproże skromnie profilowane. Taflę drzwiowe dwuwarstwowe; warstwa zewnętrzna płycinowa, z płycinami typu żaluzjowego, warstwa wewnętrzna deskowo-spagowa. Zawiasy kowalskie, pasowo-trzpieniowe z tarczkami. Zamek kowalski, puszkowy. Stolarka drzwiowa i ślusarka zapewne XIX-wieczne.

Drzwi

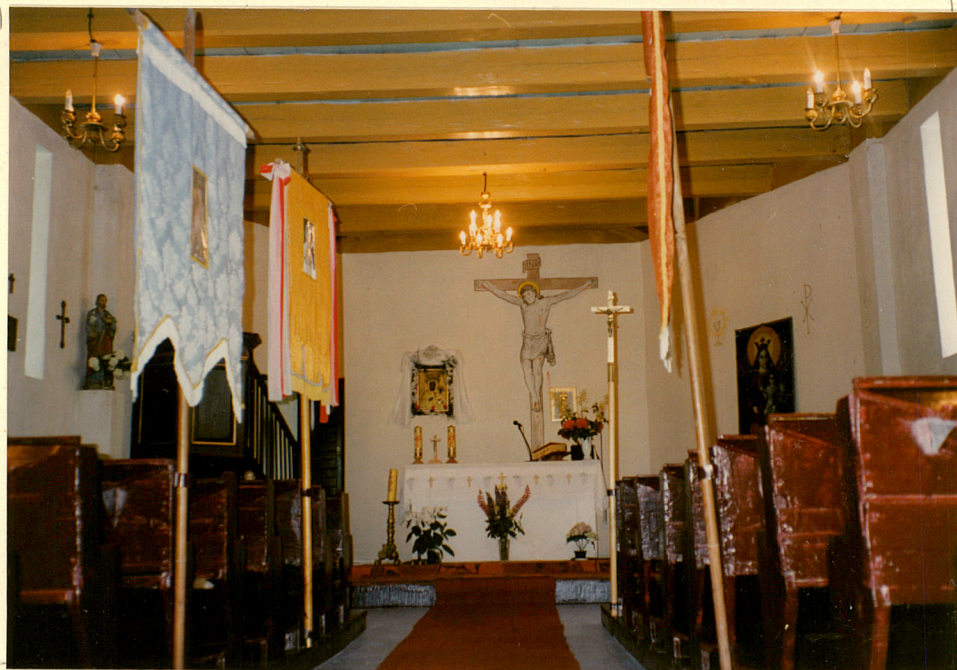
Wnętrze jednoprzestrzenne, pozbawione stylowego wystroju. Ściany tynkowane i malowane na kolor jasnokremowy. Strop malowany olejno: belki w kolorze jasnego brązu, powłoka błękitna. Przy zachodniej ścianie drewniana empora, wsparta na dwu prostych słupach. Balustrada trzysegmentowa, pełna, płycinowa, malowana na kolor ciemnobrązowy. W centralnym segmencie snycerska, złożona dekoracja w formie stylizowanego Oka Opatrzności /?/ i dwu sterczyn. Stół liturgiczny murowany, współczesny. Brak ołtarza. W centralnym miejscu ściany wschodniej malowana na tynku postać Chrystusa ukrzyżowanego. Ambona drewniana, XX-wieczna, przypuszczalnie kompilowana. Cennym elementem jest dzwon zawieszony na wieży, odlany w Szczecinie w roku 1727 oraz cynowy świecznik z 1740 r.

Wnętrze - widok w kier. ołtarza

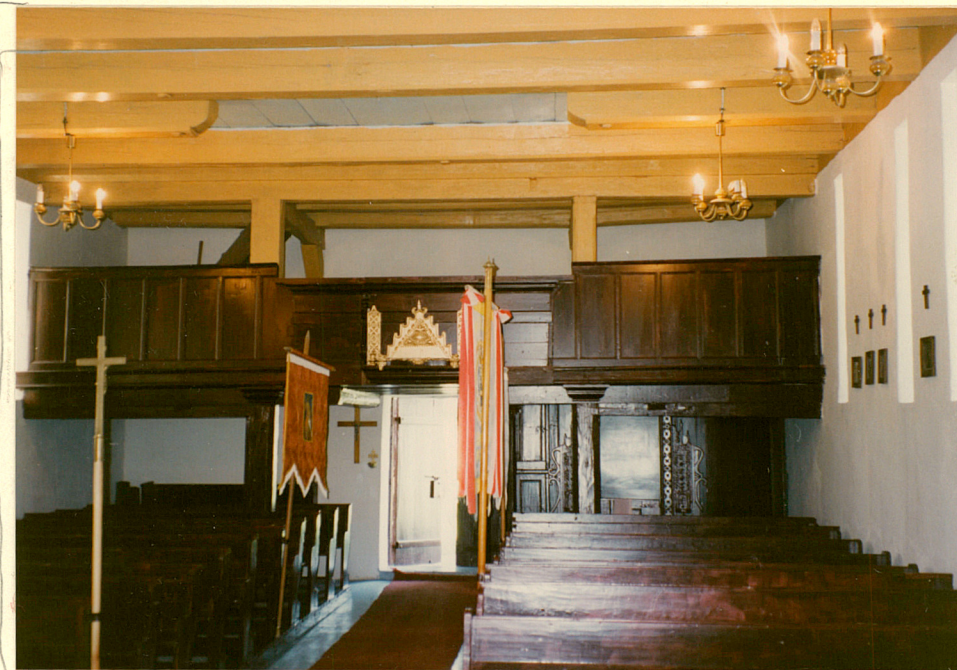
Wnętrze - widok
w kierunku empory

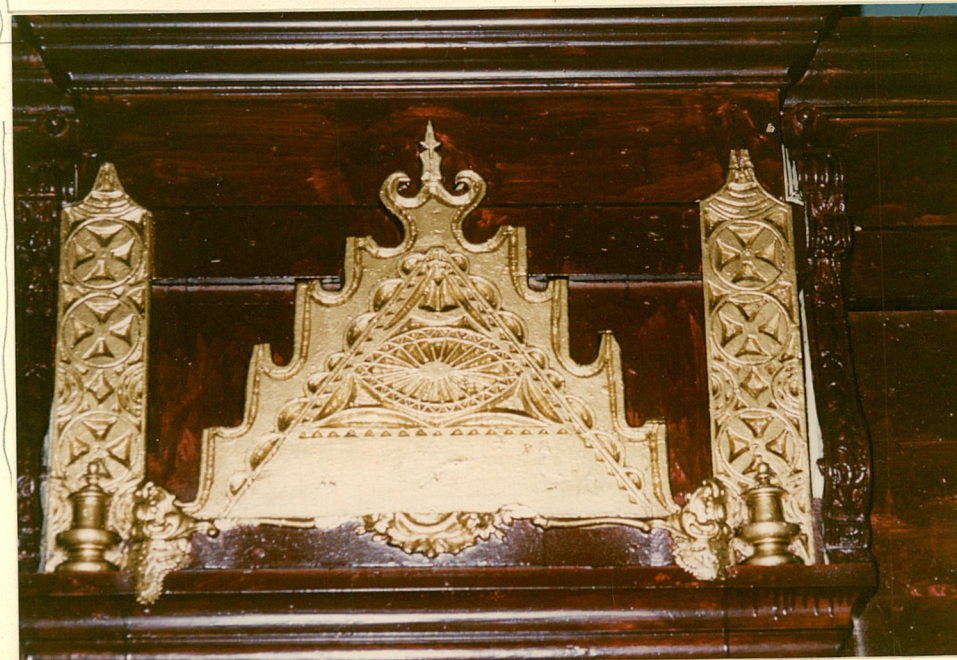
Element zdobniczy
empory
