BASZTA OBRONNA (PIJAK) Nr 9

P Y R Z Y C E

13. Opis (sytuacja, materiał i konstrukcja, rzut, bryła, elewacje, wnętrza, wyposażenie, instalacje)

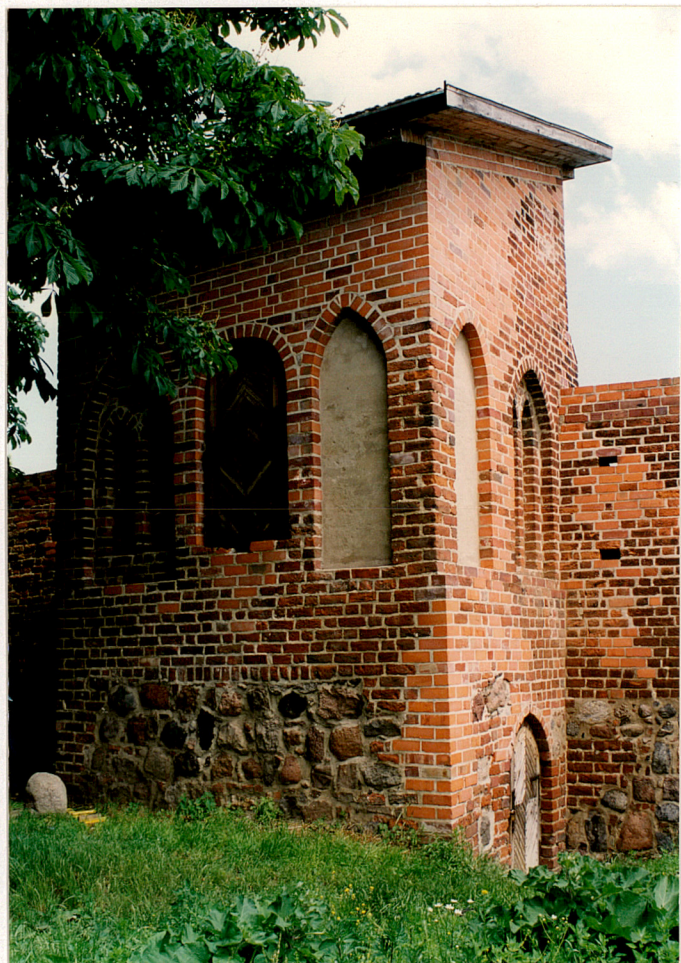
Elewacja południowa (fot. 1) dwupoziomowa: w przyziemiu z pełnołukowym otworem wejściowym, a na II kondygnacji dwie, ostrołukowe blendy (w tym wschodnia zdwojona).

1. widok ogólny od płd.-zachodu
2. widok ogólny od strony ogrodów, w systemie murów
3. elewacja wschodnia
4. elewacja zachodnia
5. elewacja północna
6. blendy i wejście w ścianie zachodniej
7. dansker w ścianie północnej

Stolarka drzwiowa: wtórna. Drzwi w przyziemiu (fot. 1) i II kondygnacji ściany zachodniej (fot. 6), jednoskrzydłowe, ramowo-klepkowe i nabijane ćwiekami, zawieszone na stylizowanych (kutyh) zawiasach hakowo-pasowych, z wrzeciędzem do kłódki.

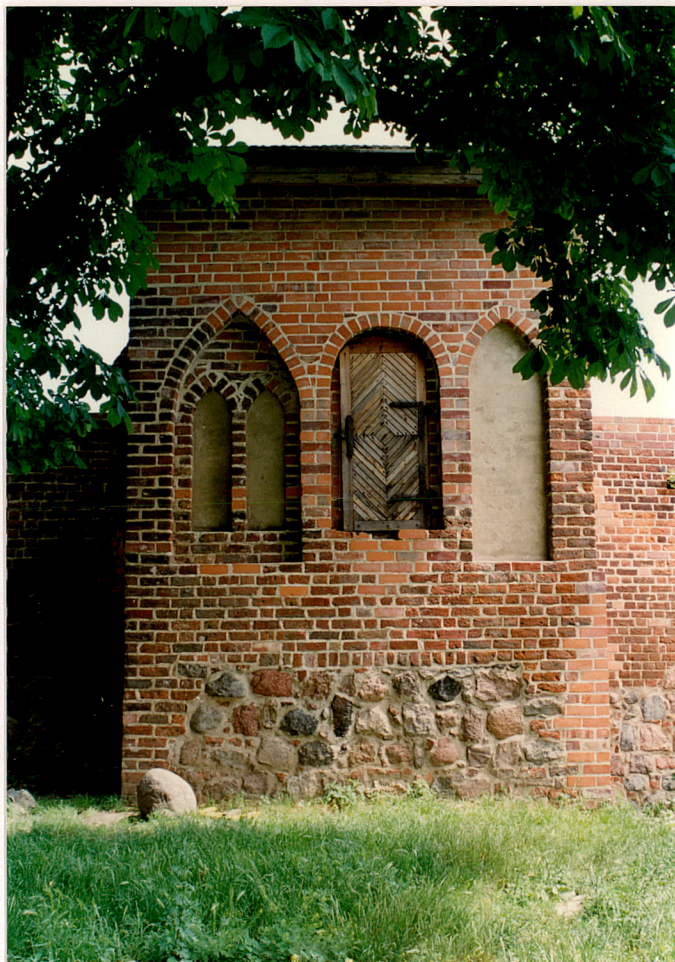
3.

Elewacja wschodnia (fot. 3): na II kondygnacji z dwiema (zdwojonymi i tynkowanymi) ostrołukowymi blendami i opięte przynaróżnymi fularami (szkarpami); na III kondygnacji z czterema blendami zwieńczonymi łukami odcinkowymi (środkowe ze szczelinowymi otworami).

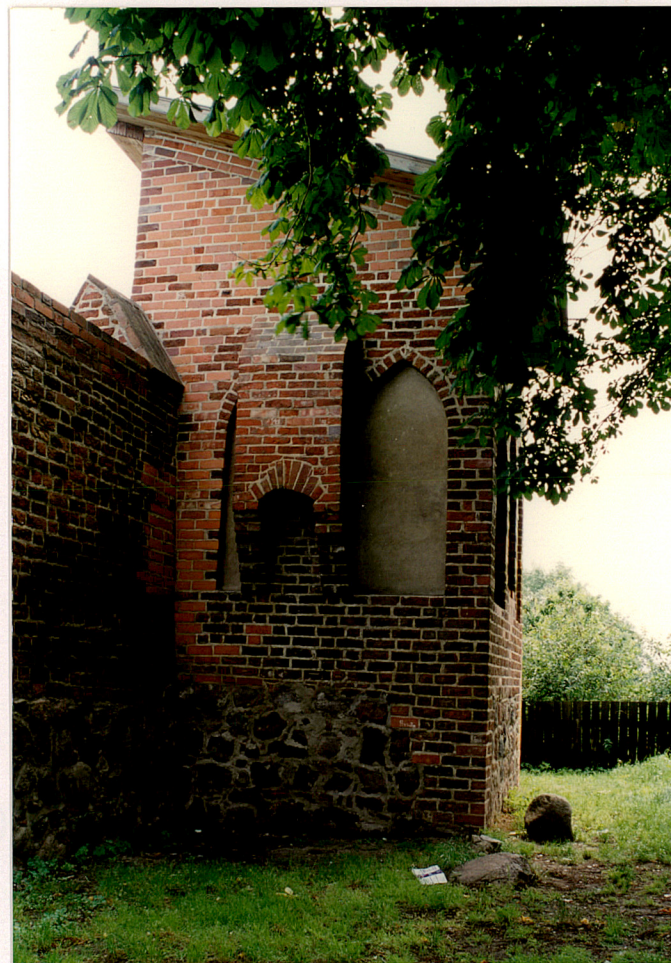
4.

Elewacja zachodnia (fot. 4) rozczłonkowana na II kondygnacji trzema blendami: środkowa zamieniona na otwór wejściowy z pełnołukowym nadprożem, południowa ostrołukowa i tynkowana, północna zdwojona (w tym biforialna), ostrołukowa.
