K A M I E N I C A

XIX, XX w.

S I A N Ó W

ul. Armii Polskiej 46

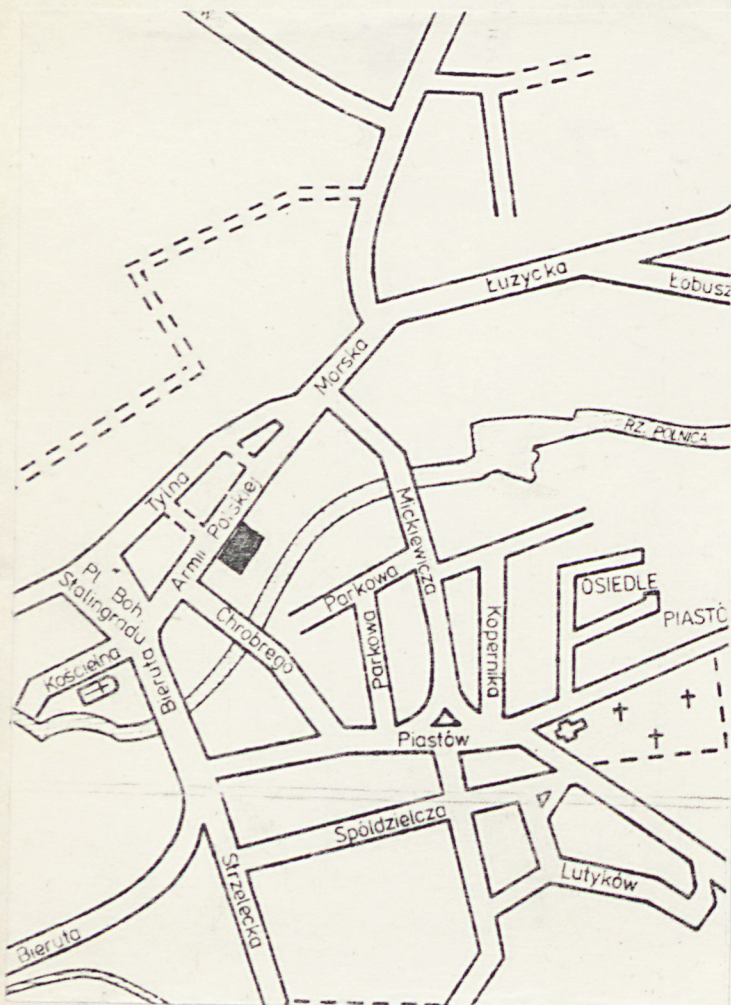
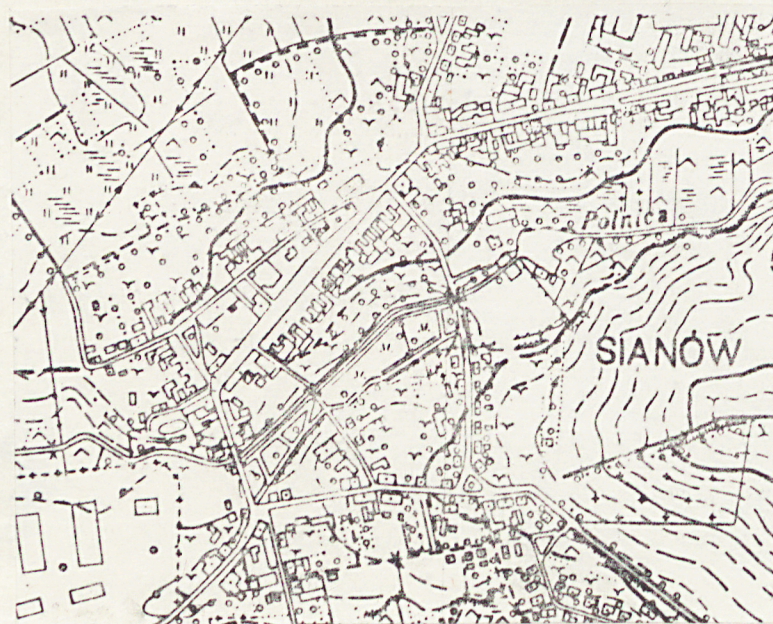
11. Zdjęcia, rzut, przekrój, sytuacja, orientacja

Budynek w ciągu zabudowy zwartej. Usytuowany w północno-zachodniej pierzei ulicy Armii Polskiej, kalenicą równoległą do niej.

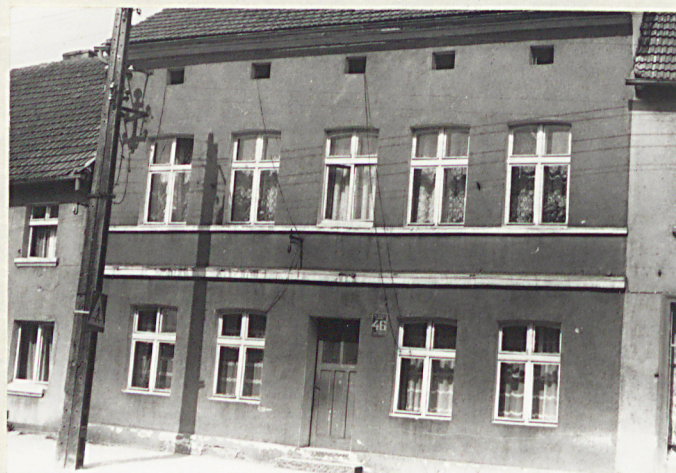
Budynek założony na planie zbliżonym do prostokąta, o dwóch traktach wzdłużnych. Przedsionek i klatka schodowa umieszczone wzdłuż jednej osi w układzie poprzecznym do traktów. W wyniku adaptacji I trakt (frontowy) połączony zos-

Bryła budynku zwarta, złożona z prostokątnego korpusu. Budynek 2-kondygnacyjny ze ścianką kolankową.

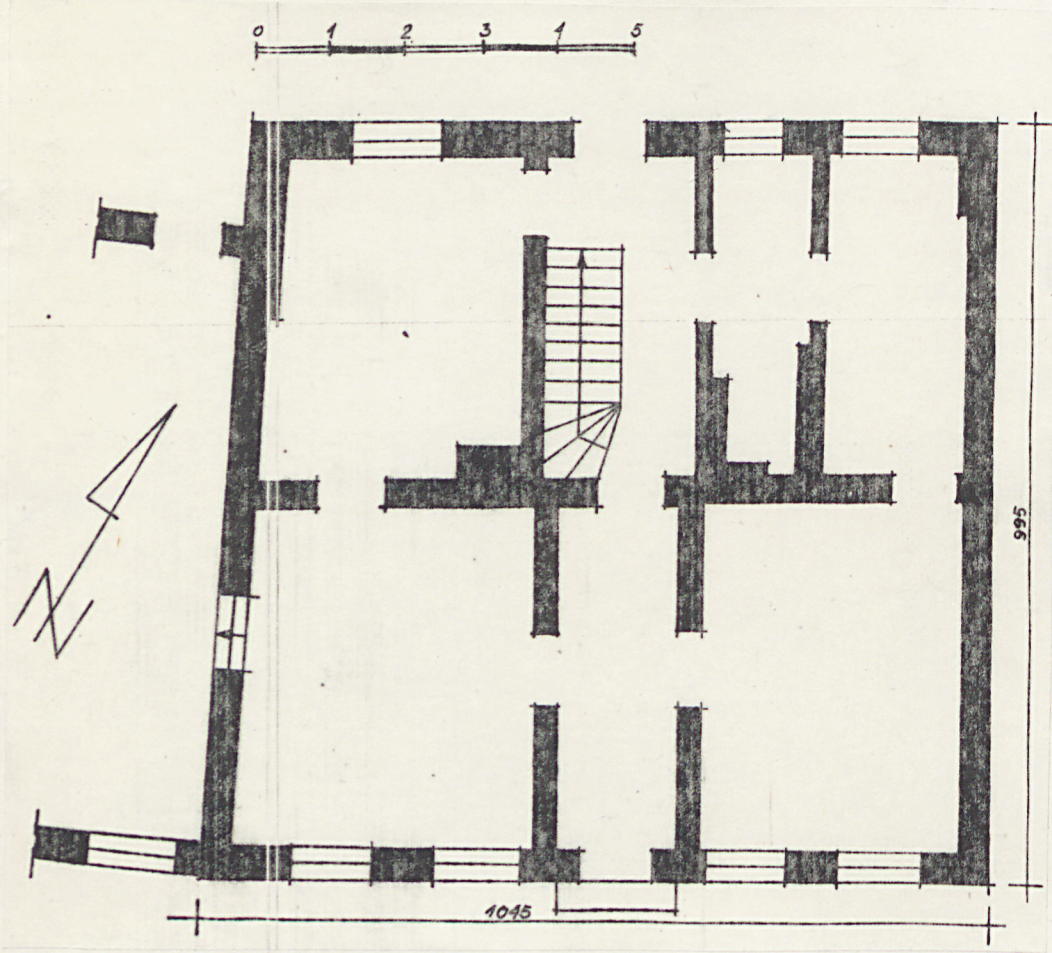
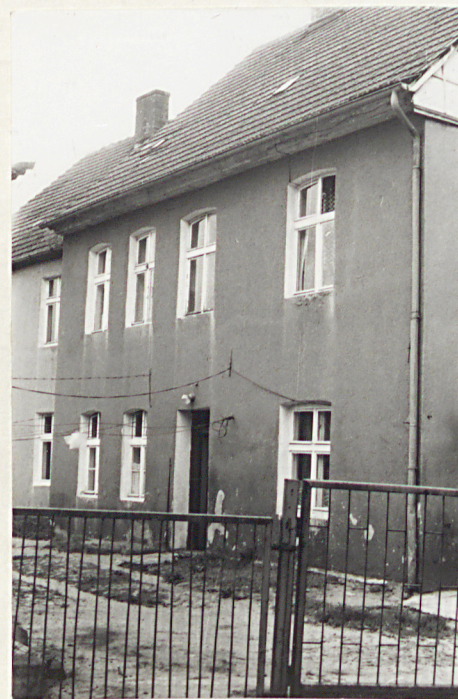
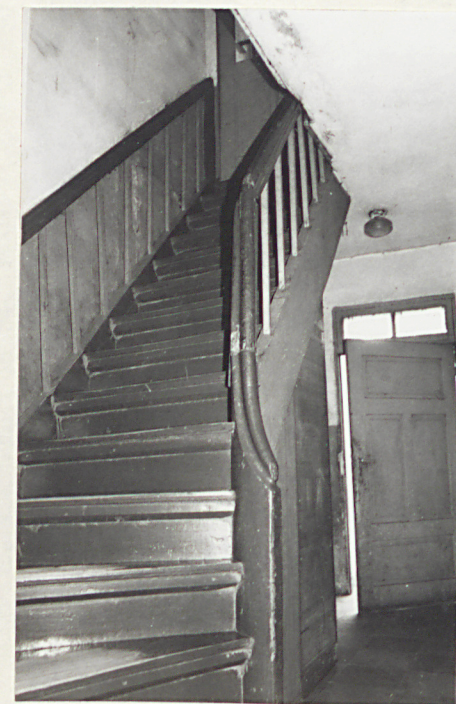
Elewacja frontowa 2,5 kondygnacyjna, 5-osiowa symetryczna. Element podziału wertykalnego fasady stanowi rytm okien i otworu drzwiowego. Podział horyzontalny wyznaczają: cokół, gzymsy kordonowe i gzyms wieńczący. Cokół obu elewacji niski, nieznacznie wysunięty przed lico ściany, gładki. Drzwi główne - prostokątny otwór - umieszczone w osi środkowej. Symetrycznie z obu stron otworu drzwiowego - po 2 prostokątne okna, zamknięte łukiem odcinkowym. Ponad parterem profilowany gzyms kordonowy. W osiach otworów parteru 5 prostokątnych, zamkniętych odcinkowo okien I piętra. Wszystkie wsparte na wąskim, profilowanym, ciągłym gzymsie podokiennym. Na wysokości ścianki kolankowej w osiach okien obu kondygnacji małe, kwadratowe okienka poddasza. Elewację zamyka profilowany, wydatny gzyms wieńczący. Otwór drzwiowy i okienne - pozbawione dekoracyjnych obramień.

Elewacja od strony podwórza gospodarczego 2-kondygnacyjna, 4-osiowa, niesymetryczna, artykułowa na prostokątnymi, zamkniętymi odcinkowo oknami. Drzwi umieszczone w 2 osi od prawej strony elewacji. Elewacje pozbawione detalu architektonicznego, zamknięte gzymsem wieńczącym.
