1. Obiekt EWANGELICKI
KOŚCIÓŁ FILIALNY p.w. NAJSWIĘTSZEJ MARII PANNY i św. ANDRZEJA

2. Czas powstania
1722r.

3. Miejscowość
STRZMIELE

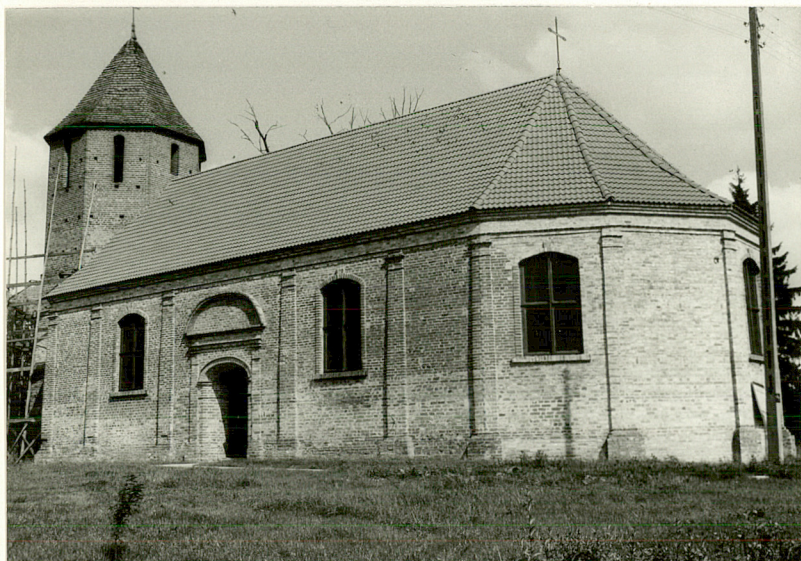
1

1. Widok kościoła od strony pld.-wschodniej
2. Widok kościoła od strony pln.-wschodniej
3. Widok kościoła od wschodu
4. Wieża kościoła
5. Portal w elewacji pld. kościoła
6. Fragment elewacji pld. z otworem okiennym
7. Wnętrze kościoła - widok na ołtarz
8. Wnętrze kościoła - widok na empore

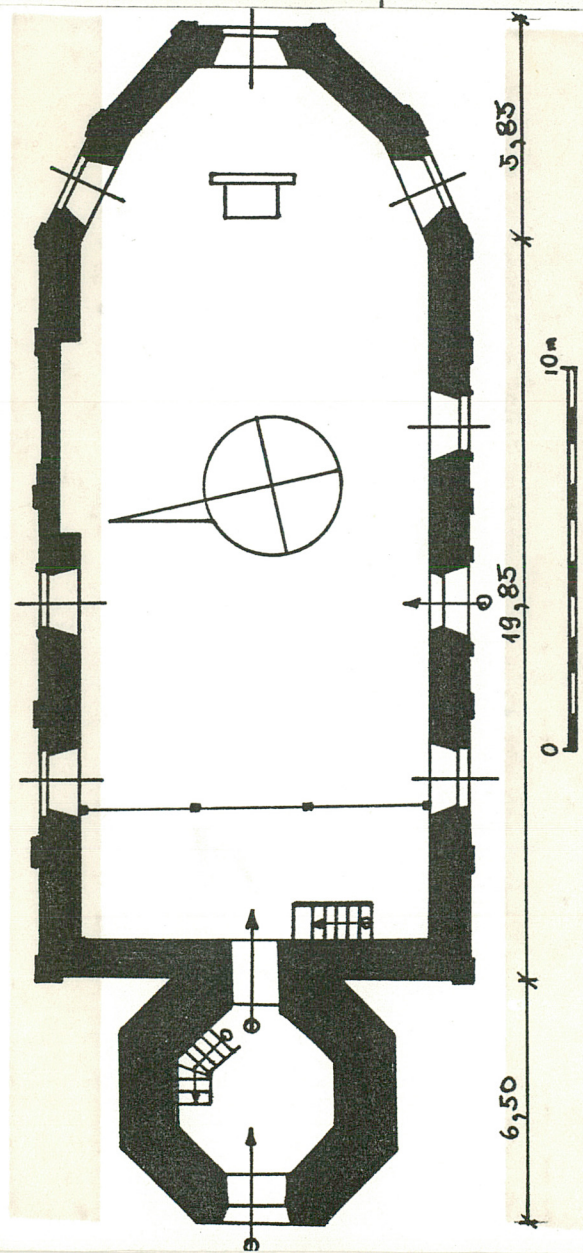
Rzut i bryła. Kościół wzniesiony jest na rzucie wydłużonego prostokąta z pięciobocznie zamkniętym prezbiterium i ośmioboczną wieżą od zachodu. Korpus kościoła przykryty jest dachem dwuspadowym, wieża dachem stożkowym. Słabo rozczłonkowana bryła kościoła jest zwarta a jej dominancę stanowi wieża.

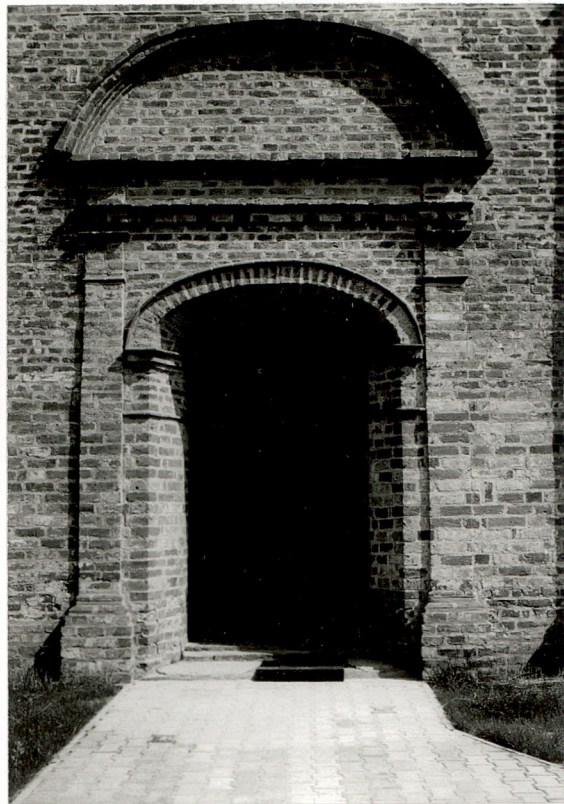
5

Elewacje. Elewacje boczne podzielone są na pięć pól sześcioma lizenami. Lizeny opinają także naroża części prezbiterialnej. Lizeny wsparte na bazach posiadają głowice wykonane z cegły. Na lizenach wspiera się szeroki fryz i uskokowy gzyms wieńczący. W elewacji południowej na osi umieszczony jest portal, zaś pola boczne przeprute są otworami okiennymi. W elewacji północnej dwa otwory okienne. Część prezbiterialna oświetlona jest trzema oknami. Wszystkie otwory okienne zamknięte są łukami odcinkowymi z kluczem. Parapety ceglane, wysunięte z lica muru. Portal południowy zwieńczony jest łukiem koszowym, wspartym na pseudokapitelach. Ujęty jest dwiema płaskimi lizenami zakończonymi kapitelami. Wspierają one szeroki fryz i gzyms, na którym opiera się tympanon w kształcie łuku koszowego. Drzwi w portalu dwuskrzydłowe z listwanami układanymi w "jodełkę". Wieża pozbawiona dekoracji. W górnej części przepruta jest ^{dwoma} niewielkimi, wysmukłymi otworami zwieńczonymi łukiem odcinkowym. W przyziemiu wieży wejście do kościoła.

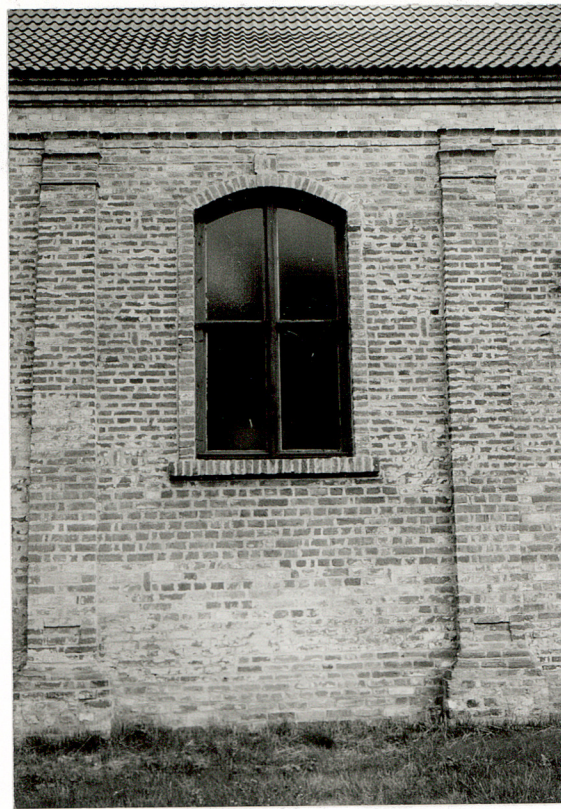
6

Drzwi i okna. Drzwi w portalu południowym oryginalne, drewniane, płycinowe. Pozostałe drzwi nowe, drewniane, lakierowane. Stolarka okienna pojedyncza, krosnowa. Okna w korpusie 4-dzielne ze szczeblinkami. Okna w wieży jednoskrzydłowe. Całość stolarki z drewna sosnowego.

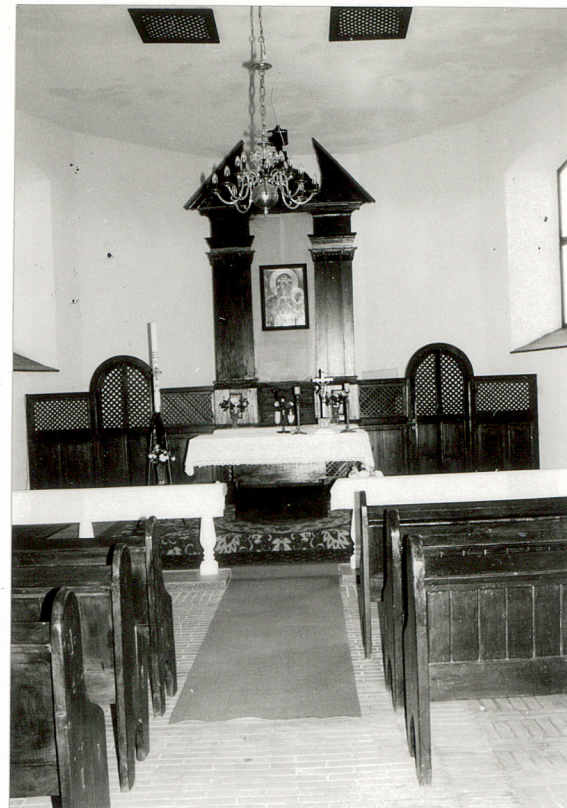
7

Wnętrze. Jednoprzestrzenne wewnątrz kościoła jest otynkowane i pomalowane. Część prezbiterialna podniesiona w stosunku do poziomu nawy. W niej ołtarz przerobiony z ołtarza ambonowego.
