1. Obiekt

KOŚCIÓŁ FILIALNY p.w.św.Michała Archanioła

XV/XVI w.

B I A Ł Ů

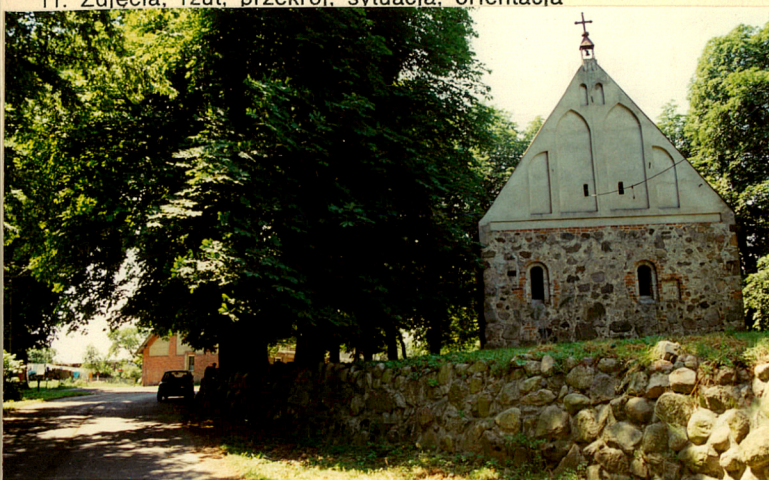
widok od wschodu

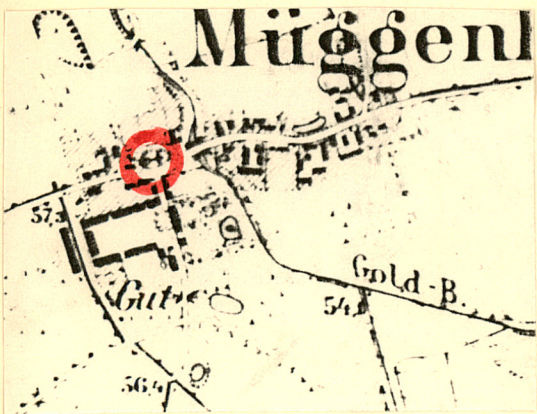
SYTUACJA
1:1000

ORIENTACJA: wieś Białuń położona jest 4 km na wsch. od parafii w Łęczycy, 2,5 km na pñ. od Starej Dąbrowy - siedziby gminy, przy drodze z St.Dąbrowa-Maszewo.

SYTUACJA: wieś ma układ ulicówki rozwiniętej na osi W-E. W pñd-zach. stronie wsi założono dziedziniec folwarczny. Kościół posadowiony jest po pñ. stronie ulicy, pomiędzy folwarczną a chłopską częścią wsi. Działka kościelna otoczona kamiennym murem, obasadzona kasztanowcami, zajmuje wyniesienie terenu.

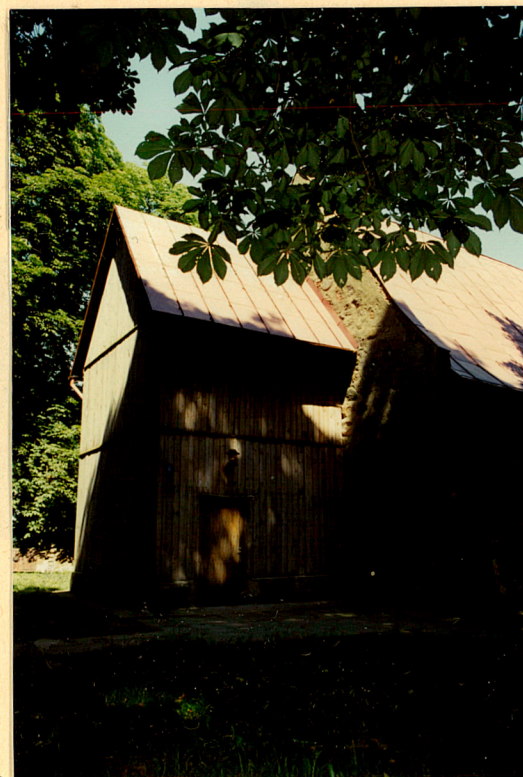
1. wieża od pld.-zach.
2. elewacja wsch.

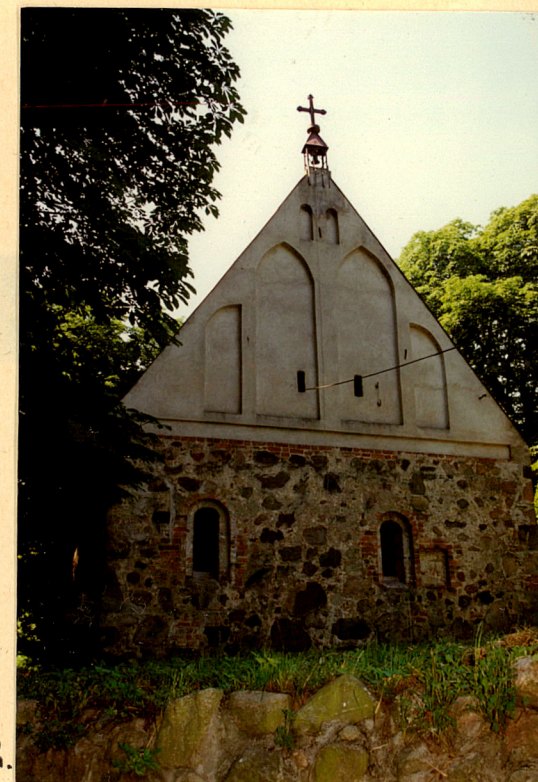
2.

BRYŁA: Nawa prostokątnie zamknięta, przykryta wysokim, dwuspadowym dachem (nachylenie połaci ok. 50°). Krawędzie szczytu wsch. wyniesione ponad połacie (attyka). Szczyt był zdobiony czworobocznymi sterczynkami, z których pozostała najwyższa, na której osadzono sygnaturkę. Do ściany zach. dostawiono czworoboczną dzwonnice, krytą dwuspadowym daszkiem.

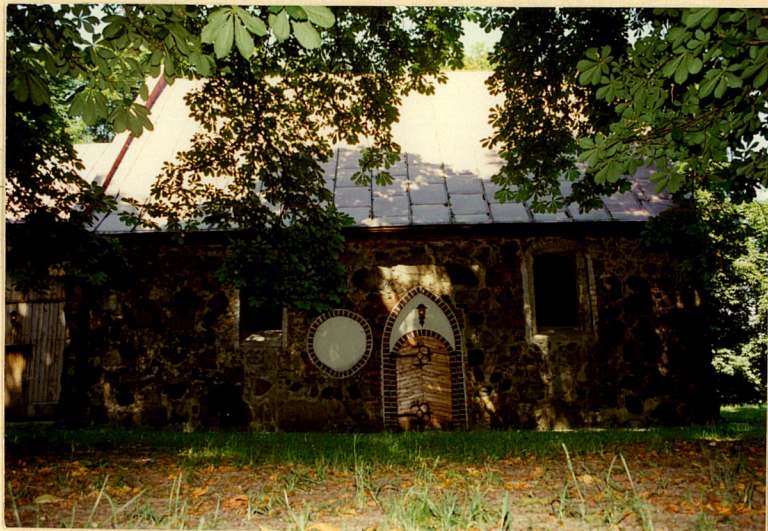
- 1. elewacja pld.
- 2. portal w elewacji pld.
- 3. fragm. elewacji
- 4. wieża od płn.
- 5. wieża od zach.
- 6. elewacja płn.

ELEWACJE: południowa 4-osiowa, z portalem (odsuniętym z osi środkowej) w cegle, dwuuskokowym, ostrołukowym. Otwór drzwiowy zwieńczony nadprożem łukowym. Tuż przy zach. uskoku portalu umieszczona jest owalna blenda, na wysokości łuku nadproża (promień blendy 0,4 m). W osiach zewnętrznych znajdują się dwa okna, dwuuskokowe, odcinkowe (o b.małej strzałce odcinka łuku). Elewacja północna: 1-osiowa, z oknem j.w.. Elewacja wschodnia: przepruta 2-ma oknami, łukowymi, dwuuskokowymi. Tuż przy oknie płu. znajduje się prostokątna wnęka (65x80 cm). Szczyt wsch. zdobiony 4-ma ostrołukowymi blendami. Elewacja zach. kościoła przesłonięta drewn. dzwonnicą, o ślepej ścianie zachodniej.

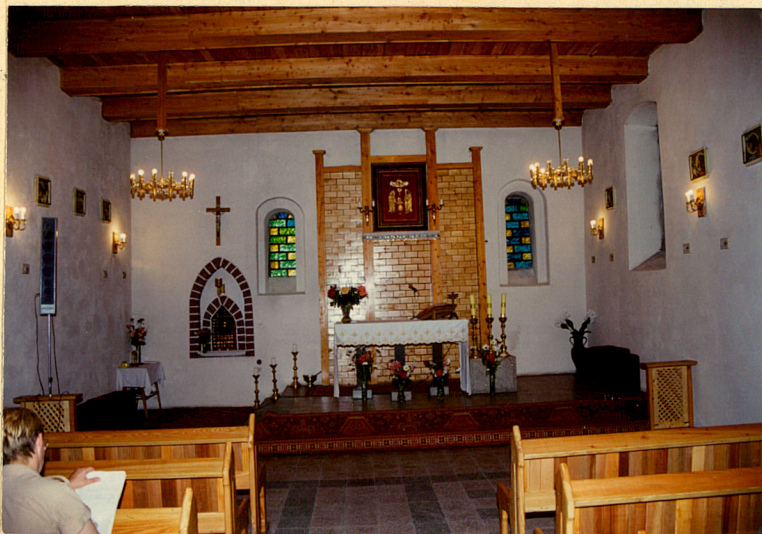
podest ołtarzowy

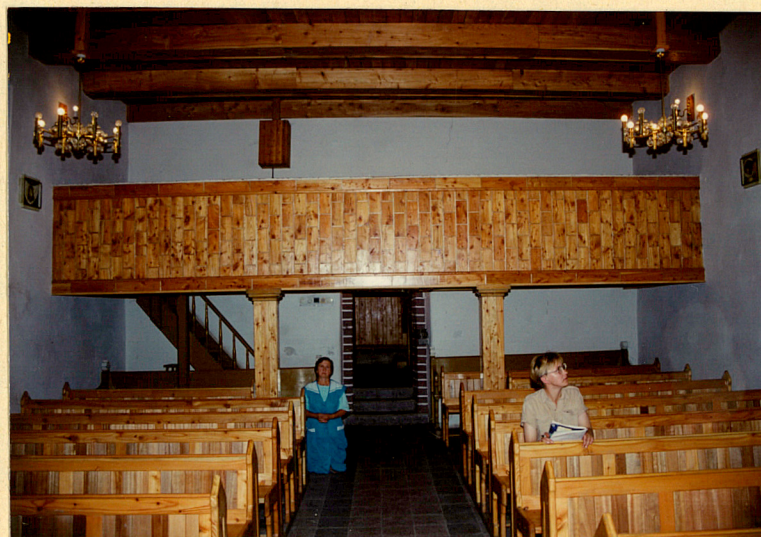
WNĘTRZE: świątynia salowa, jednonawowa. Przy ścianie zach. znajduje się empora, wsparta na 2-ch czworobocznych, drewn., filarach. Balustrada pełna, obecnie licowana listwami.

empora muzyczna

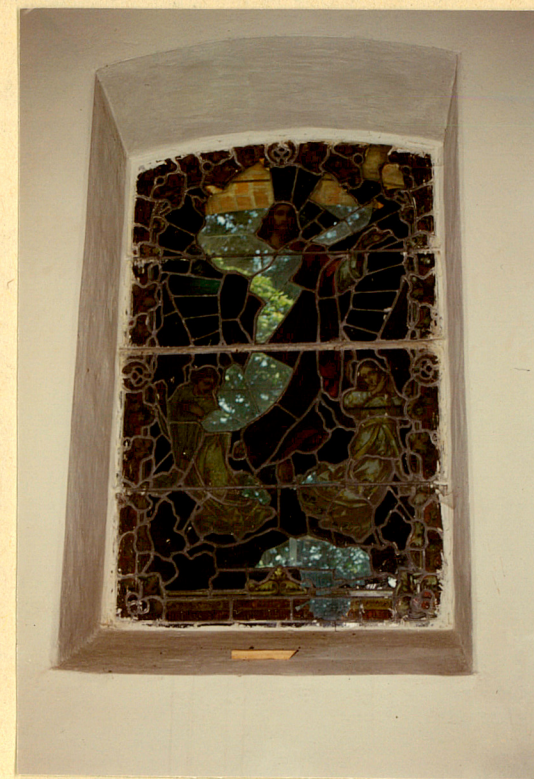
WYPOSAŻENIE: brak zabytkowego wyposażenia, które wymienia H.Lemcke. W oknie płu. witraż z 1909 r. - postać Chrystusa (formy secesyjne).

okno płn.,witraż z 1909 r.
