RZYMSKO-KATOLICKI KOŚCIÓŁ FILIALNY p. w. św. Józefa

XV,XVIII-XIX w.

S Ł O D K O W O

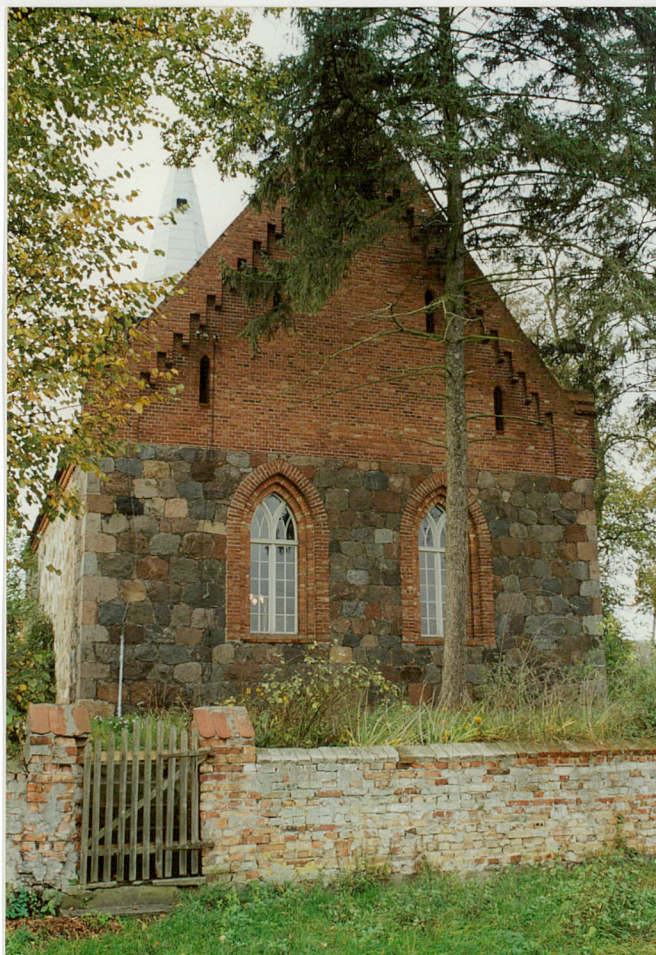
1. Widok ogólny kościoła od południa
2. Elewacja wschodnia
3. Elewacja północna
4. Elewacja północna – widok od wschodu

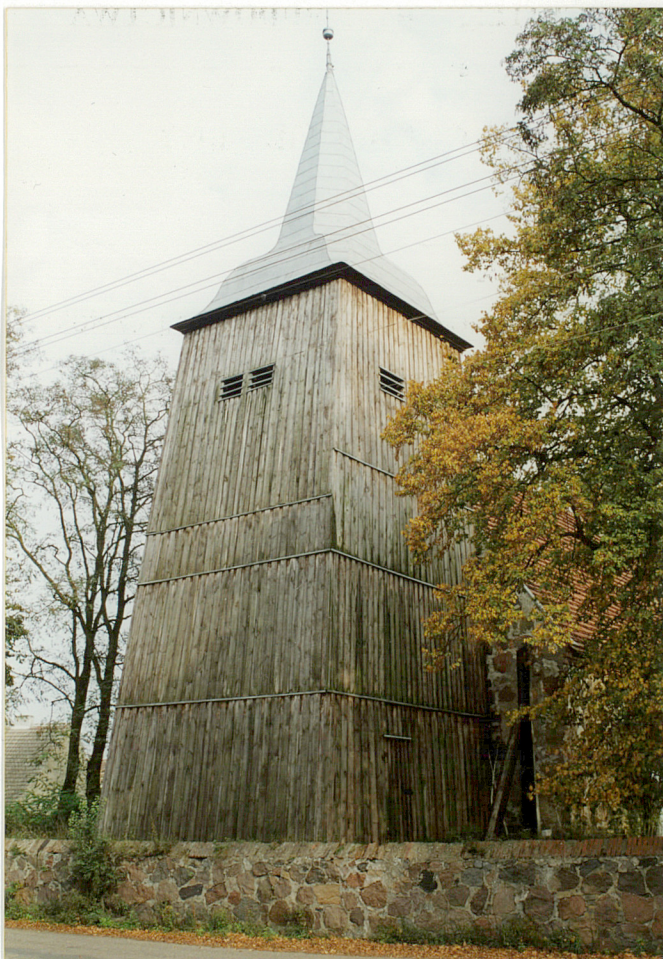
5. Widok wieży kościelnej od południowego-zachodu
- 5a. Drzwi w ścianie południowej
6. Okno w ścianie wschodniej
7. Wnętrze kościoła – widok w kierunku ołtarza
8. Wnętrze kościoła – widok w kierunku empory
9. Renesansowa ambona
10. Dzwon z 1592 r.
11. Fragment wieżby dachowej
12. Fragment wieżby dachowej
13. Fragment konstrukcji wewnętrznej wieży (w obrębie przyziemia)
14. Fragment konstrukcji wewnętrznej wieży
15. Fragment konstrukcji wewnętrznej wieży

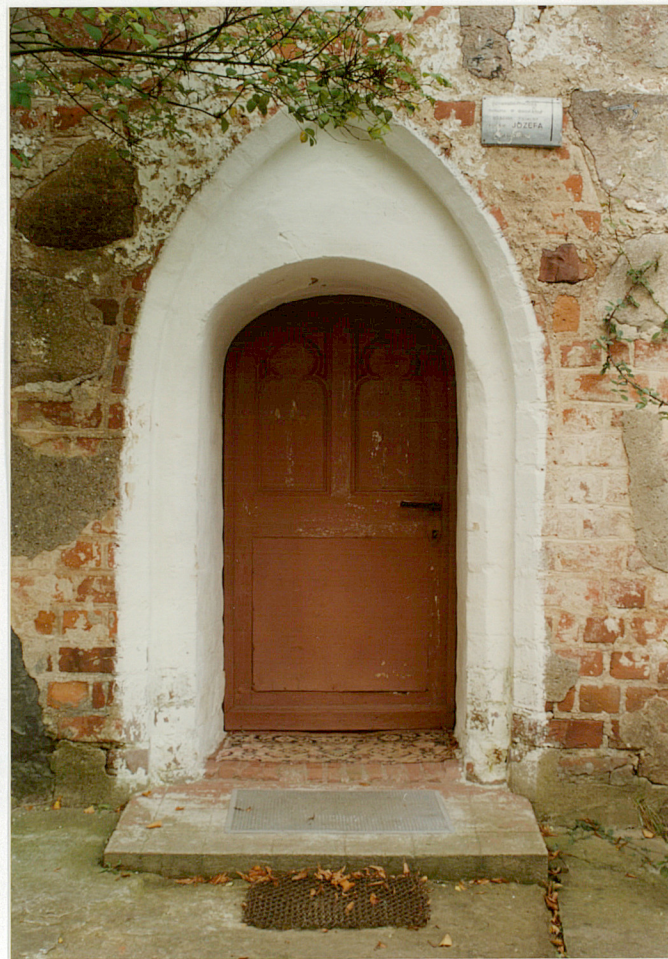
6a.

Drzwi - w południowej ścianie obiektu przepruty otwór drzwiowy, przesklepiony nadprożem w formie łuku koszowego i ujęty ostrołukową bieloną blendą. Drzwi jednoskrzydłowe, dwuwarstwowe – deskowo-płycinowe (płyciny dekorowane motywem łuku trójlistnego ostrego), na zawiasach

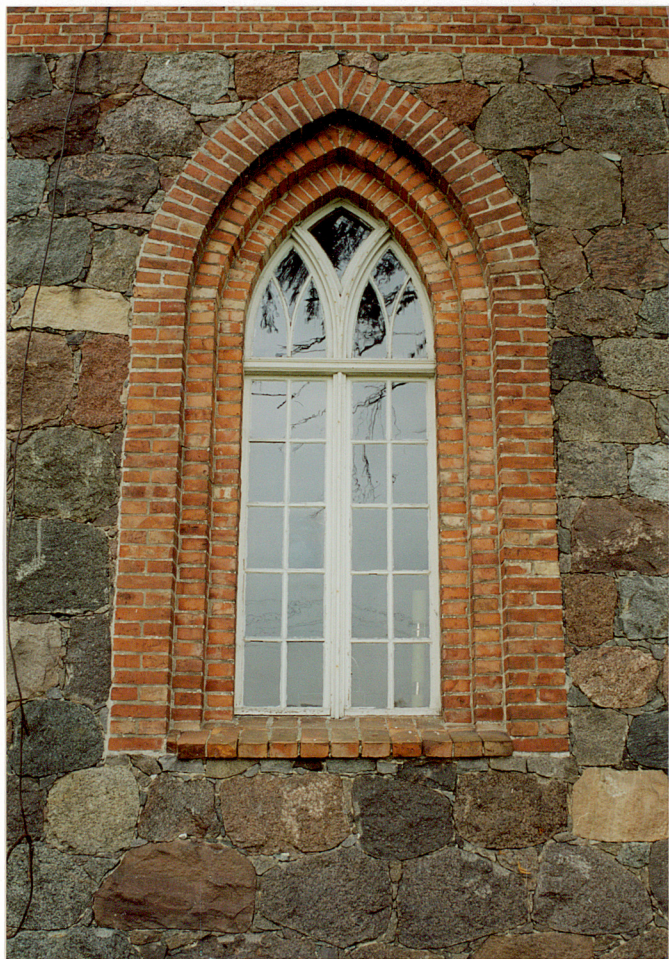
6.

Okna – rozglifione otwory okienne w formie stojących prostokątów, przesklepionych ostrołukowymi nadprożami. Znacznie większe od pozostałych okna w elewacji wschodniej ujęte są trzystopniowym obramieniem uskokowym. Pierwotne otwory okienne ujęte gładkimi, płaskimi opaskami, wyrobionymi w tynku. W pierwotnych otworach okiennych osadzone są krosnowe okna stałe (z uchylnymi kwaterami) o drobnym podziale szczeblinowym. W ścianie wschodniej trzyskrzydłowe (skrzydła nadślemienne mają charakter stały) okna krosnowe, dzielone profilowanymi krzyżami okiennymi (ponad śłemeniem słupek jest łukowato rozdwojony); skrzydła z drobnym, wielokwaterowym podziałem szczeblinowym. W górnej części wieży otwory akustyczne (w formie leżących prostokątów) z drewnianym, stałym zapierzeniem żaluzjowym.

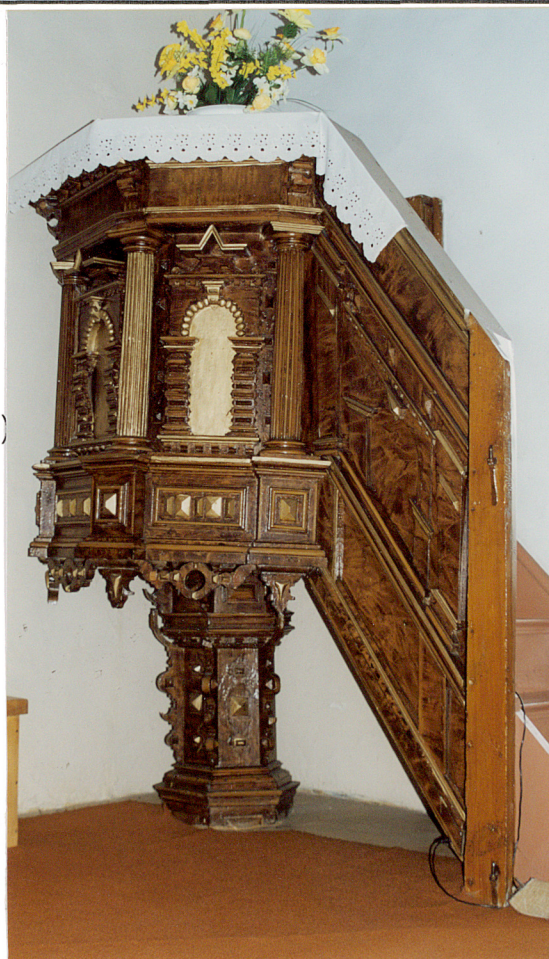
9.

W y p o s a ż e n i e: w północno-wschodnim narożniku kościoła ustawiona renesansowa (ok. 1600 r.) 6-boczna ambona pierwotnie polichromowana, wtórnie mazerowana w kolorze drewna dębowego. W wieży, na ramowej dzwonnicy drewnianej zawieszony jest dzwon o średnicy 67 cm wykonany w 1592 r. i dekorowany na płaszczu napisem w gotyckiej minuskule: "peter heine schulte iochim kroger casper teskendorp norster + godt der here schop mi hans monnick ghodt mi im namen der hilligen dre voldichert godt sin gelevet in evichert 1592". Na emporze ustawiona fisharmonia firmy Hinkel z pocz XX w. Ławki kościelne równowieczne emporze, z analogiczną dekoracją. Lemcke w opisie z początku XX w. podawał ponadto, że w kościele znajdowały się: 1/ chrzcielnica i fotel pastora o renesansowych formach, 2/ cynowy świecznik z XVIII w., 3/ srebrny, złożony kielich o renesansowym nodusie, dekorowanym rytymi, splecionymi wstęgami i plastycznymi główkami aniołków i głowami lwów, 4/ patena przynależąca do kielicha.

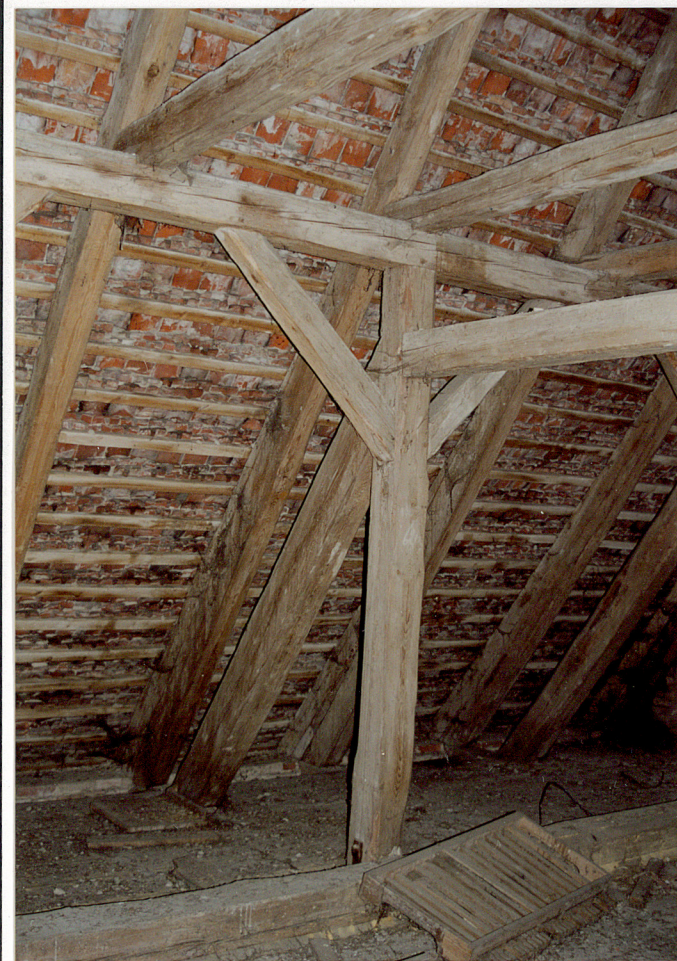
11.

Więźba dachowa korpusu nawowego krokwiowo-jętkowa z obustronną podporą stolcową; stopy krokwi osadzone w belkach stropowych. Stojce podpór stolcowych stężone rozporami i stabilizowane zastrzałami, a także połączone mieczami z płatwiami pośrednimi. Do dolnych części krokwi nabite są przypustnice o długości ca 280 cm. Elementy konstrukcyjne obrobione „od topora”; przekroje materiału: krokwie – 17 x 16 cm, stojce i zastrzały – 20 x 18 cm. Podstawą konstrukcyjną hełmu wieży jest środkowy słup nośny, tzw. mnich, w wierzchołku którego osadzone są zakończenia promieniście rozmieszczonych krokwi. W dolnych częściach o krokwie wspierają się krążyny, stanowiące podstawę dla baniasto uwypuklonych połaci.
