1. Obiekt: BUDYNEK LICEUM FUNDACJI SALEM

OB.SPECJALNY OŚRODEK SZKOLNO- WYCHOWAWCZY NR 2

2. Czas powstania

1927 R.

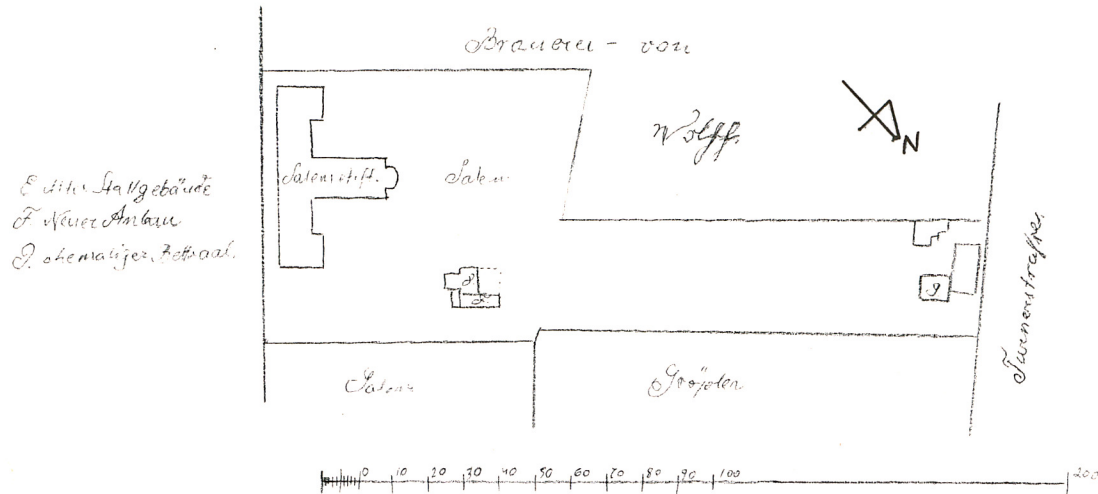
PLAN SYTUACYJNY A

Budynek ulokowano na działce (z istniejącym budynkiem na tyłach –plan A) przy Turnerstrasse , w sąsiedztwie browaru Wilhelma Wolfa , który odkupił zakład w 1872r. od Hermana Kocha (ob. Szczecińska Wytwórnia Wódki Polmos). Analizując formę architektoniczną obiektu użyteczności publicznej należy stwierdzić, że budynek został zaprojektowany przez dobrze wykształconego architekta, w duchu modernistycznej architektury , wyrażającej się funkcjonalizmem . Wybudowano obiekt zgodnie z zatwierdzonym projektem 24.08.1927 r. z niewielkimi zmianami (nie zrealizowano budowy planowanych schodów w części pół. zachodniej –patrz rzut E porównaj rzut D). W 1939 r. budynek stanowił siedzibę koszar Wermachtu .Fundacja Salem zakończyła swoją działalność w Szczecinie w październiku 1944 r. 15 VII 1945 r. w budynku zorganizowano specjalny punkt etapowy dla repatriantów Polaków z Zachodu, przybywających do kraju główni drogą morską w ramach Państwowego Urzędu Repatriacyjnego powołanego dekretem PKWN 7.X.1944 r. dla przeprowadzenia w pierwszej kolejności repatriowania się ludności z ZSRR do Polski i odwrotnie. Głównym punktem przyjmowania byłych repatriantów było pomieszczenie obecnej sali gimnastycznej. 28 .V. 1945 r. powstał Punkt Etapowy w VI Oddz. Okręgowym w Koszalinie , następnie w Szczecinie .

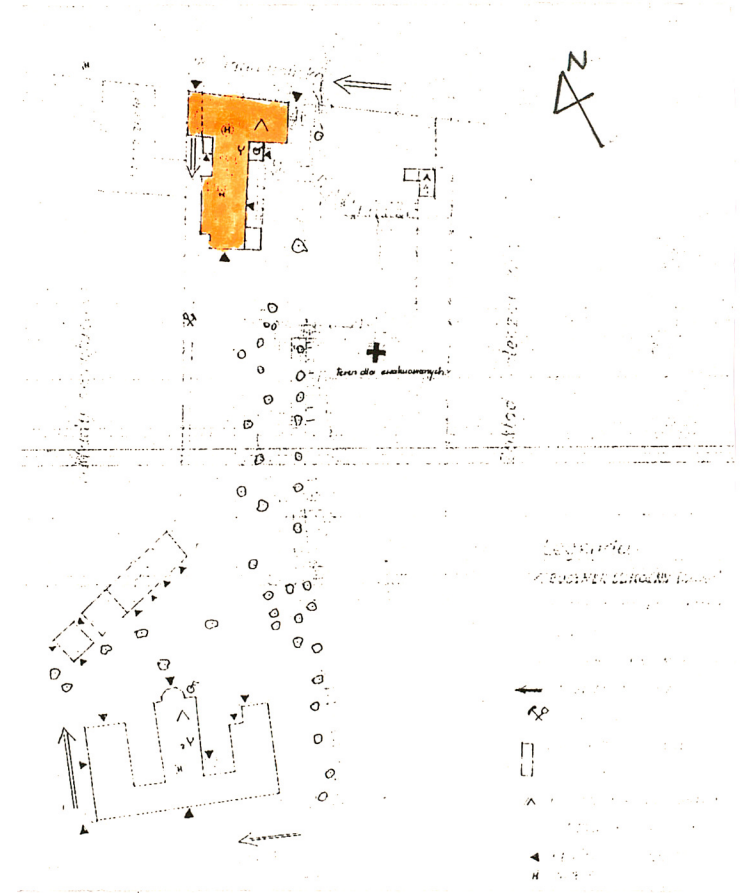
PLAN SYTUACYJNY C

Wewnątrz działki dodatkową komunikację stanowią schody pierwotne i wtórne w ilości sześciu sztuk będących konsekwencją różnicy poziomu terenu. Na terenie parceli zlokalizowane są również : wewnętrzna droga (po stronie zachodniej) w kierunku południowym prowadząca do budynku położonego na tyłach działki odnotowanego na planie sytuacyjnym z 1882 r. o całkowicie zdewaloryzowanej architekturze w wyniku remontu przeprowadzonego w latach 70-tych XX w. (patrz plan sytuacyjny A, fot. nr 4,5,6) , ciąg budynków gospodarczych w części południowo-zachodniej (patrz. fot. nr 7) , boisko szkolne w części południowo-wschodniej , budynek gospodarczy w części północno –wschodniej , aleje z powierzchnią wykonaną z betonowych płyt chodnikowych obsadzona zielenią typu żywopłoty np. różane oraz drzewa różnego gatunku : jarzębina, żółędź , klon, kasztan, lipa , świerk które tworzą parkowo-ogrodowy charakter parceli (patrz .fot. nr 8-11). W kierunku północ-południe zlokalizowane jest wewnętrzne ogrodzenie wykonane z cegły ceramicznej , z okresu budowy ewidencjonowanego budynku (patrz. fot. nr 12,13) z dobudowanym wtórnym betonowym murkiem oporowym zlokalizowanym wzdłuż elewacji wschodniej budynku oraz przybudówką dobudowaną do tej elewacji(patrz plan sytuacyjny C oraz fot. nr 14,15).

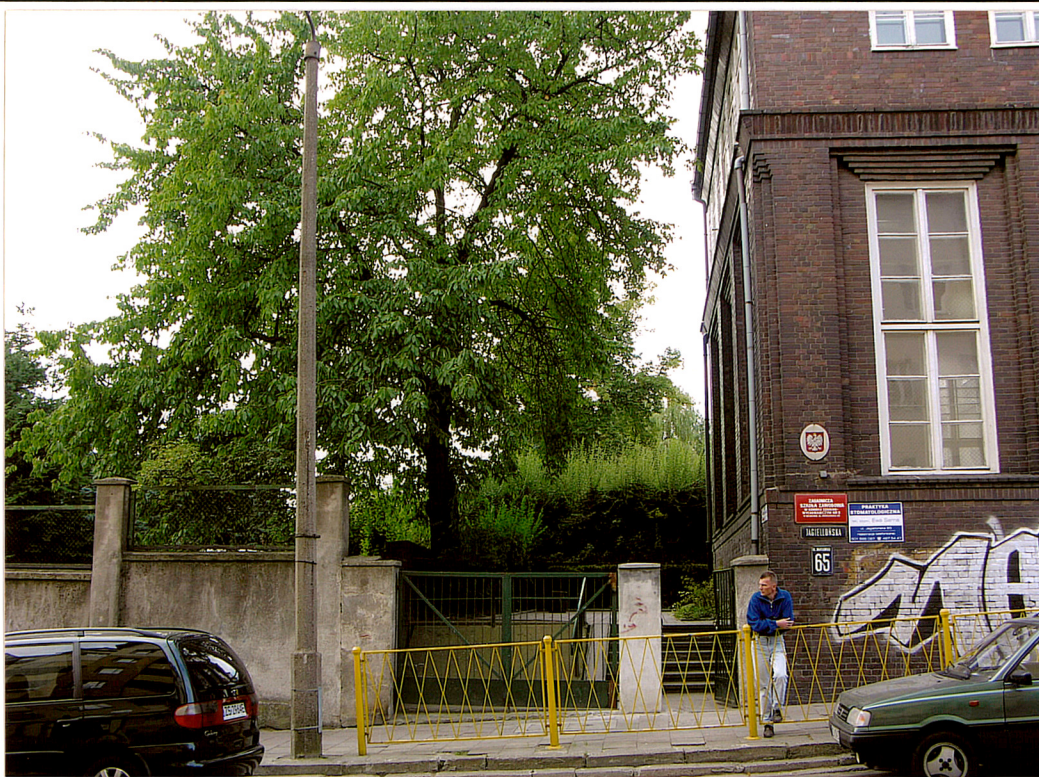
2.

- 1.widok na elew. frontową (północną)
- 2.widok na frag. ogrodzenia na froncie działki
- 3. widok w kierunku północnym (elew. płd. zach, przejazd bramny,

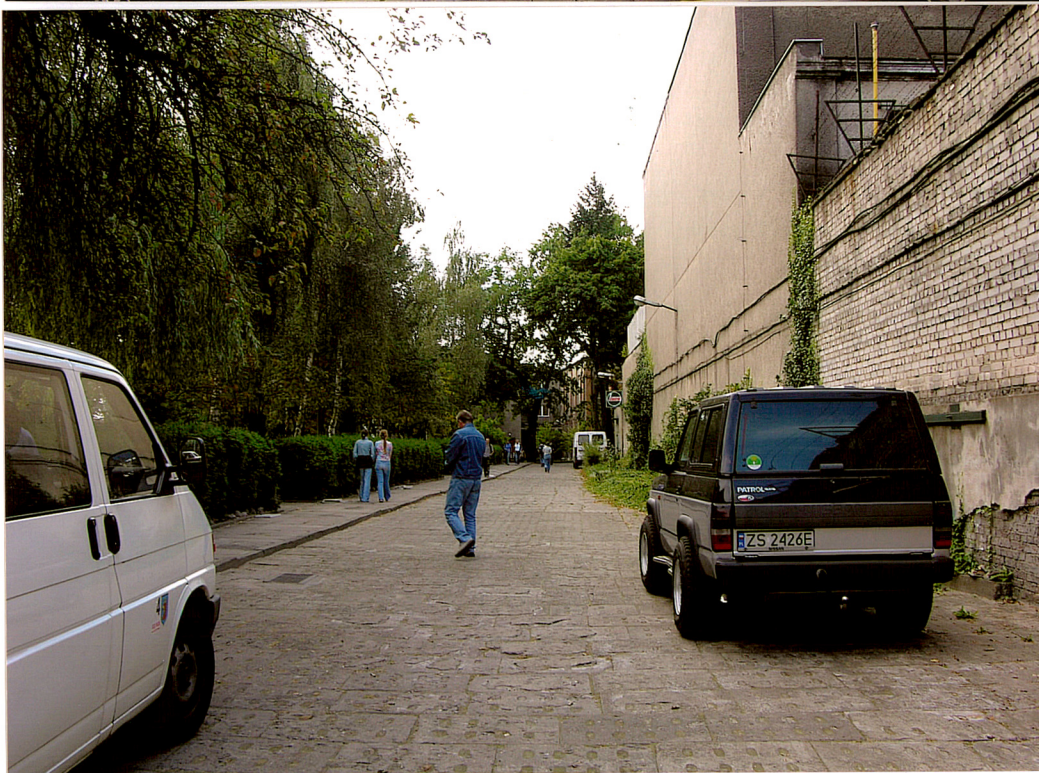
- 4. widok w kierunku płd. (wew. droga, zabud. Fabryki Polmos)
- 5. widok w kierunku płd. (aleja wew. i wjazd. brama)
- 6.widok na elewację budynku zlokal. w części płd. zach. parceli

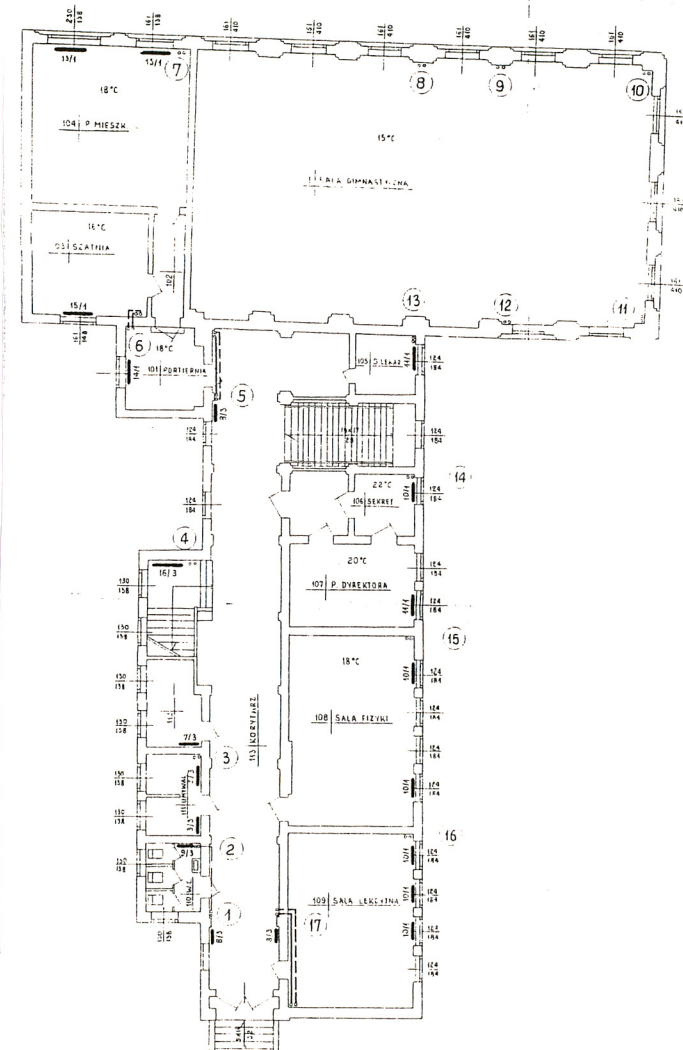
D. RZUT KONDYGNACJI-II SKALA 1:100

Budynek wzniesiony od jednego rzutu, o obrysie zbliżonym do litery T rozplanowany na osi północ-południe; front zwrócony w kierunku północnym, w stronę ul. Jagiellońskiej. Korpus budynku zlokalizowany równolegle do ulicy Jagiellońskiej o kształcie zbliżonym do prostokąta, o wymiarach zewnętrznych 3416 x 1200 cm, korpus zlokalizowany prostopadłe do ulicy Jagiellońskiej w kierunku południowym o kształcie zbliżonym do prostokąta, o wymiarach zewnętrznych 2959 x 959 cm, do jego ściany od strony zachodniej przylega pomieszczenie klatki schodowej i pomieszczeń sanitarnych o kształcie zbliżonym do wydłużonego prostokąta o wymiarach zewnętrznych 268X1561 cm. Do ściany płn. zachodniej (w narożniku) przylega pomieszczenie przedsionka o kształcie zbliżonym do kwadratu, do ściany płn. wschodniej przylega pomieszczenie korytarza z wejściem głównym o kształcie zbliżonym do prostokąta (patrz rzut D, fot. nr 18,32), drugie wejście umieszczone w ścianie południowej skrzydła usytuowanego prostopadłe do ulicy Jagiellońskiej oraz dodatkowe wejścia zewnętrzne do pomieszczeń piwnicznych w elewacji wschodniej oraz wejście w dobudówce dostawionej do elewacji wschodniej (patrz. fot. 15,35,36).

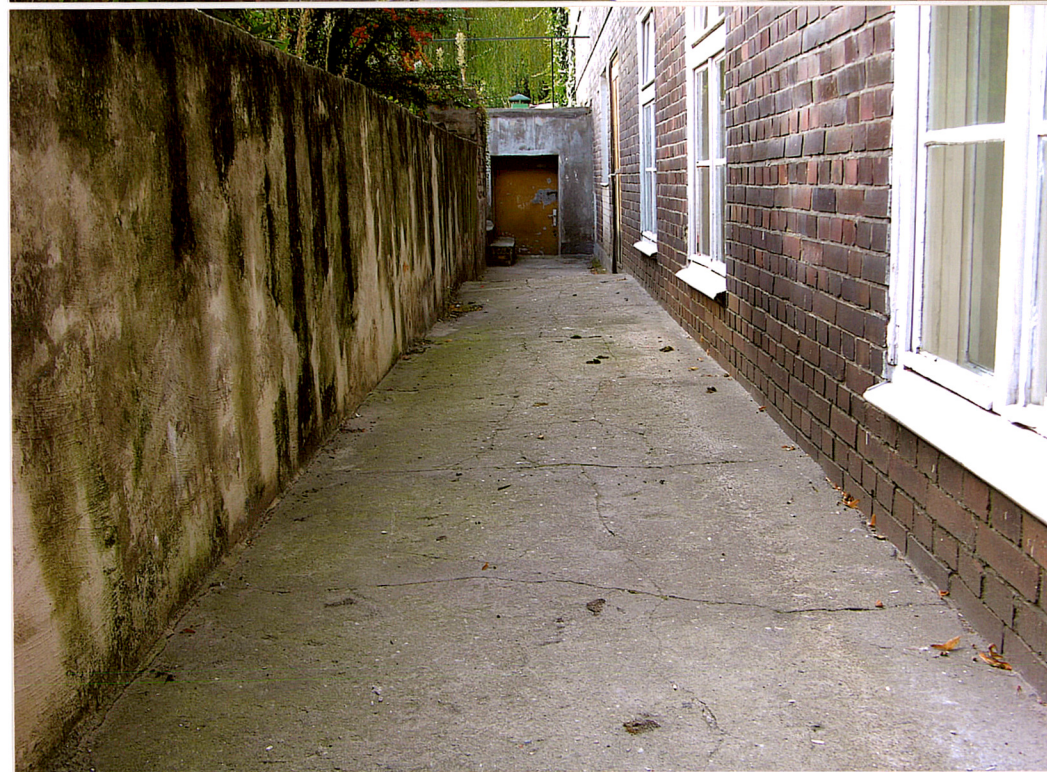
15.

- 14.widok na frag. elewacji wschodniej z wejściem głównym
- 15.widok w kierunku płd. mur oporowy wzdłuż elew. wsch.
- 16.widok na elewację wschodnią i pół. wschodnią

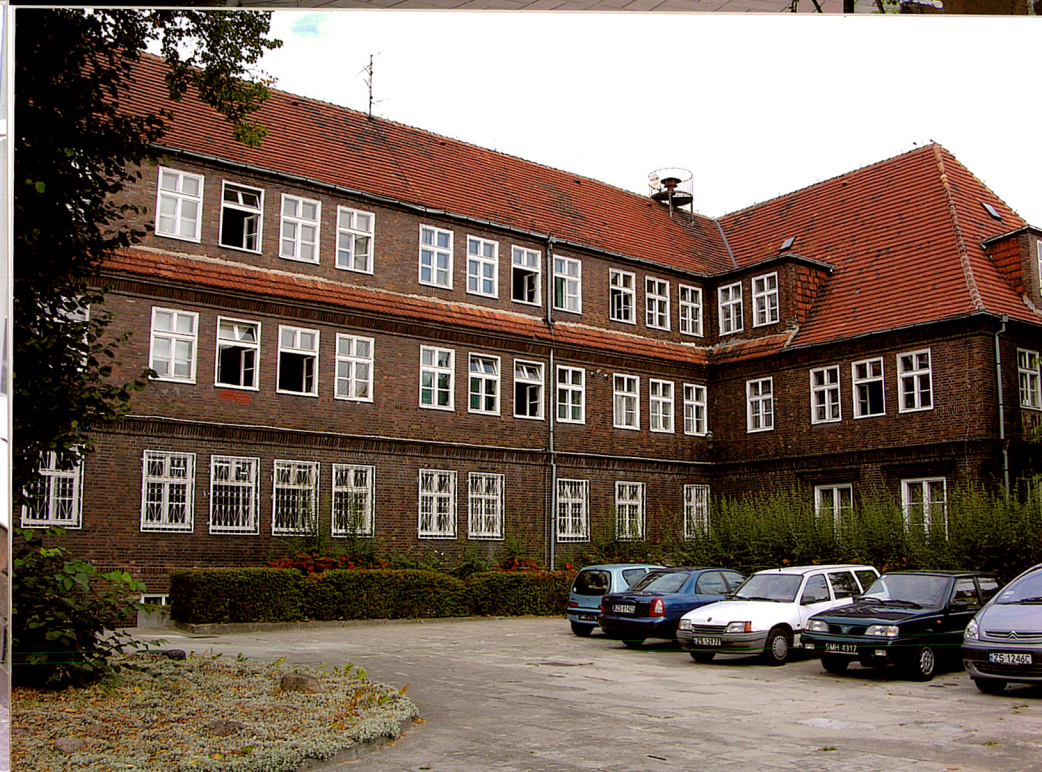
16.

Ściany: obwodowe murowane z cegły ceramicznej o różnych wymiarach 12/25/wys.6,5 cm, 15/25/wys.6,5cm na wszystkich kondygnacjach , nietynkowane z gzymsami i opaskami (patrz fot. nr 1,16,17,18).

Elewacja wschodnia skrzydła usytuowanego prostopadle do ul. Jagiellońskiej o regularnej linii i kompozycji, na którą składają się symetrycznie umieszczone otwory okienne o takiej samej wielkości i podziałach w skrzydłach okiennych na poziomie wszystkich kondygnacji (patrz. fot. nr 16). Na poziomie piwnicy wstawiono jedno okno PCV bez zachowania pierwotnej wielkości otworu okiennego (zamurowano otwór okienny cegłą cementową, patrz fot. nr 36) , w części południowej elewacji dobudowano aneks z wtórnym wejściem prowadzącym do pomieszczeń piwnicznych (patrz fot. nr 15) ,w części północnej pomieszczenie korytarza wysuniętego z lica elewacji zakończonego płaskim dachem z głównym wejściem nad którym umieszczono daszek wykonany z blachy trapezowej , zwieńczonego gzymsem podokapowym wykonanym z czterech warstw cegły ceramicznej (I –warstwa licząc o dołu główkowa, II – wozówkowa ułożona pionowo , III- główkowa, IV- wozówkowa ułożona poziomo) ujętego symetrycznie słupkami z cegły ceramicznej oraz otworami okiennymi w formie stojących prostokątów (patrz fot. nr 32).

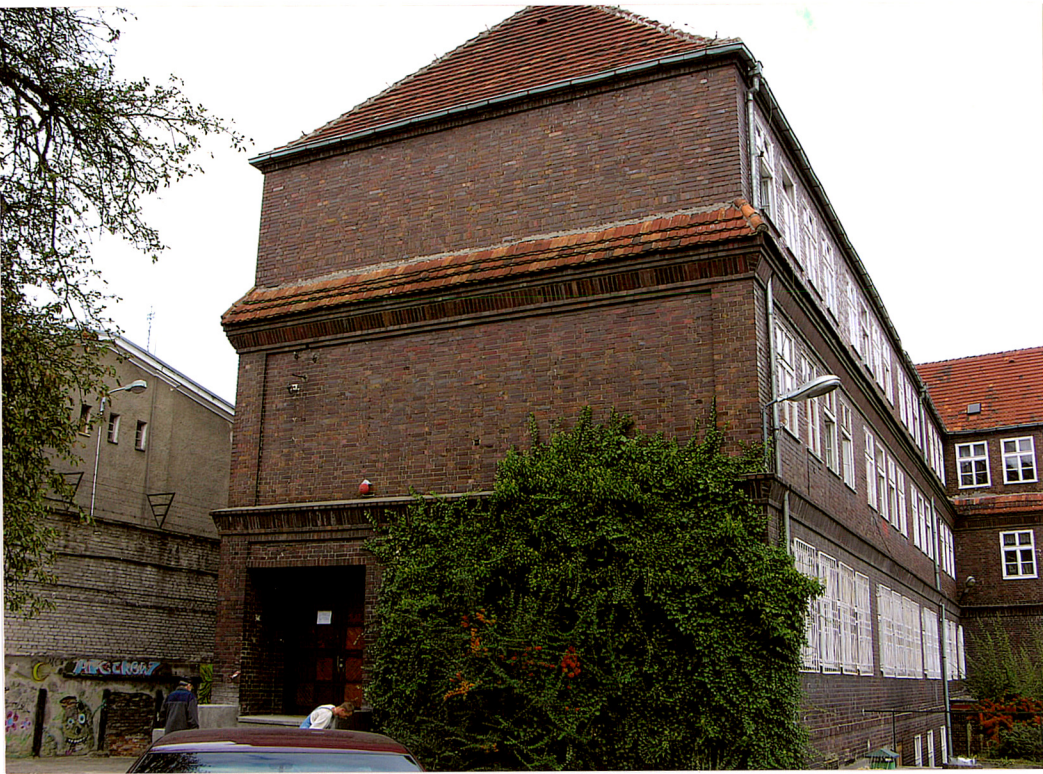
17.

- 17.widok na elewację południową
- 18.widok na elewację pół. zach.
- 19.widok na pomieszczenie korytarza na poziomie parteru
- 20.widok na pomieszczenie sali gimnastycznej

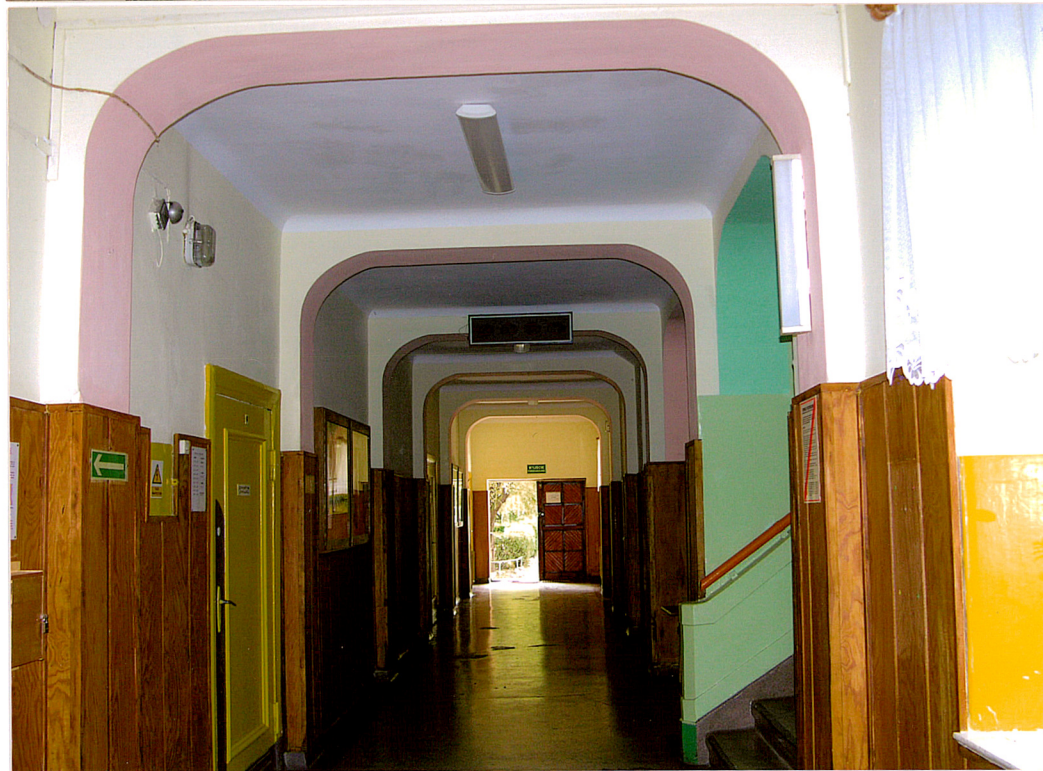
18.

Elewacja wschodnia (3-osiowa) i płn. wschodnia (2-osiowa) skrzydła usytuowanego równolegle do ul. Jagiellońskiej opracowana analogicznie jak elewacja frontowa z lukarnami zwieńczonymi prostymi dachami. W elewacji płn. wschodniej wmurowany kamień granitowy z wyrytą datą rozpoczęcia prac budowlanych oraz płyta poświęcona Patronowi Ośrodka Dr Czesławowi Piskorskiemu. (patrz. fot. nr 16, 40,28). Narożniki budynku zaakcentowane poprzez schodkowe ułożenie cegły (patrz. fot. nr 41). Elewacja płn. zachodnia o zróżnicowanej wielkości otworów okiennych , przejazdem bramnym , lukarną zwieńczoną prostym dachem i gzymsami międzykondygnacyjnymi i podokapowymi opracowanymi analogicznie jak w elewacji frontowej (patrz. fot. nr 18).

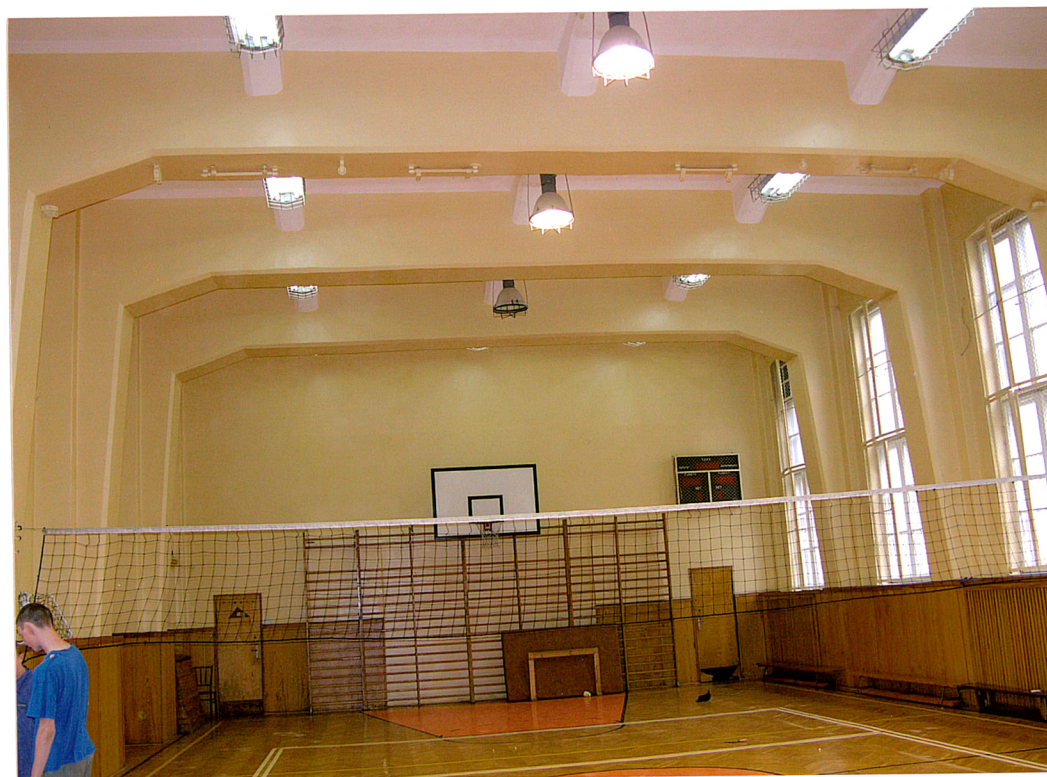
20.

Ściany wewnętrzne murowane z cegły ceramicznej: na poziomie piwnic tynkowane na gładko, malowane farbami emulsyjnymi i olejnymi , na poziomie parteru w korytarzu głównym i pomieszczeniu sali gimnastycznej tynkowane na gładko malowane farbami emulsyjnymi oraz częściowo obłożone boazerią (patrz. fot. nr 19,20) na poziomie I i II piętra tynkowane na gładko malowane farbami emulsyjnymi (patrz. fot. nr 21). W pomieszczeniach łazienek wszystkich kondygnacji ściany wyłożone współczesnymi płytkami kafelkowymi .

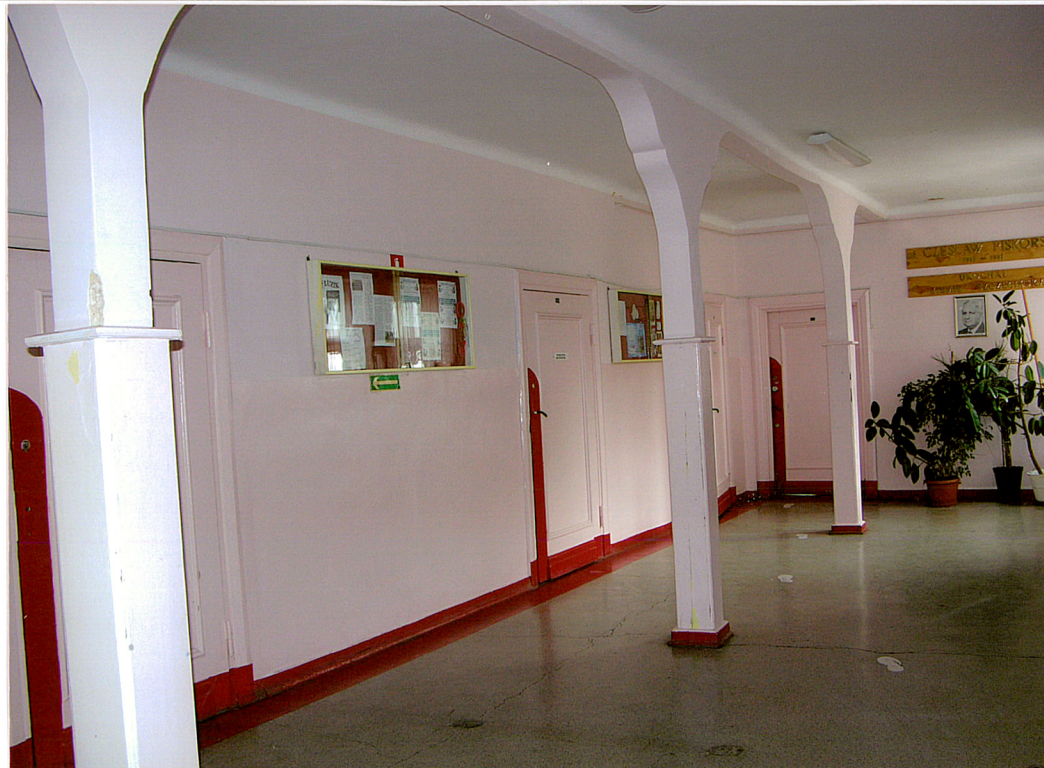
21.

Podłogi i posadzki: zróżnicowane, historyczne i współczesne. W piwnicach wtórne posadzki betonowe, częściowo wyłożone terakotą, Na parterze, I i II kondygnacji w korytarzu prawdopodobnie oryginalna posadzka lastriko, w pomieszczeniach sal lekcyjnych wtórne płyty paździerzowe z wykładzinami PCV oraz podłogi peranowe w sześciu pomieszczeniach sal lekcyjnych (kwarcowo-epoksydowa posadzka składająca się z żywicy epoksydowej i wypełniacza w postaci barwionego piasku kwarcowego), wtórna terakota w pomieszczeniach sanitarnych, w pomieszczeniu sali gimnastycznej wtórny parkiet układany w jodełkę, na poddaszu oryginalna podłoga deskowa (deski o różnej szerokości, 10,14,16 cm.)- patrz fot. nr 20,21,24.

- 21.widok na pomieszczenie korytarza na poziomie III kondygnacji
- 22.widok na konstrukcję więźby dachowej
- 23.jw.
- 24.jw.

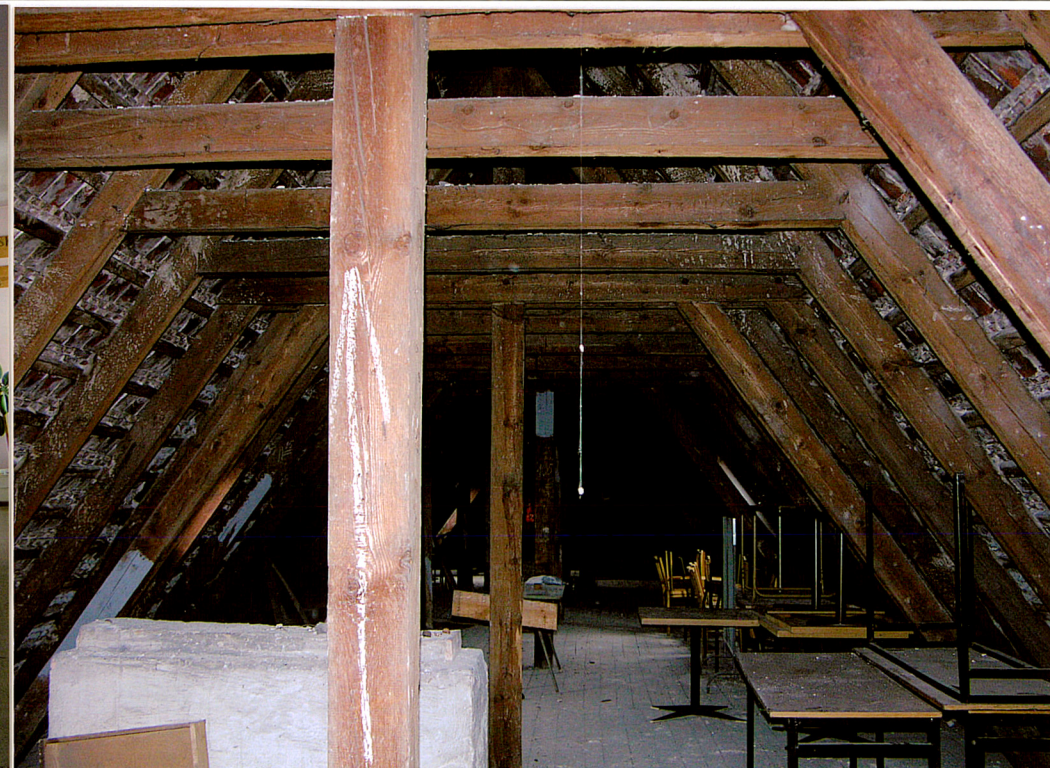
22.

Wieżba dachowa: drewniana, oryginalna (patrz fot. nr 22,23,24).

Jest to konstrukcja krokwiowo-jętkowa, z płatwią kalenicową, stężona storczykami z obustronnymi zastrzałami (równoległymi do krokwi), krokwie wsparte na belce wiązarowej. Krokwie w rozstawie ca ok. 76 cm, storczyk ca ok. 4,45 m mocowany do płatwi kalenicowej. Wieżba dachowa o mechanicznej obróbce budulca, w formie regularnych kanciaków: krokwie – 9 x 15 cm, storczyk – 14 x 13 cm, zastrzały – 11 x 16 cm, połączenia ciesielskie kołkowane. Elementy drewniane impregnowane. Konstrukcja facjatki i lukarn jak głównej więźby dachowej.

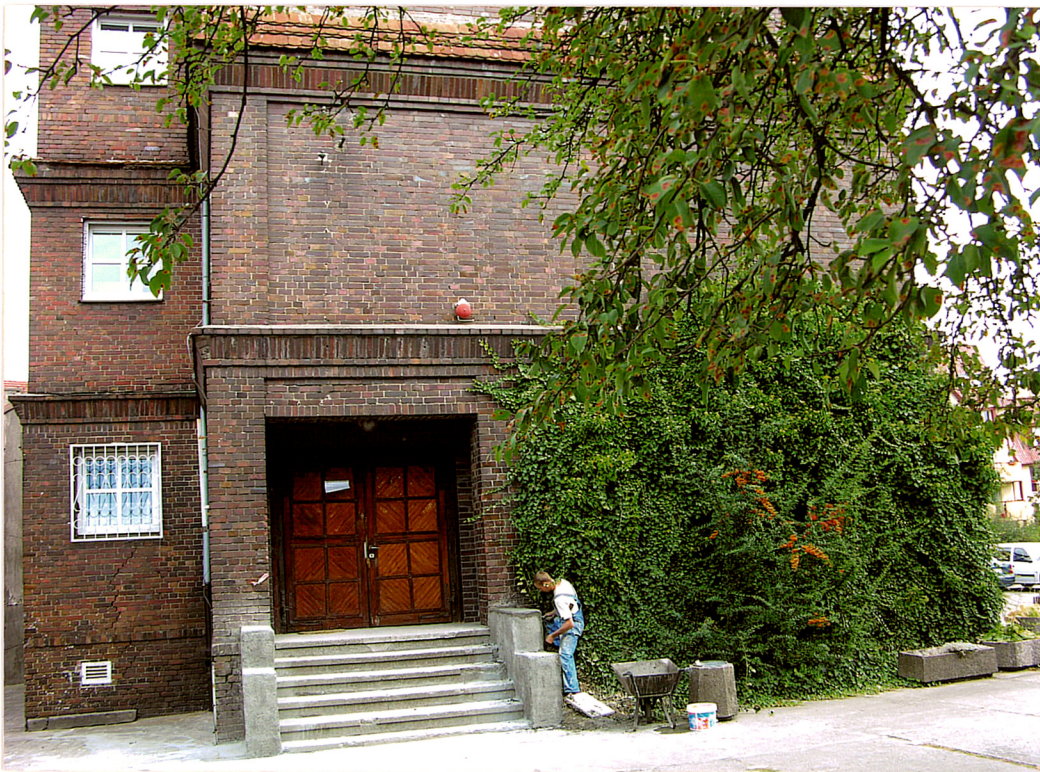
27.

Schody: zlokalizowane w części północno-wschodniej budynku prowadzące na poziom parteru oraz główne w części zachodniej prowadzące na 1- i 2 piętro żelbetowe z podestami, z wtórną metalową poręczą, powierzchnia stopni i podestów wyłożone wtórną podłogą peranową. Schody do piwnicy betonowane, zabiegowe w części południowo-zachodniej. Schody na strych oryginalne drewniane, policzkowe ze stopniami wpuszczonymi w policzki i drewnianą balustradą z prosto opracowanymi tralkami i zachowaną częściowo poręczą (patrz fot. nr 25,26). Schody zewnętrzne- na terenie posesji w części północnej –betonowe, kilkustopniowe (4 szt.), w części południowej – betonowe, kilkustopniowe(3 szt.)-patrz plan sytuacyjny C, przy elewacji południowej lastriko uzupełnione cementem (patrz. fot. nr 27)

27.widok na wejście w elewacji pld.

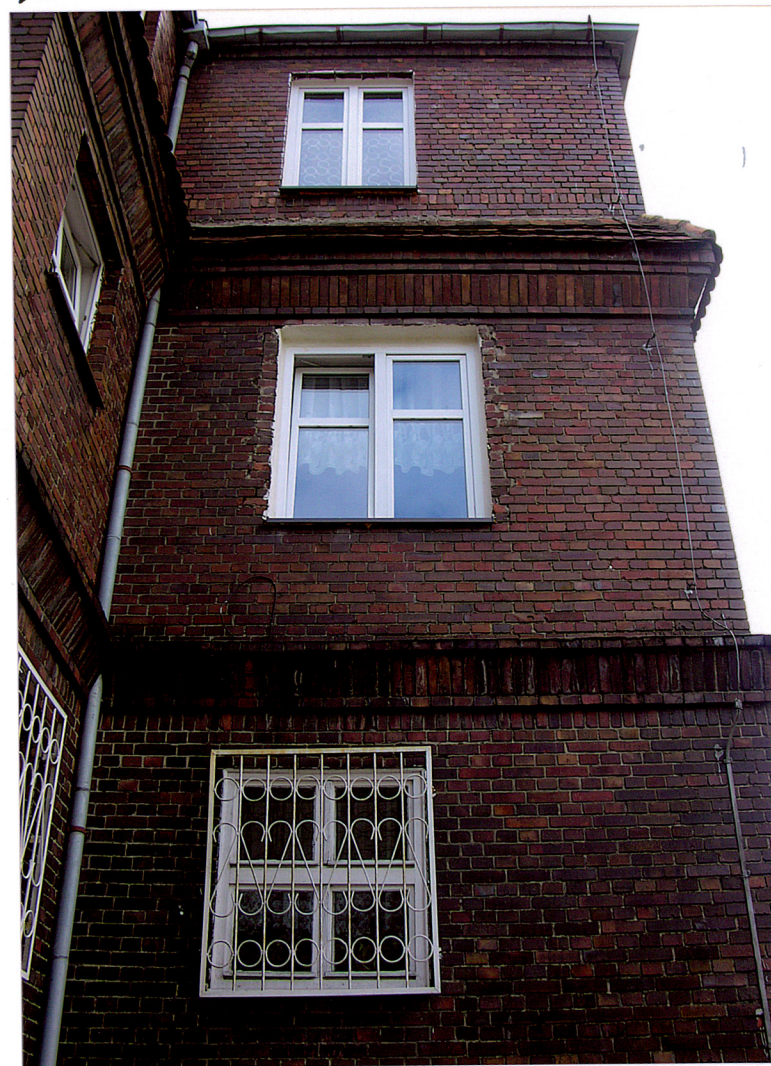
30.

Stołarka okienna: pierwotna (drewniana) w 90% i współczesna PCV, zróżnicowana. Otwory okienne w kształcie stojących wysokich prostokątów ujęte uskokowymi opaskami w obrębie pomieszczenia sali gimnastycznej ze stolarką drewnianą, skrzynkową, dwuskrzydłową ze ślemieniem i pozornym słupkiem, dwudzielne w pionie, sześciokrotnie w poziomie(patrz. fot. nr 1,28); otwory okienne w kształcie stojących prostokątów ze stolarką drewnianą, skrzynkową, dwuskrzydłową ze skrzydłem uchylnym nad ślemieniem otwieranym metalowym mechanizmem z ciągnem, dwudzielna w pionie, trzykrotnie w poziomie- w elewacji frontowej na poziomie II kondygnacji i schodkowego szczytu, w elewacji wschodniej na poziomie wszystkich kondygnacji (patrz. fot. nr 1, 11,29); otwór okienny w formie leżącego prostokąta ze stolarką drewnianą, skrzynkową, trzyskrzydłową, trójdzielną w pionie, dwudzielną w poziomie w elewacji frontowej nad przejazdem bramnym(patrz. fot. nr 1); otwór okienny w formie kwadratu ze stolarką drewnianą skrzynkową, dwuskrzydłową dzieloną (pozornym) krzyżem okiennym w elewacji frontowej, wschodniej i południowej (patrz. fot. nr 1, 18); stolarka okienna typu PCV z zachowanym podziałem krzyżowym w obrębie pomieszczeń łazienek w elewacji zachodnio-południowej (patrz. fot. nr 30,31). Skrzydła okienne drewniane zawieszone na czopowych zawiasach zamykane zakrętkami motylkowymi.

30.zbliżenie stolarki okiennej w elew. pld.zach.

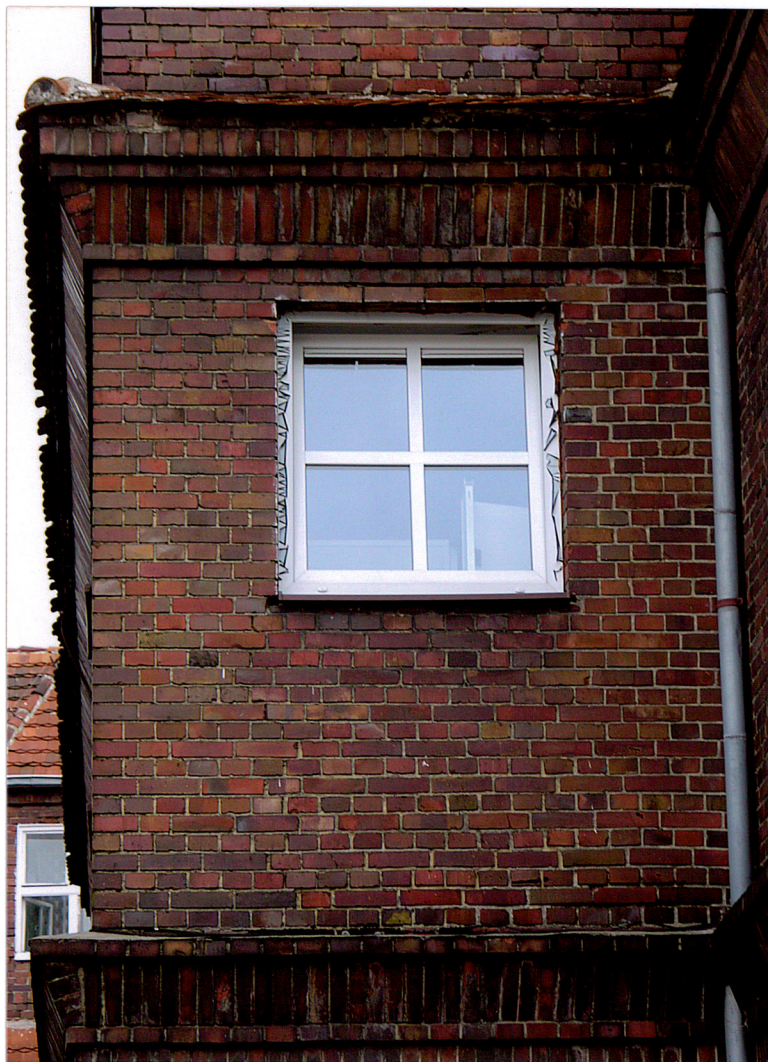
31.

31.zbliżenie stolarki okiennej w elew. pld.zach.

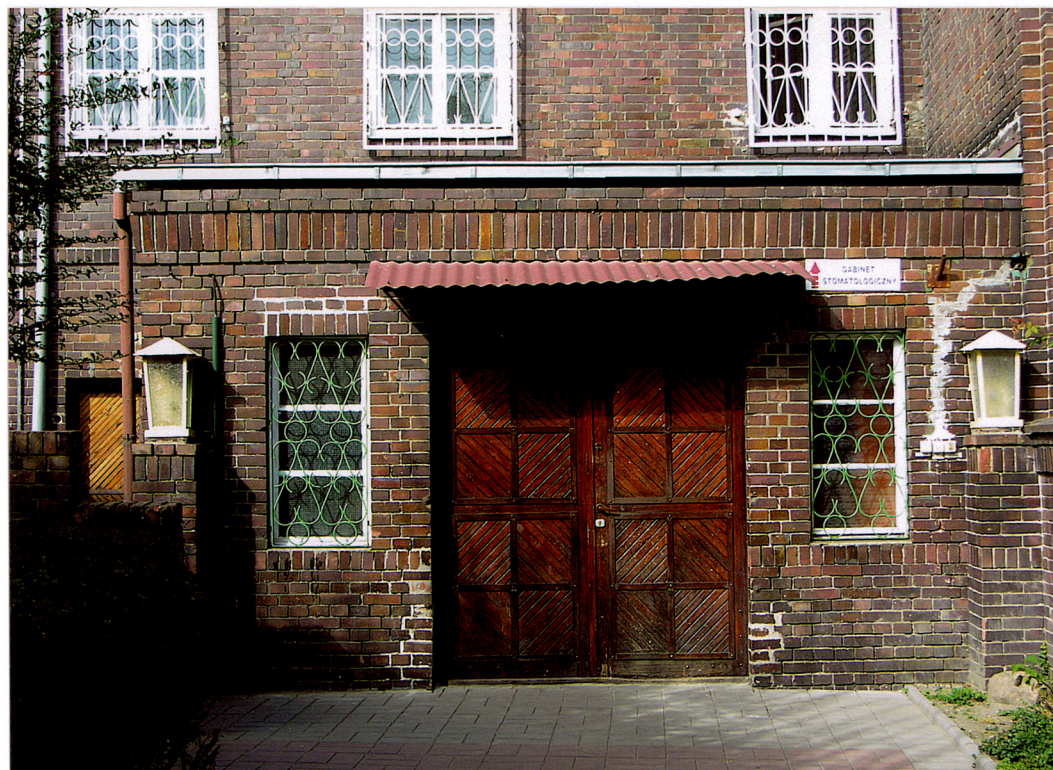
32.

32.widok na drzwi w elew. wsch.

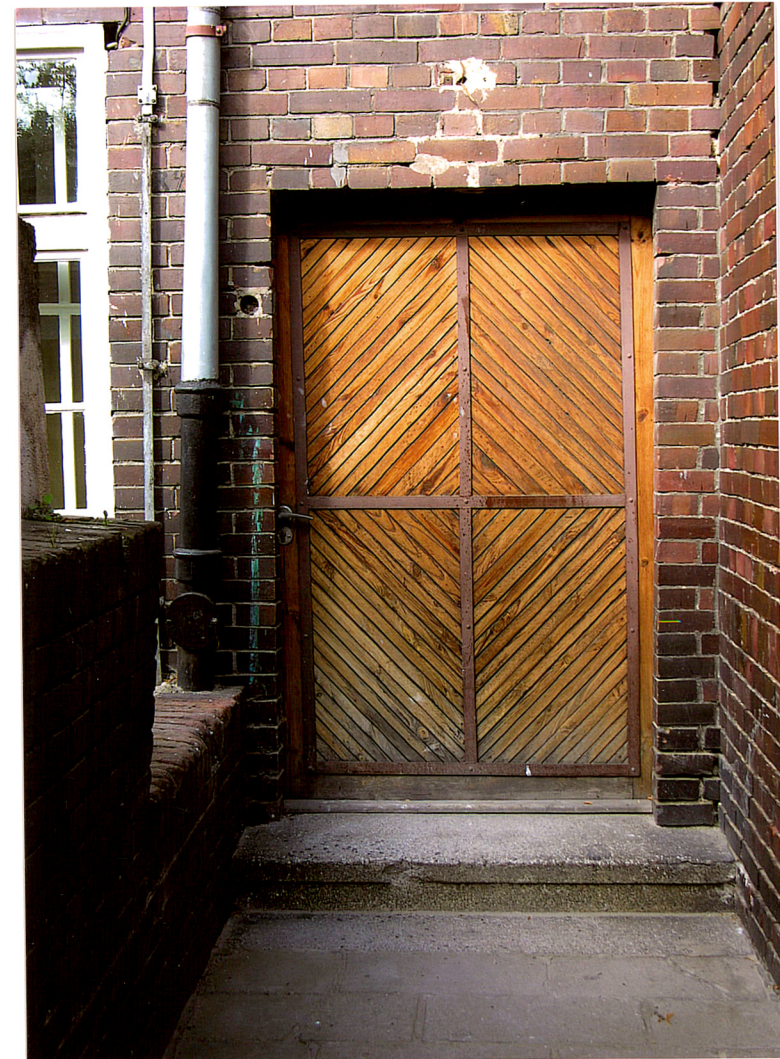
35.

35.widok na drzwi w elew. wsch. –poziom piwnic

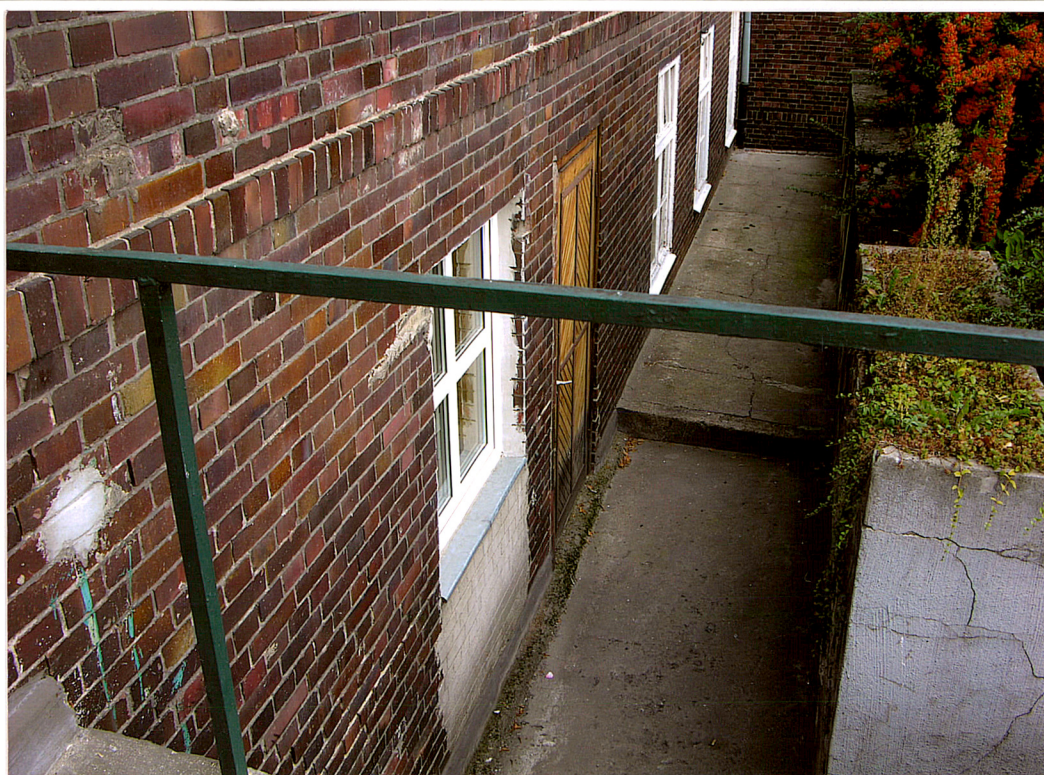
36.

36.widok na elew. wsch. (poziom piwnic)

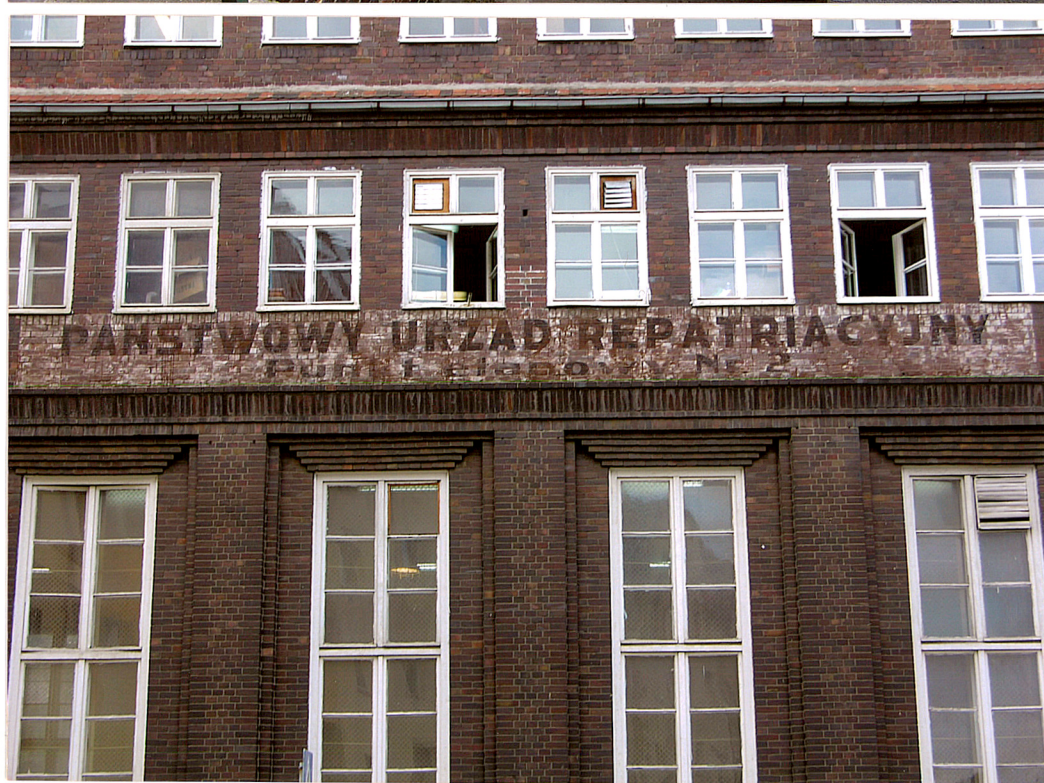
38.

Elewacja frontowa o regularnej kompozycji , 8-osiowa z przejazdem bramnym i szczytem schodkowym w połaci dachowej . Pionowy podział elewacji wyznaczają otwory okienne o wysokości dwóch kondygnacji ujęte schodkowym obramieniem z ceglanyimi parapetami , przejazd bramny . Na wysokości III i IV kondygnacji symetrycznie rozmieszczone otwory okienne w formie stojących prostokątów. Poziomy podział elewacji stanowią cokół zwiększający się w kierunku ul. Boh. Warszawy zakończony gzymsem wykonanym z dwóch warstw cegły ceramicznej (1 warstwa licząc od poziomu terenu wozówkowa ułożona pionowo , 2 warstwa główkowa ułożona poziomo), gzyms międzykondygnacyjny wykonany z 4 warstw cegły ceramicznej (1-warstwa licząc od poziomu terenu główkowa ułożona na płask, 2- warstwa wozówkowa ułożona w pionie, 3- warstwa główkowa ułożona na płask, 4- warstwa główkowa ułożona w opinie) , gzyms podokapowy wykonany z 4 warstw cegły ceramicznej (1 warstwa licząc od poziomu terenu główkowa ułożona w pionie, 2 warstwa główkowa ułożona na płask, 3 warstwa wozówkowa ułożona w pionie , 4 warstwa główkowa ułożona na płask). Gzyms wykonany z 2 warstw cegły ceramicznej (1 warstwa główkowa położona na płask, 2 warstwa główkowa położona pionowo) stanowi zwieńczenie szczytu schodkowego. Nad gzymsem międzykondygnacyjnym napis na białym tle wymalowany czarną farbą o treści : Państwowy Urząd Repatriacyjny Punkt Etapowy Nr 2, nad przejazdem bramnym o treści: Punkt Przyjęcia Repatriantów z Zachodu Etap 2 (patrz. fot. nr 1, 37,38,39).

38.zbliżenie na napis umieszczony na elew. frontowej.

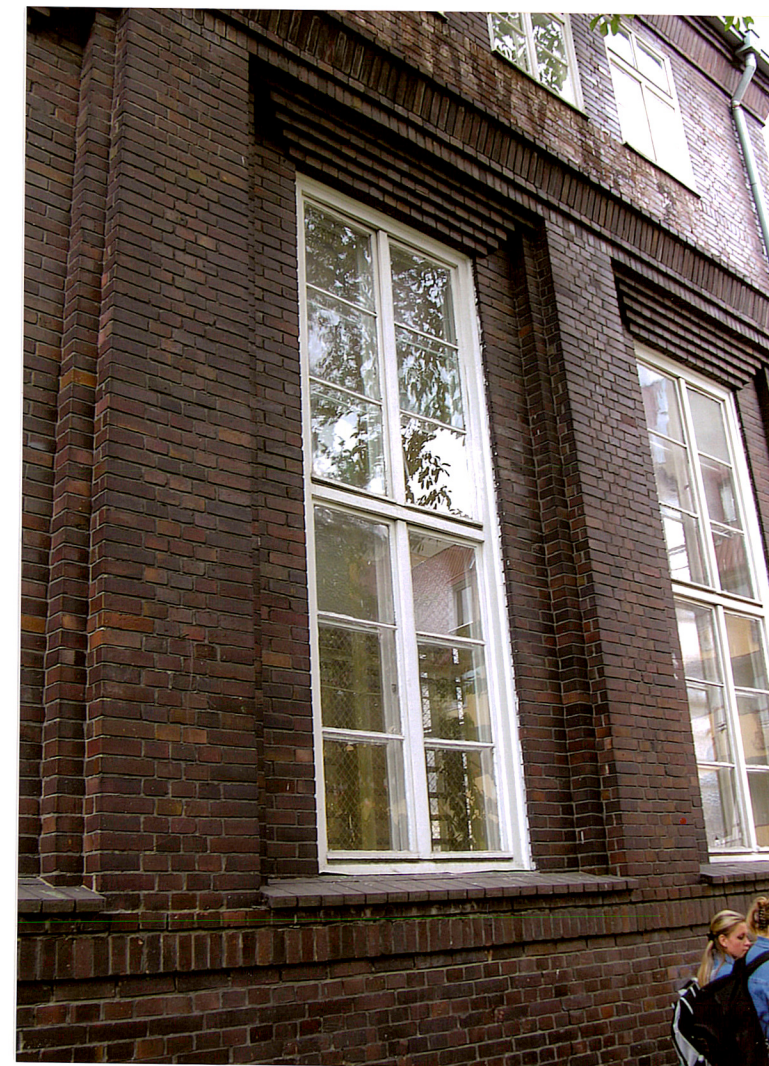
37.

37.zbliżenie obramienia okiennego w elew. frontowej(północnej)

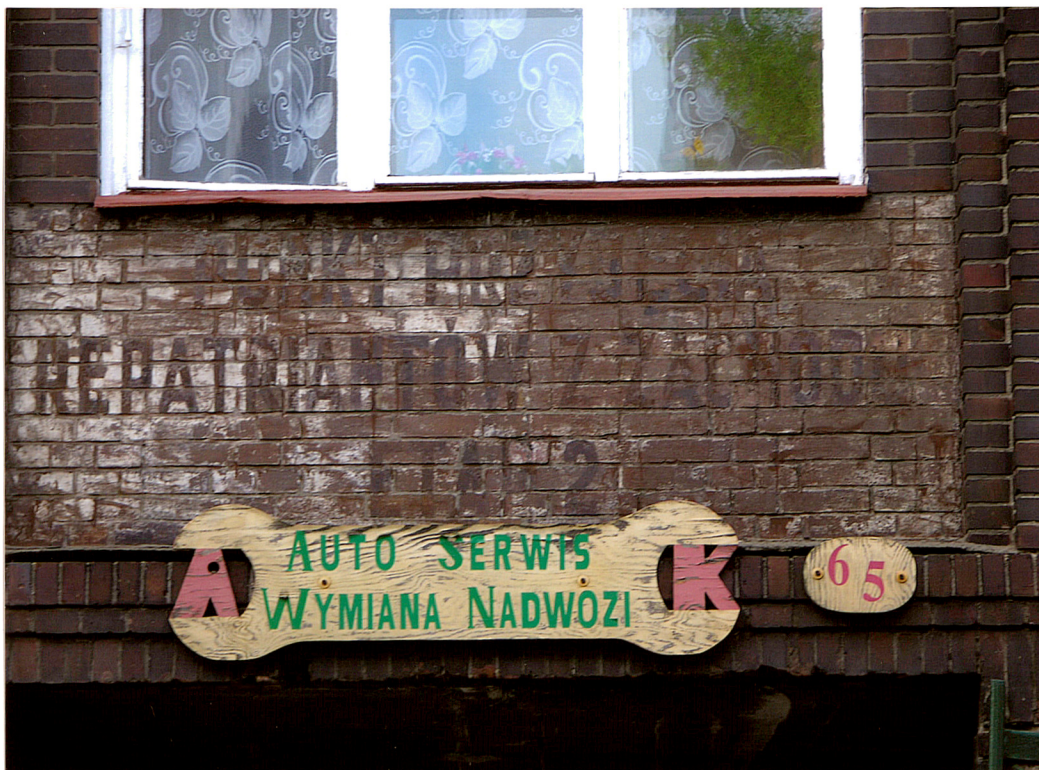
39.

39.zbliżenie na napis umieszczony nad przejazdem bramnym.

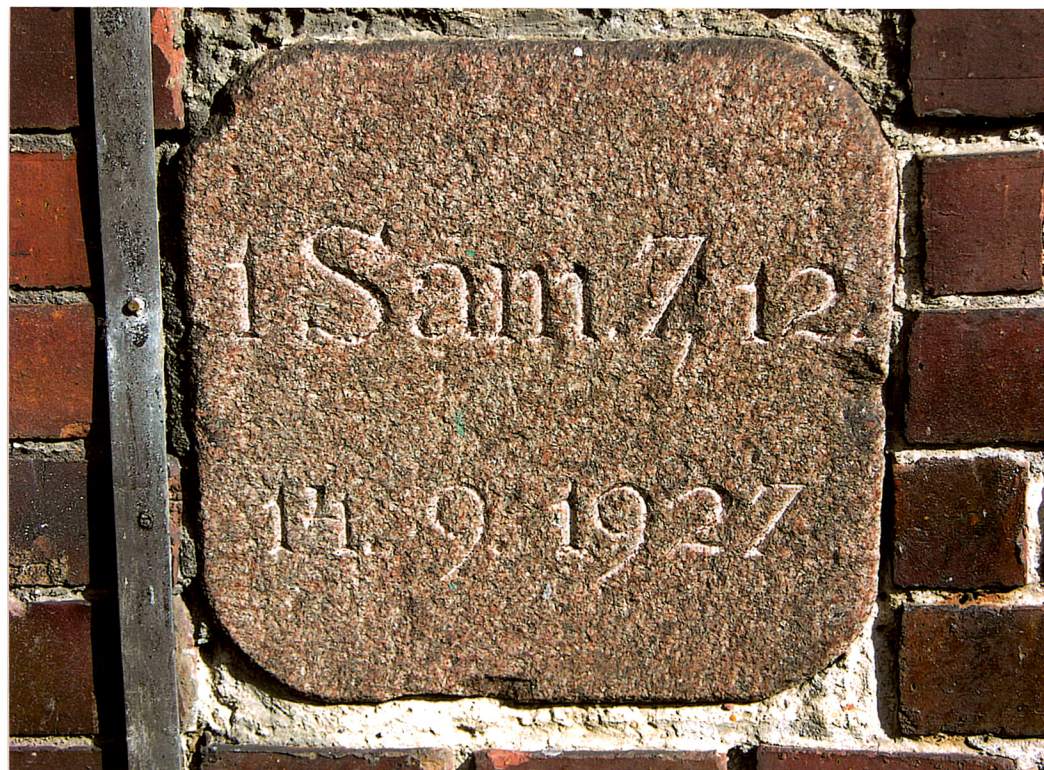
40.

40.zbliżenie na kamień wmurowany w elew. ptn. wsch.
