1. Obiekt

HALA UBOJU BYDŁA
OB. BUDYNEK MAGAZYNOWO-WARSZTATOWY (NR 7)

S Z C Z E C I N

4. Adres **Szczecin**
ul. Wendy 1, 3

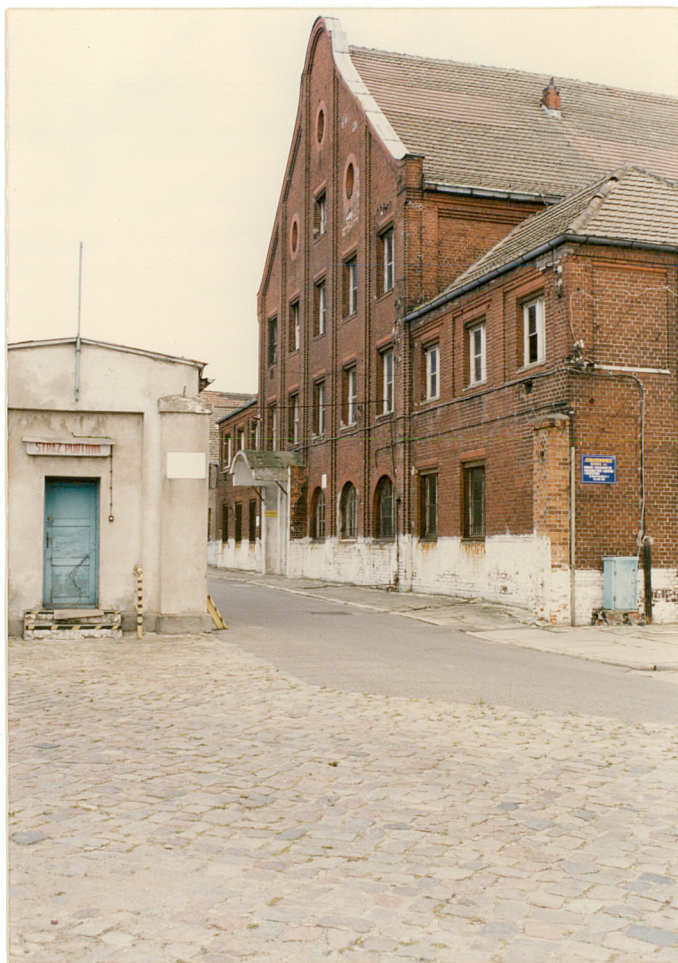
1. Hala uboju bydła (A-109) - elewacja północna, widok od strony Nadbrzeża Starówka
2. --:-- - elewacja północna, widok od zachodu
3. --:-- - elewacja zachodnia
4. --:-- - elewacja wschodnia, widok od południa
5. --:-- - elewacja południowa
6. --:-- - elewacja wschodnia, widok od północy
7. --:-- - okna w ścianie północnej korpusu hali
8. --:-- - drzwi i portal w ścianie północnej
9. --:-- - wnętrze hali, widok na konstrukcję stropu
10. --:-- - klatka schodowa w północnej części budynku
11. --:-- - wieżba dachowa, widok ogólny na konstrukcję więzara
12. --:-- - wieżba dachowa, konstrukcja "wolego oka"

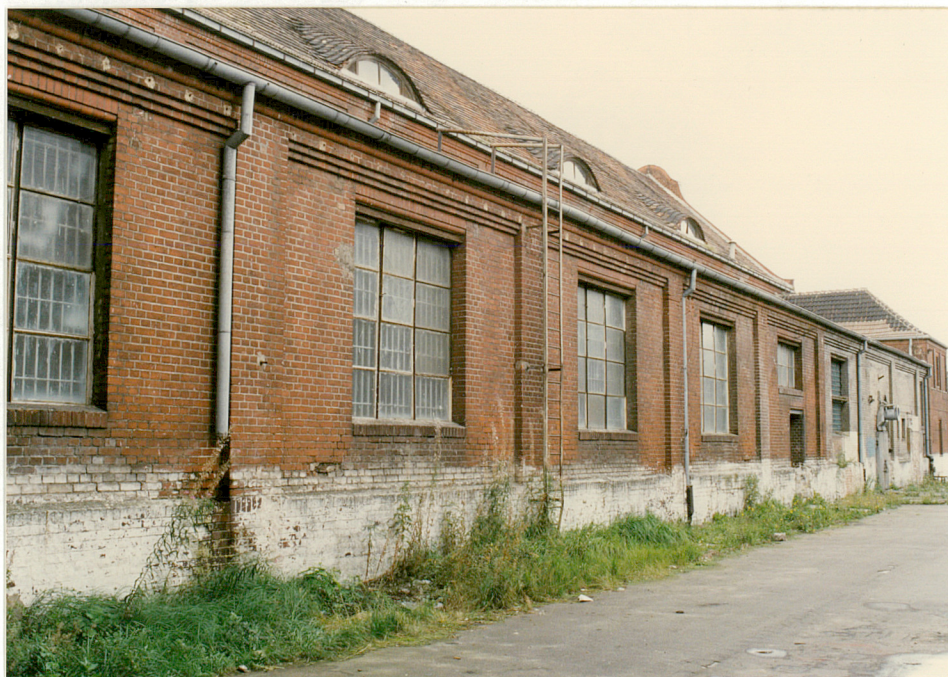
4.

Elewacja przybudówki wschodniej uległa częściowej dekompozycji (nowe okna), z częściowo czytelnym (pierwotnym) rytmem podziałów osiowych, wprowadzonych przez wielkopłaszczyznowe okna i ceglane lizeny.

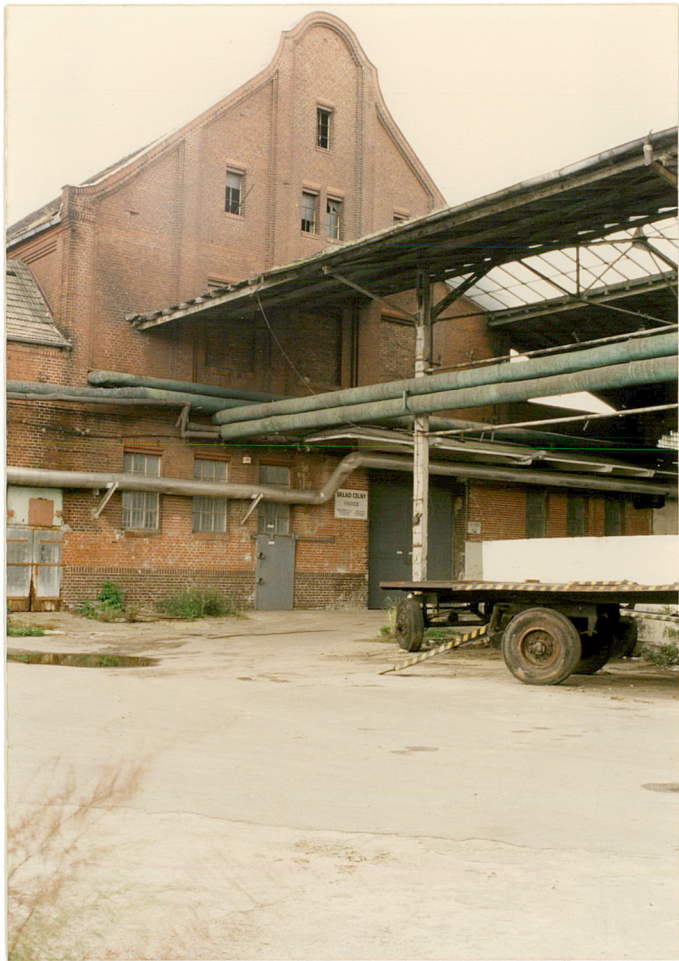
5.

Elewacja południowa (pierwotnie frontowa pod względem produkcyjnym) tworzy również wspólną kompozycję z przyległymi przybudówkami, arytmiczna, 8-osiowa, zaakcentowana w obrębie korpusu (od drugiej kondygnacji) ceglany lizenami; szczyt korpusu o analogicznym ukształtowaniu jak w ścianie północnej.

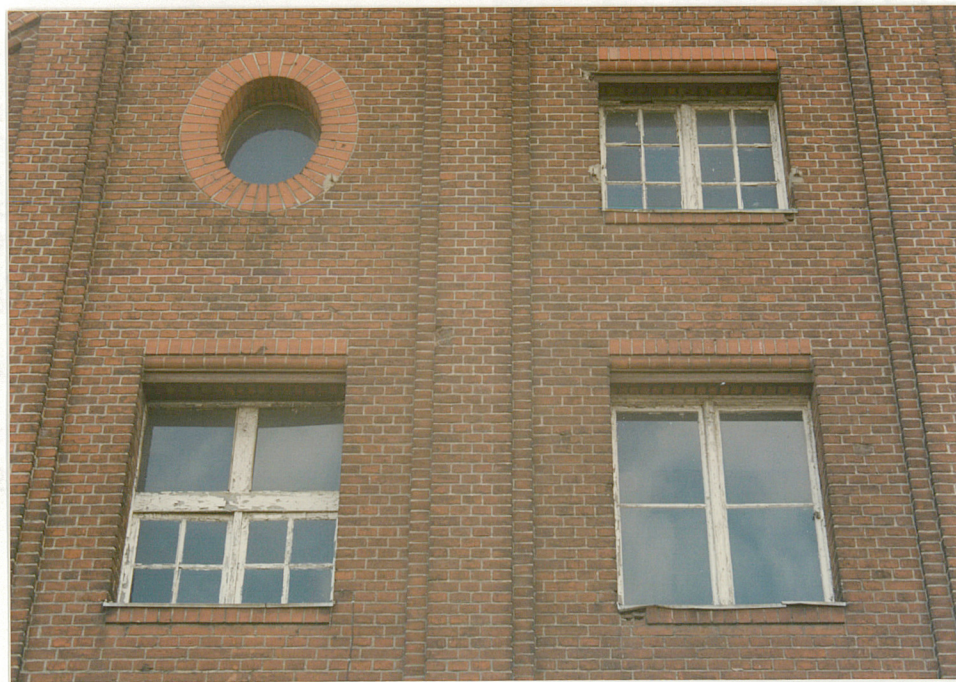
7.

Okna: w obrębie korpusu okna typologicznie i chronologicznie zróżnicowane, w większości wymienione po 1945 r. (w tym niektóre otwory zablendowane lub zmniejszone). W obrębie elewacji północnej (frontowej) występują okna: krosnowe, dwu lub 4-skrzydłowe, dzielone słupkiem lub ślaniem; na parterze otwory okienne przesklepione pełnolukowymi nadprożami z dośrodkowymi skrzydłami; niektóre okna dzielone są szczelinami; część otworów okiennych zabezpieczona zewnętrznymi, prętowymi kratami; poddasze doświetlają owalne okna krosnowe. W obrębie elewacji południowej okna typu krosnowego, z drobnym podziałem szczelinowym, o jednorodnych kształtach otworów, w obrębie parteru zaopatrzone w wewnętrzne kraty; na 1-piętrze otwory zablendowane. W obrębie ścian długich (nad przybudówkami) pierwotne okna zachowane jedynie w części ściany wschodniej (wielkopłaszczyznowe, krosnowe, wielokwaterowe, stałe, z uchylną (środkową) kwaterą, zaopatrzone w wewnętrzne kraty. Pozostałe, półkoliste otwory wypełnione są współczesnymi luksferami lub częściowo zamurowane, z niewielkimi, 2-3 skrzydłowymi oknami krosnowymi. W połaciach dachowych umieszczone są "wole oka" z oknami krosnowymi, stałymi.

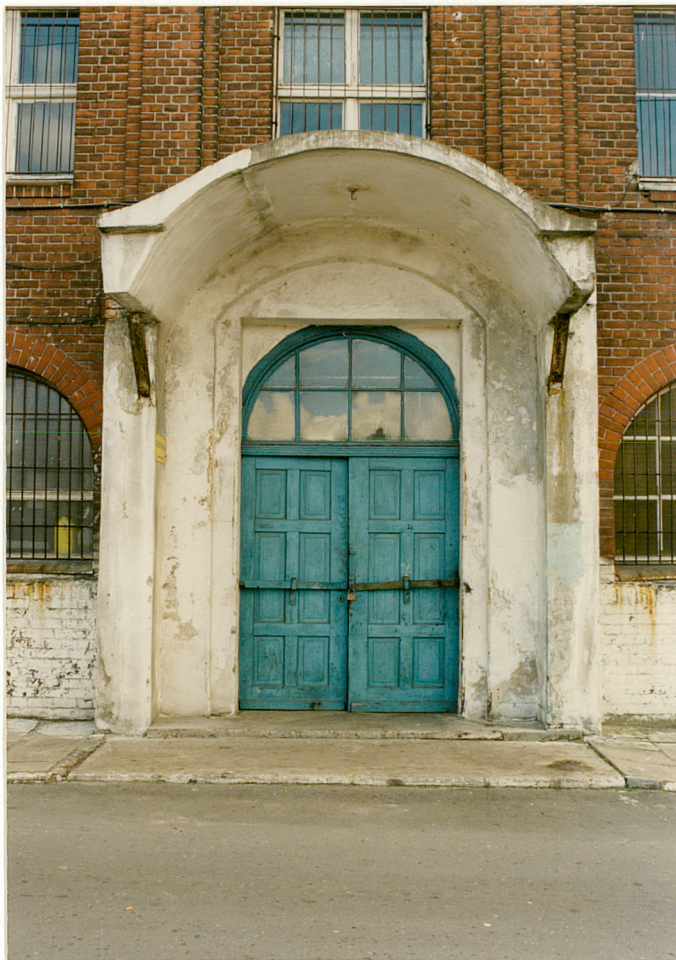
8.

Drzwi: frontowe (fot. 8) historycznie wtórne (pierwotnie dostawiony tu był ganek z drzwiami), 2-skrzydłowe, ramowo-płycinowe, na trzpieniowych zawiasach, z półkolistym (wielopolowym) nadświetlem; nad otworem drzwiowym łukowaty, betonowy obdaszek. Wrota południowe wtórne, 2-skrzydłowe, metalowe; otwór drzwiowy opracowany cegłą klinkierowaną, a ponad nadprożem umieszczony betonowy okap. Drzwi w ścianie wschodniej przybudówki 2-skrzydłowe, metalowe (termoizolacyjne - o grubości ok. 10 cm). Drzwi w przybudówce zachodniej 2-skrzydłowe, metalowe.

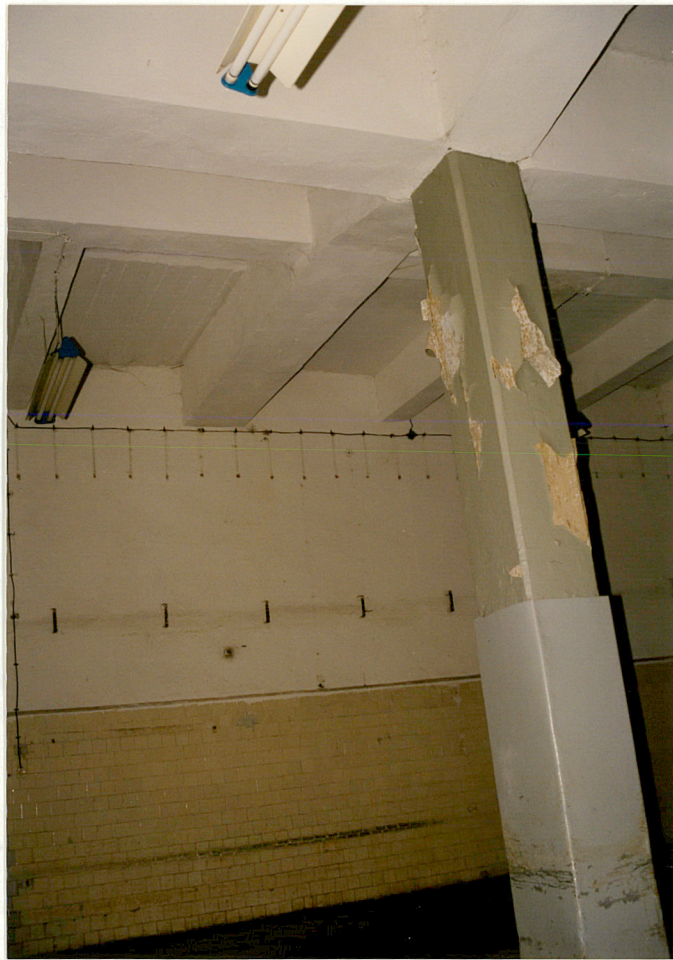
9.

Stropy: żelbetonowe, żebrowe z układem krzyżujących się podciągów, wspartych na żelbetonowych słupach (fot. 9). Nad piwnicą również strop żelbetonowy wsparty na podciągach. W przybudówkach szczytowych stropy zróżnicowane: nad parterem żelbetonowe, lane; nad 1-piętrem drewniane, belkowe, wyprawione na gładko (z deskowym pułapem i podsufitką na matach trzcinowych).

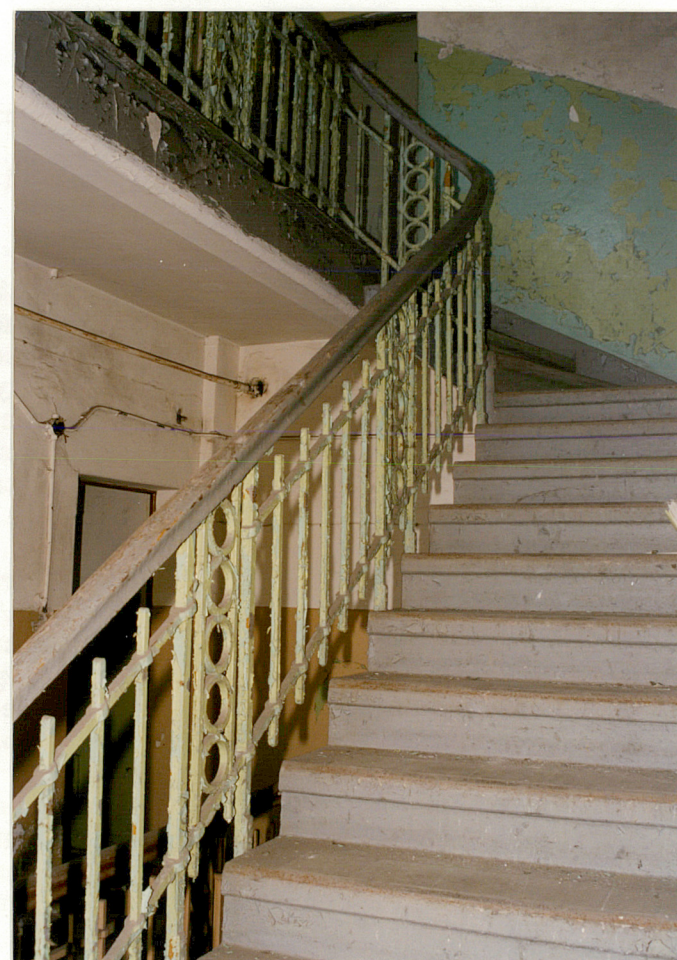
10.

Schody: główne (północne - fot. 10) o konstrukcji betonowej, lane, zabiegowe, zaopatrzone w metalową (kutą) balustradę z drewnianą poręczówką; stopnie wyłożone płytkami terakoty.

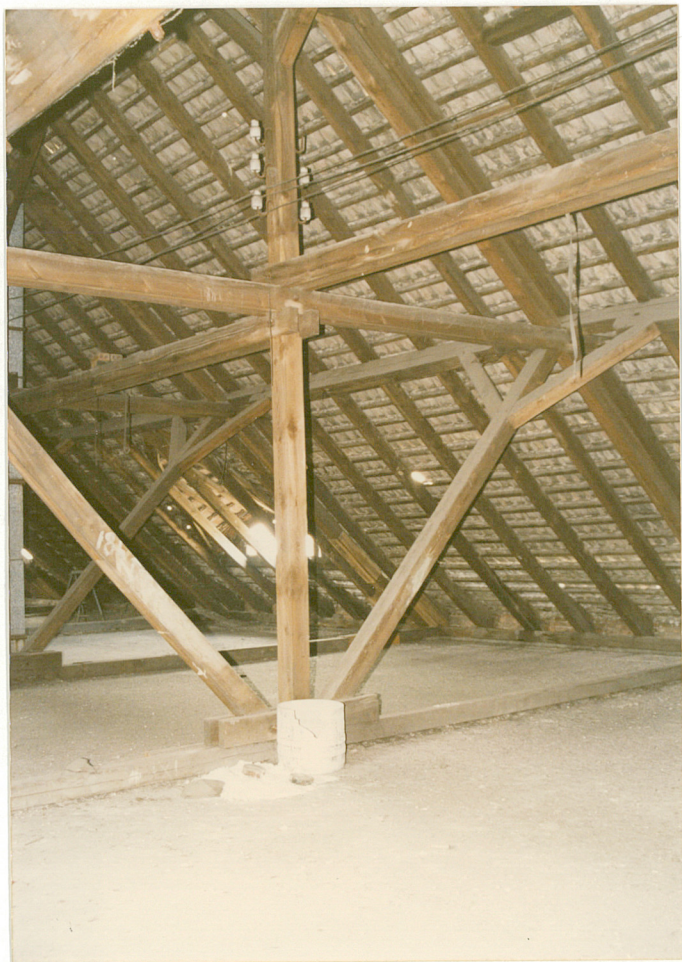
11.

Wieżba dachowa: drewniana, pierwotna, oryginalna, z czasów budowy obiektu. Nad korpusem występuje konstrukcja (fot. 11) krokwiowo-płatwiowa z dwoma poziomami kleszczy. Poszczególne wiązary składają się z: pary krokwi, pary długich (równoległych do krokwi) zastrzałów, płatwi kalenicowej; dwóch płatwi pośrednich i stopowych, z trzema podporami stolcowymi (w tym dwa ukośne stolce pod płatwiami pośrednimi). Wiazary stabilizowane są poprzecznymi i podłużnymi kleszczami, zaś połączenia stolców z płatwiami wzmocnione są mieczami. Końce krokwi wsparte są zaciosami na płatwiach stopowych, połączonych z podłużnymi belkami wiazarów dachowych. Elementy więźby dachowej o mechanicznej obróbce budulca, w formie kanciaków o zróżnicowanych przekrojach (11/12 x 16/17 cm - krokwie, 17 x 19/20 cm - płatwie i słupy. Do dolnych końcówek krokwi nabite są ok. 120 cm przypustnice, powodujące lekkie załamanie połąci dachowych. "Wole oka" (fot. 12) utworzone z półkrokwi i krążyn.
