KOŚCIÓŁ RZYM.-KAT. FILIALNY pw. NARODZENIA NMP

XVw.,
p. XIXw.

B A R N I M

13. Opis (sytuacja, materiał i konstrukcja, rzut, bryła, elewacje, wnętrze wyposażenie, instalacje)

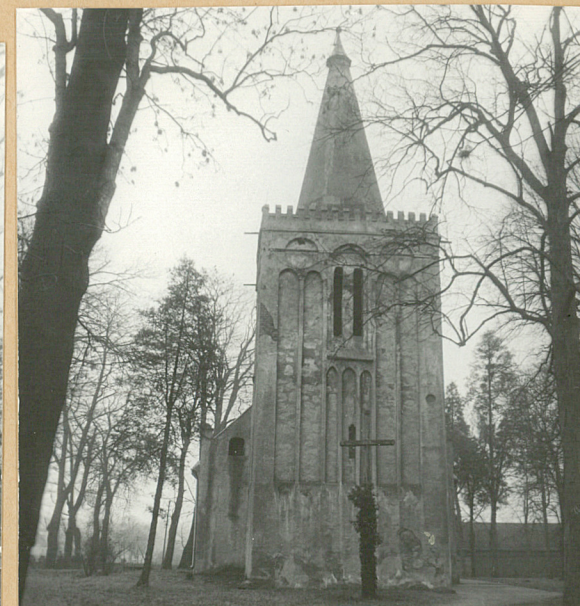
części przesłonięta zakrystią. W przyziemiu po bokach zakrystii tuż przy niej mamy po jednym oknie identycznym jak w elewacjach długich. Gotycki wystrój ma trójkątny szczyt dachu. Został on ozdobiony ośmioma ostrołukowymi smukłymi blendami o wspólnej podstawie oraz dziewięcioma sterczynami wystającymi ponad skosy szczytu w osiach płaszczyzn pomiędzyblendowymi i w narożach. Sterczyna kalenicowa jest nieco większa od pozostałych, ma wydzieloną dwuuskokową podstawę i ma prześwit w kształcie krzyża. W trzech blendach po 1903r. wybito kwadratowe okna zamknięte obecnie żaluzjowymi okiennicami. W tym też czasie zamurowano od dołu wnęki dwóch środkowych blend mniej więcej do połowy ich wysokości. W tak utworzonej płaszczyźnie umieszczone okrągłe witrażowe okno o krzyżowym czteroczęściowym podziale. Witraż ma kształt bogatej rezety o bardzo drobnych podziałach. Okulus jest przesunięty na płu. w stosunku do osi szczytu. Wewnątrz jest to niezauważalne, ze względu na mniejszą grubość ściany północnej. Bardziej dekoracyjnie potraktowane są elewacje wieży oczywiście z wyjątkiem elewacji od strony kościoła. Elewacją frontową jest elewacja pld. z czterouskokowym, ostrołukowym portalem pośrodku. W tej dolnej części w pozostałych elewacjach nie ma żadnego wystroju. Blendy rozczeńkowujące poszczególne elewacje zaczynają się ponad metr nad łukiem portalu. Wszystkie blendy mają podstawy na jednym poziomie. W każdej elewacji jest inny ich układ. Elementem wspólnym wszystkich trzech elewacji jest ich podział na siedem osi, w podstawie. Pary blend zewnętrznych są szersze od blend centralnych. W sumie pary blend zewnętrznych mają tę samą szerokość co trzy centralne blendy. Pary blend zewnętrznych we wszystkich elewacjach dochodzą na odległość ok 2 m od gzymsu koronującego, trójki blend centralnych mają wysokość o połowę mniejszą. W tym miejscu kończą się elementy wspólne. Różnicowania dotyczą dużej płaszczyzny nad blendami centralnymi i mniejszymi nad parami blend zewnętrznych. W elewacji frontowej /pld./ wieży środkowa płaszczyzna jest zajęta w całości przez dwuuskokową szeroką blendę o łuku półkolistym z dwoma szczelinami okiennymi. Łuk tej blendy wystaje ponad łuki blend zewnętrznych. Parapet jest natomiast bardzo skośny. Płaszczyzny nad blendami zewnętrznymi są tu gładkie. W elewacji zach. w części centralnej jest także szeroka blenda z dwoma szczelinowymi oknami identyczna jak w elewacji frontowej, natomiast nad blendami zewnętrznymi mamy tu jeszcze osiowo umieszczone blendy okrągłe o górnej krawędzi wystającej ponad

3. Wideo od płn.-wsch.
4. Elewacja zach.
5. Elewacja wsch.

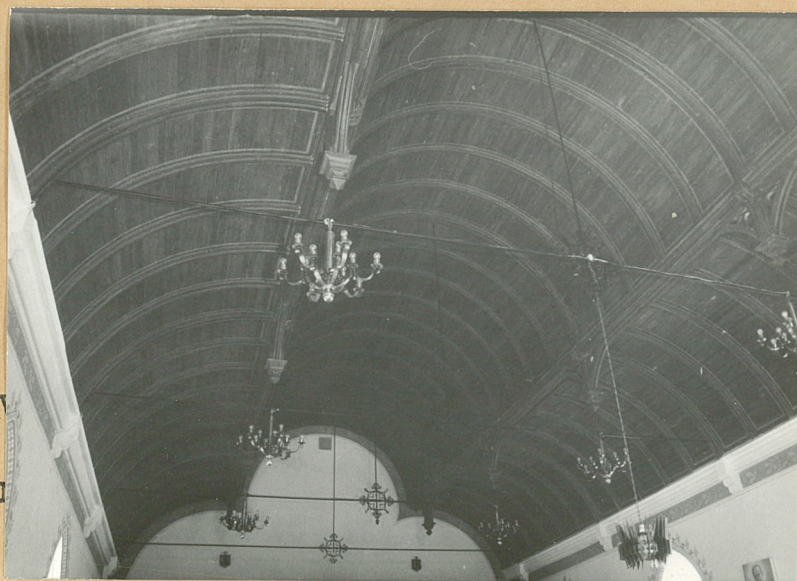
8. Fragment stropu

Fundamenty otynkowane. W kościele wyodrębniony cokolik o wys. 50 cm. Otynkowane są również ściany kościoła i wieży. Tylko wewnątrz wyższych kondygnacji ściany wieży nie są otynkowane. Widoczna jest tam cegła gotycka. Ze względu na tynki trudne określić stosunek kamienia do cegły. W najbliższej okolicy są kościoły do budowy których użyto dużych ilości kamienia /Wierzbno/ jak i takie gdzie w wieży nie ma wcale kamieni, a w kościele ograniczona ilość /Obryta/. Ściany kościoła mają grubość 125 cm. Taką samą grubość ma szczyt dachu. Po pożarze w 1903r. górną część ściany od poziomu progów okien w całości przemurowano. Jest ona w tej części o 35 cm węższa. Powstał w ten sposób wewnętrzny cokół. Strop podniesiony o przekroju trójlistnym. Jego konstrukcję nośną tworzą krążyny wsparte na ścianach bocznych i podwieszone na sterczykach więźby dachowej. Krążyny najwyższej centralnej części stropu mają kształt półokręgów, natomiast boczne - ćwierćokręgów. Krążyny są ozdobnie uprofilowane. Połączone są z sobą za pomocą dwóch ozdobnie uprofilowanych belek poziomych, równoległych do osi wzdłużnej, zawieszonych na sterczykach. Dolne końce sterczyków są również ozdobnie uprofilowane tworząc dodatkowy motyw zdobniczy. Deski stropu spoczywa na krążynach. Całość pomalowana na ciemnobrązowy kolor.

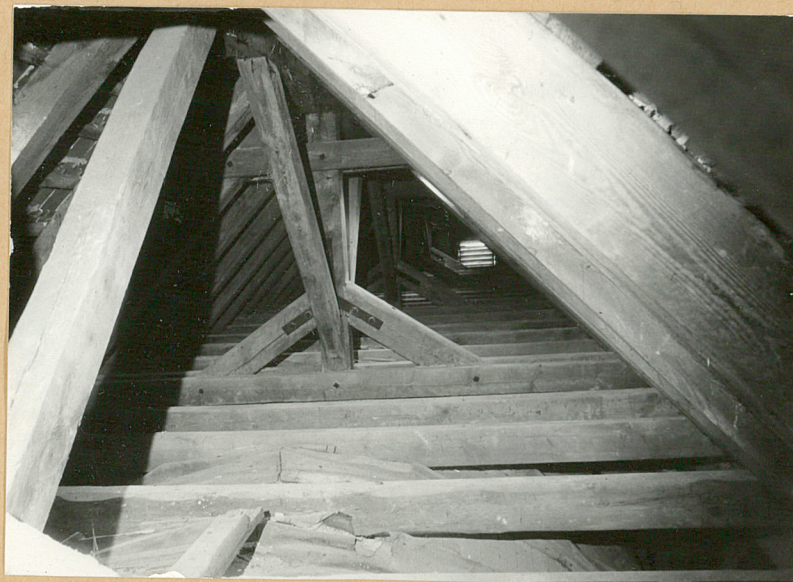
9. Fragment więźby dachowej

Od strony wieży i po bokach posadzka z cegieł kwadratowych i prostokątnych. Środkiem i przed prezbiterium posadzki lastrykowe z kanałami nawiewu powietrza ogrzanego w kotłowni pod kościołem. W prezbiterium podłoga z desek. Wieżba dachowa storczykowo-kleszczowo-zastrzałowa. z płatwią kalenicową i płatwiami pośrednimi. W wieźbie zastosowano połączenia śrubowe i śrubowo-klamrowe. Dach pokryty jest dachówką karpiówką ułożoną w koronkę. Na emporę organową prowadzą drewniane schody policzkowe z podstopniami. W wieży proste schody bez podstopni, wyżej drabiny. Otwory okienne w wieży nie są zamykane. W kościele ślusarka okienna jednolita. Wszys-
