1. Obiekt

KOŚCIOŁ FILIALNY RZYMSKO-KATOLICKI pw. św. Szczepana

XVIII w.

STARE DEBNO

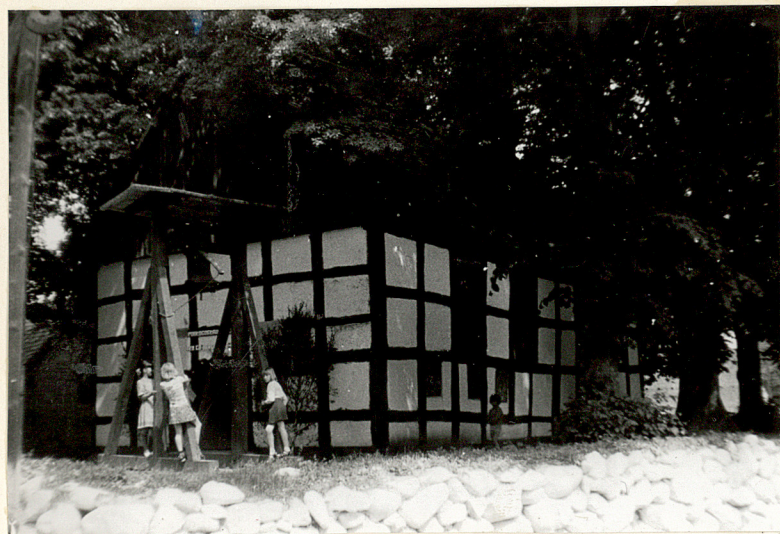
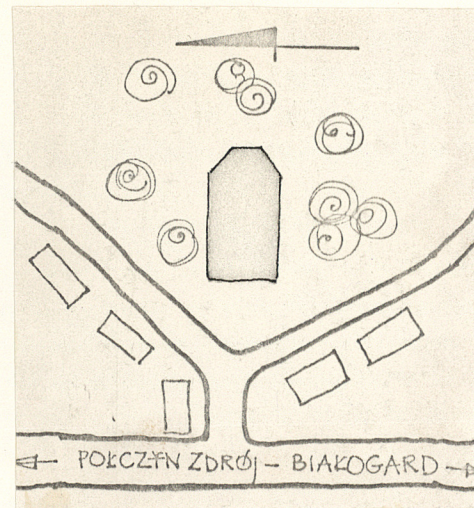
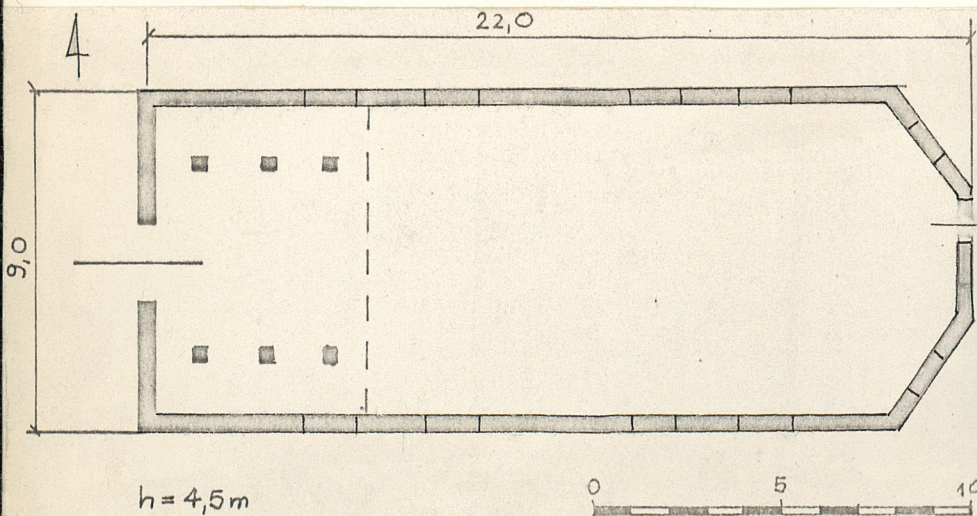
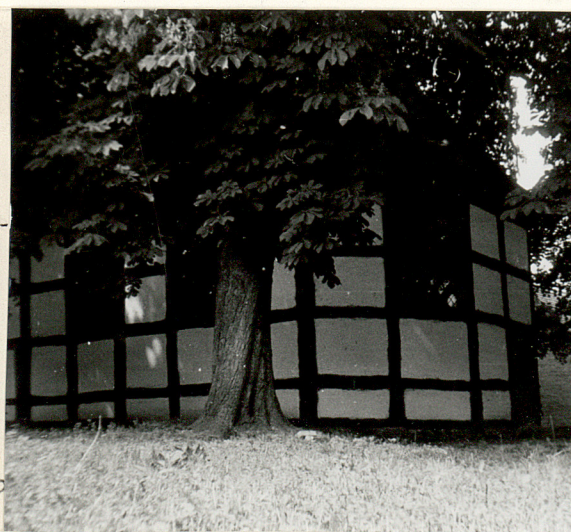
11. Zdjęcia, plan sytuacyjny, rzuty

Budowla usytuowana w centrum wsi, przy szosie z Dębna do Białogardu, na niewielkim wzniesieniu, w otoczeniu starych drzew. Obok kościoła - drewniana, krosnowa dzwonnica.

Kościół o konstrukcji szkieletowej, drewnianej wypełnionej cegłą /pruski mur/, tynkowany. Szczyt zachodni szalowany pionowo deskami.

Wieżba dachowa krokwiowo-jętkowa, dach siodłowy kryty dachówką. Kościół założony na planie prostokąta z prezbiterium zakończonym trójbocznie /3/6/. Salowy.

Bryła zwarta, jednokondygnacyjna, bezwieżowa.

Elewacja frontowa /zachodnia/ - jednoosiowa, na osi otwór wejściowy zwieńczony półkoliście. Szczyt elewacji szalowany deskami pionowo.

Elewacje: południowa i północna - 4-osiowe, na osiach duże prostokątne okna. Poniżej, niesymetrycznie umieszczone okna mniejsze oświetlające chór.
