KOŚCIOŁ FILIALNY RZYMSKO-KATOLICKI pw.św.Antoniego Padew.

XVII w.

TYCZEWO

11. Zdjęcia, plan sytuacyjny, rzuty

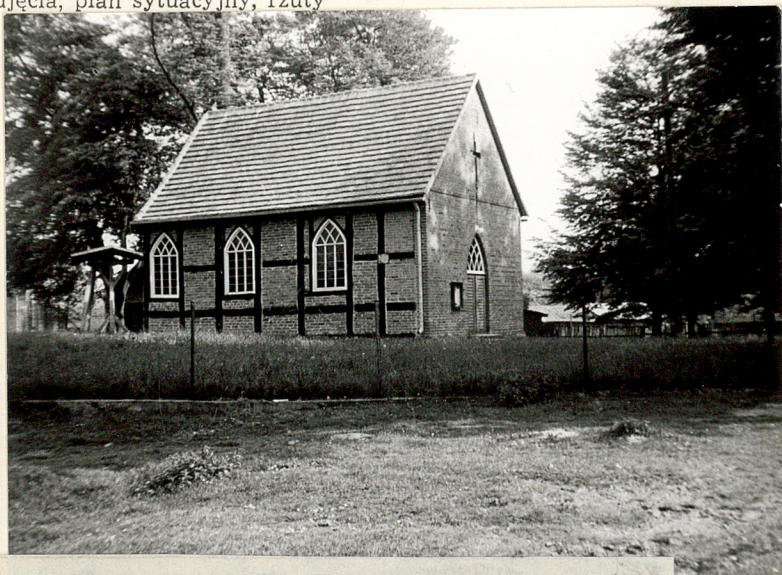
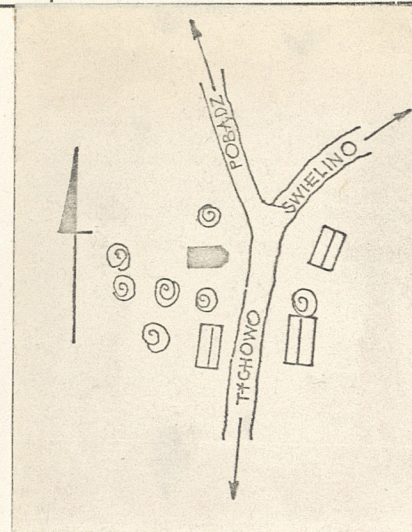
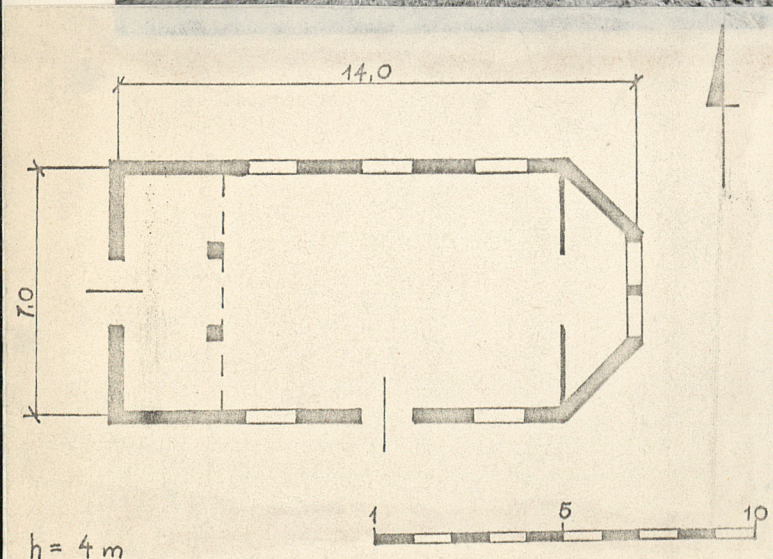
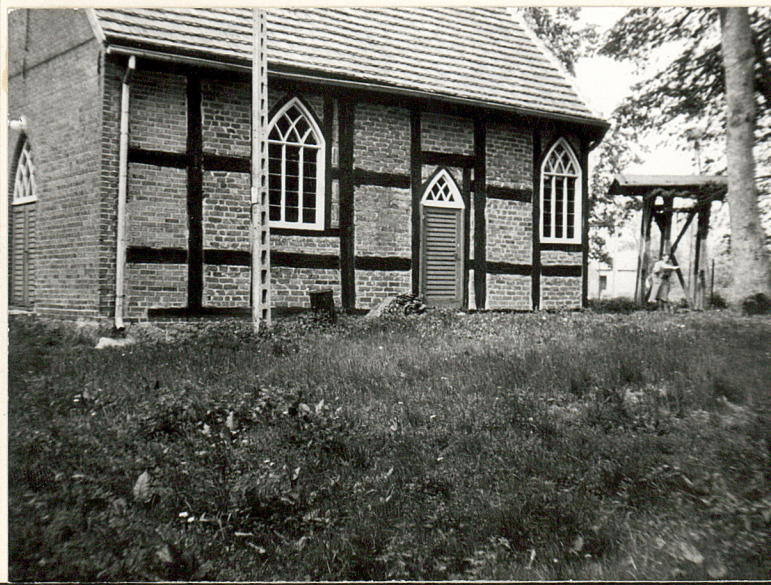
Kościół o konstrukcji szkieletowej, drewnianej wypełnionej cegłą
/pruski mur/ z wyjątkiem ceglanej ściany frontowej. Nietynkowany.
Budowla na podmurówce z kamienia. Strop i wiązania dachu - drewniane.
Wieżba dachowa stolcowo-jętkowa, podłogi drewniane, drzwi dwuwarstwowe.
Kościół założony na planie prostokąta z prezbiterium zakończonym
trójbocznie /3/6/.

Bryła zwarta, jednokondygnacyjna, bezwieżowa, dach dwuspadowy
kryty dachówką.

Elewacja frontowa /zachodnia/-jednoosiowa. Na osi portal zwieńczony
ostrołukowo, nad nim wmurowana tablica z nieczytelnym napisem.
Ściana z cegły na kamiennej podmurówce.

Elewacja południowa - trójosiowa. Na środkowej osi-otwór wejściowy
zwieńczony ostrym łukiem, nad nim na belce - inskrypcja łacińska
/małoczytelna, zamalowana/. Po obu stronach osi - dwa okna
ostrołukowe, wypełnione stolarką pseudogotycką.

Elewacja wschodnia /prezbiterium/ - dwa otwory okienne, osrołukowe
umieszczone symetrycznie względem osi.

Elewacja północna, podobnie jak południowa - trójosiowa, na osi
regularnie rozmieszczone okna.
