BUDYNEK SZPITALA

W A Ł C Z

ul. Zdob. Wału Pomorsk. 52-54

A - 223

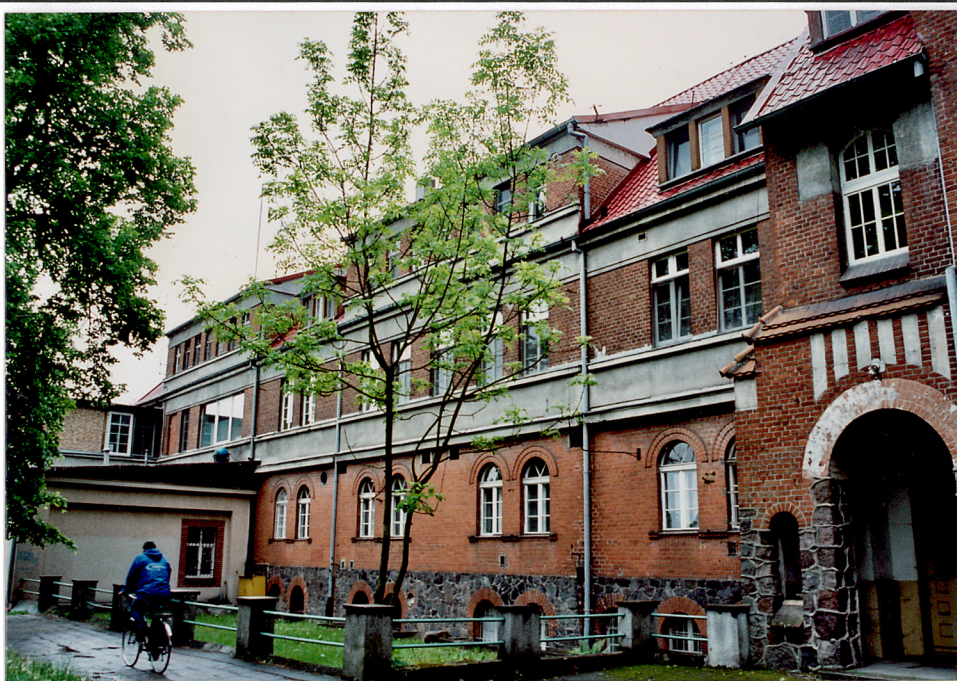
3.

Część środkowa (z aneksem wschodnim) (fot. 3) pierwotnie 8-osiowa, zaakcentowana przez hbiforialny układ okien w obrębie parteru i przyziemia, z centralnym ryzalitem pozornym. Na II kondygnacji układ 9-osiowy (2 + 5 + 2), a w obrębie poddasza boczne facjaty 3-osiowe, a środkowa 7-osiowa. Aneks wschodni przesłonięty w przyziemiu dawnym podjazdem (obecnie jest to 3-osiowa, zabudowana przybudówka), z 2-osiową i arytmiczną II kondygnacją oraz 7-osiową wystawką. Cała elewacja dzielona poziomnie szerokimi, tynkowanymi pasami (gzymsami), zaakcentowana w przyziemiu arkadowymi łukami okiennymi z gzymsami oraz fakturą kamiennego cokołu i ceglanych ścian.

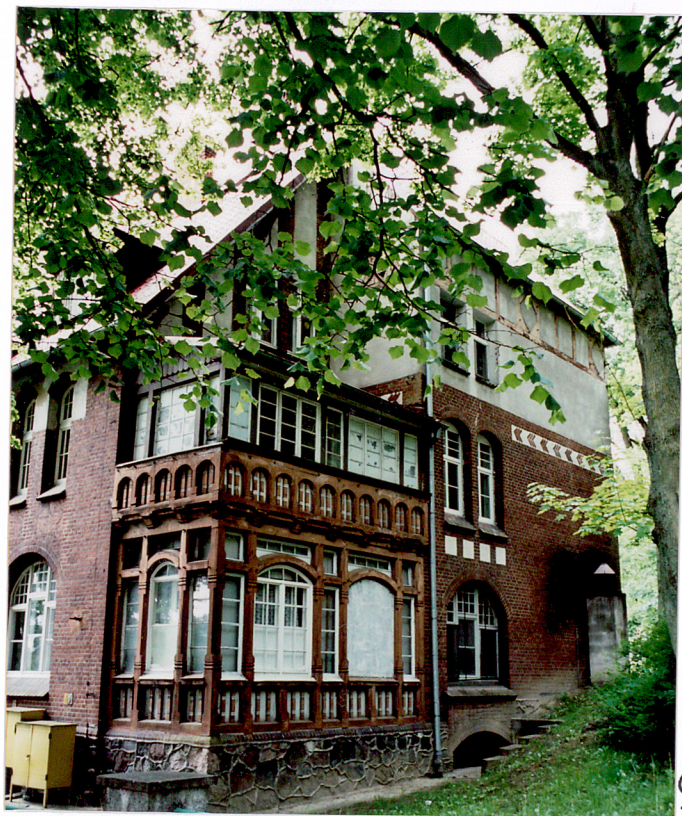
9.

Elewacja zachodnia (fot. 9) o nieregularnej linii i kompozycji: 2-osiowa i 3-kondygnacyjna w części południowej, o zróżnicowanej fakturze ścian – dolne kondygnacje ceglane, a górna tynkowana na gładko z wyodrębnionym szkieletem ściany ryglowej. Głównym akcentem tej elewacji jest narożna weranda (fot. 12), drewniana, słupowo-ramowa, o bogatej dekoracji snycerskiej; elementy konstrukcyjne malowane na brązowo, ramy okienne bielone, a całość osadzona na kamiennym cokole.

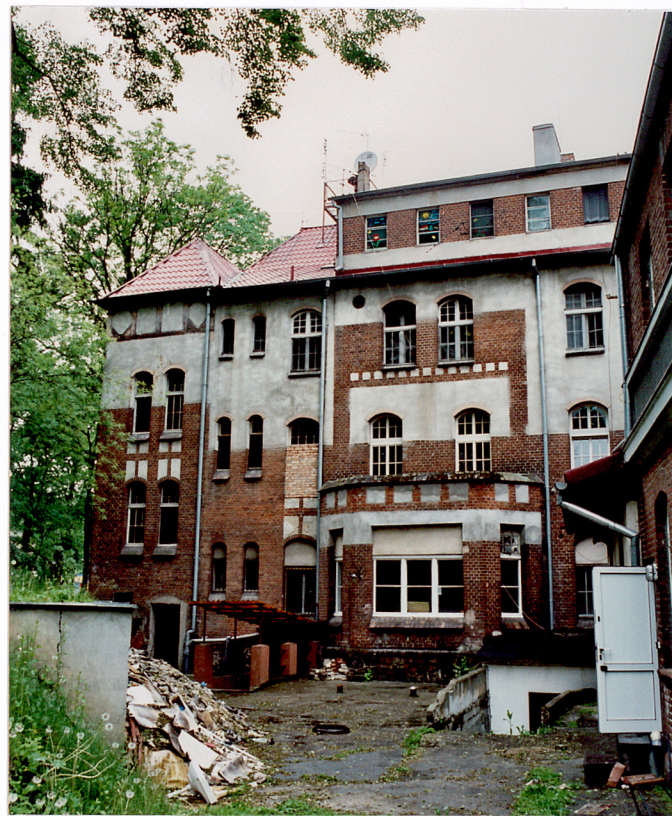
10.

Elewacja tylna części zachodniej (fot. 10) o nieregularnej kompozycji, z czytelnym funkcjonalnym podziałem wnętrza. Jest to elewacja 8-osiowa, z parterowym (trapezowatym) ryzalitem, o zróżnicowanej skali otworów i fakturze ścian – dolne kondygnacje ceglane, a górne tynkowane na gładko, zwieńczone ceglany obramieniami i ryglową konstrukcją wystawki dachowej.

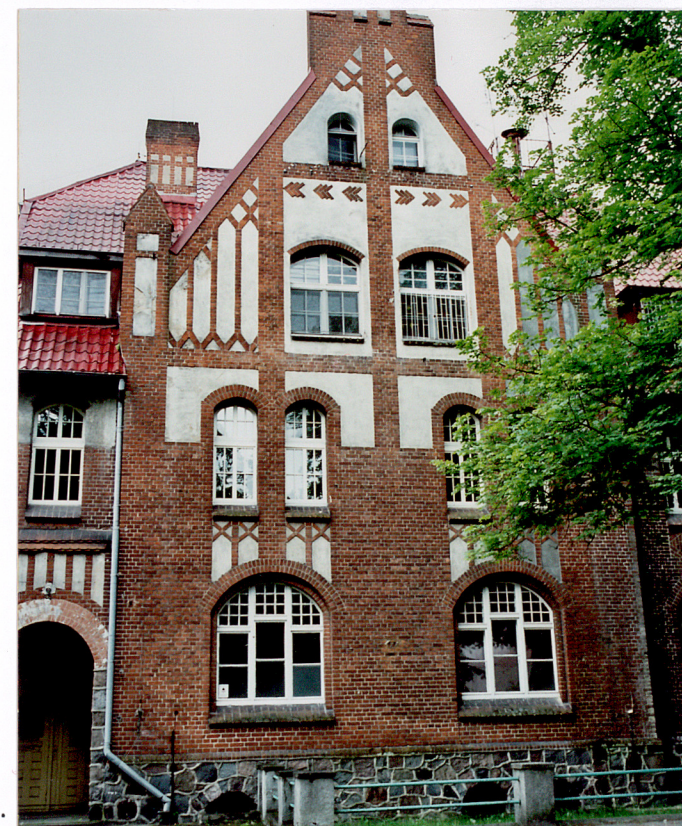
11. budynek główny, część zachodnia – ryzalit frontowy
12. budynek główny, część zachodnia – przyszczytowa weranda
13. budynek główny, część zachodnia – ryglowa wystawka w szczycie zachodnim

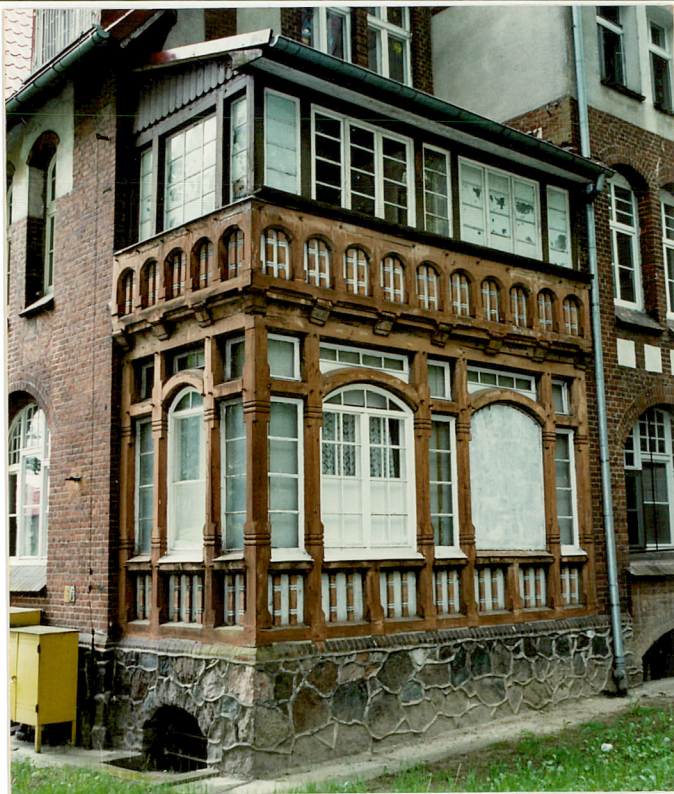
12.

W części zachodniej większość stolarki okiennej pochodzi z czasów budowy. Na parterze ściany frontowej okna (fot. 16) 6-skrzydłowe, skrzynkowe, dzielone asymetrycznym (schodkowym) krzyżem; górne skrzydła z charakterystycznym dla tego okresu drobnym podziałem szczelinowym; otwór ujęty ceglanym obramieniem (z uskokowym obokiem, łukowatym nadprożem i skośnym parapetem. Pozostałe okna w tej elewacji (fot. 1, 11) to: pcv, 4-skrzydłowe, dzielone ramiakami; szerokie okna 4-skrzydłowe, krosnowe, dzielone krzyżem i szczelinami. W elewacji tylnej (fot. 10) okna o zróżnicowanych kształtach i typach. W salach okna 4-skrzydłowe, skrzynkowe i pcv, dzielone krzyżem i szczelinami. Na klatce schodowej okna 4-skrzydłowe, krosnowe (pojedyncze), dzielone krzyżem i drobnym układem szczelin. W pom. sanitarnych okna krosnowe, dwudzielne, ze szczelinami. W werandzie, na parterze okna ościeżnicowo-krosnowe, 2-skrzydłowe, dzielone słupkiem i ramiakami (fot. 17), a po bokach stałe okna krosnowe. Na II kondygnacji okna krosnowe, 3-skrzydłowe, dzielone słupkami i szczelinami (fot. 12).

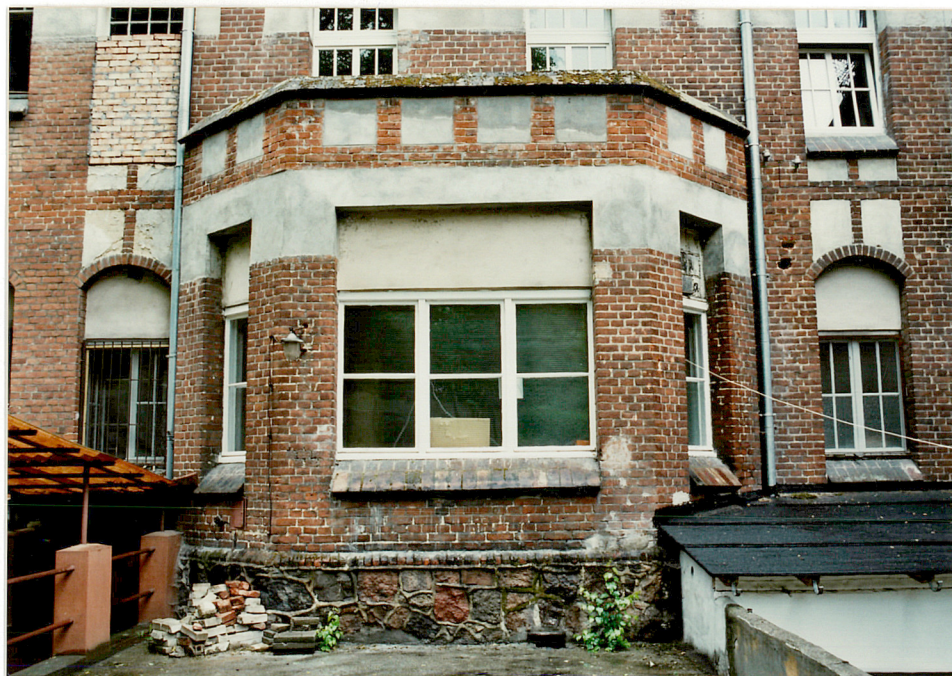
14. budynek główny, część zachodnia – parterowy ryzalit w ścianie tylnej
15. budynek główny, część zachodnia – dwuskrzydłowe drzwi frontowe
16. budynek główny, część zachodnia – sześcioskrzydłowe okno w ścianie frontowej

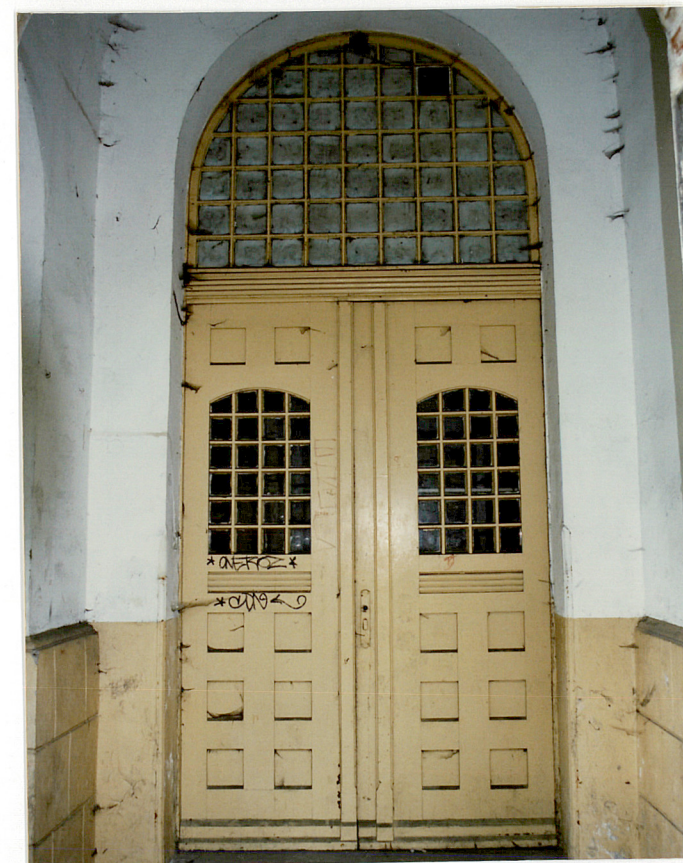
15.

Drzwi frontowe do części zachodniej (fot. 15) 2-skrzydłowe, drewniane (masywne), ramowo-płycinowe, z naświetlami i półkolistym nadświetlem (dzielone drobnym układem ramiaków), zawieszone na trzpieniowych zawiasach. Pozostałe drzwi zewnętrzne współczesne, 1-skrzydłowe, pcv.

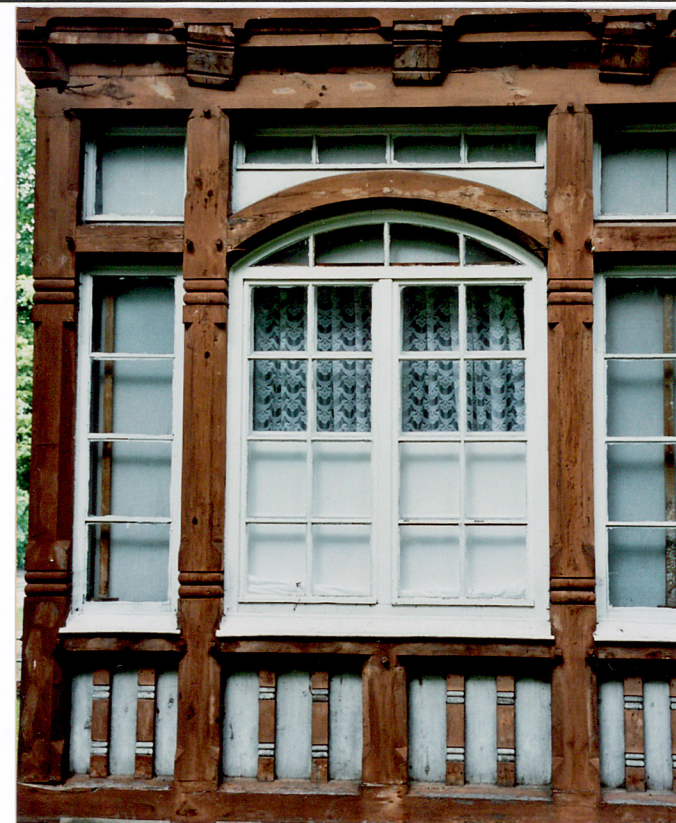
17. budynek główny, część zachodnia – okno w przyszczytowej werandzie
18. skrzydło południowe – widok ogólny od płd.-wschodu
19. skrzydło południowe – elewacja zachodnia

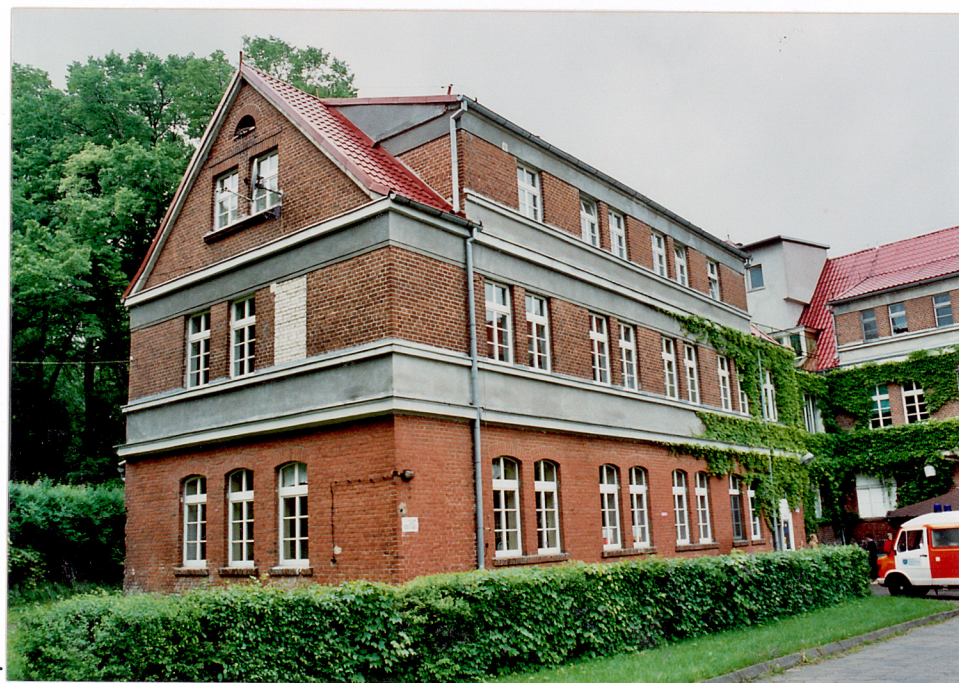
18.

Skrzydło południowe o stosunkowo rytmicznej kompozycji i jednorodnym wystroju; elewacja wschodnia (fot. 18) 9-osiowa, 2-kondygnacyjna, zwieńczona 6-osiową wystawką; elewacja szczytowa południowa 3-osiowa; elewacja zachodnia (fot. 19) przesłonięta 4-osiowym aneksem, zwieńczona analogiczną wystawką. Ściany nietynkowane (w parterze malowane), dzielone poziomymi (szerokimi i tynkowanymi) gzymsami międzykondygnacyjnymi.

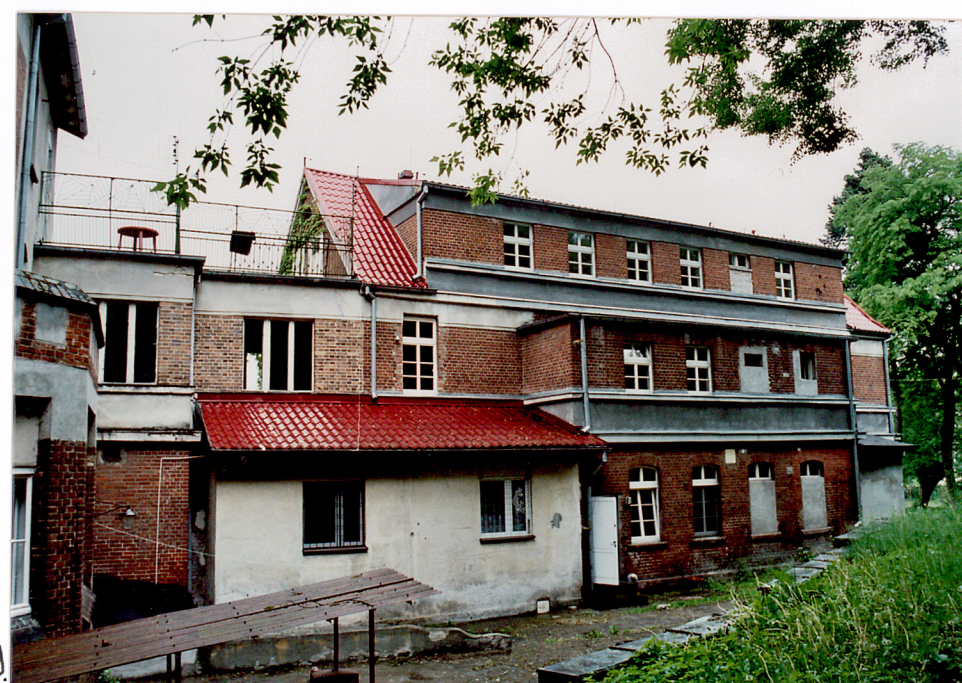
19.

Ściany: obwodowe (fot. 1-3, 5, 18-19) murowane z cegły ceramicznej (wiązanie krzyżowe), o zróżnicowanym odcieniu materiału ceglanego oraz przekroju w parterze (od 40 do 55 cm). Ściany nietynkowane, starannie spoinowane, w obrębie parteru wtórnie malowane farbą elewacyjną w kolorze ciemnoczerwonym. W obrębie części zachodniej ryzality i szczyty oraz fragmenty ściany tylnej częściowo tynkowane na gładko i bielone, a górne kondygnacje pozostałych części budynku oddzielone szerokimi, tynkowanymi pasami. Weranda przy narożniku płn.-zachodnim (fot. 9, 12) drewniana, o konstrukcji słupowo-ramowej, z bogatą dekoracją snycerską i w większości przeszklona. Wystawki dachowe murowane, ceglane; wystawki w części zachodniej (fot. 13) w części ryglowe, z odsłoniętym szkieletem konstrukcyjnym. Dawny podjazd frontowy został zamurowany.

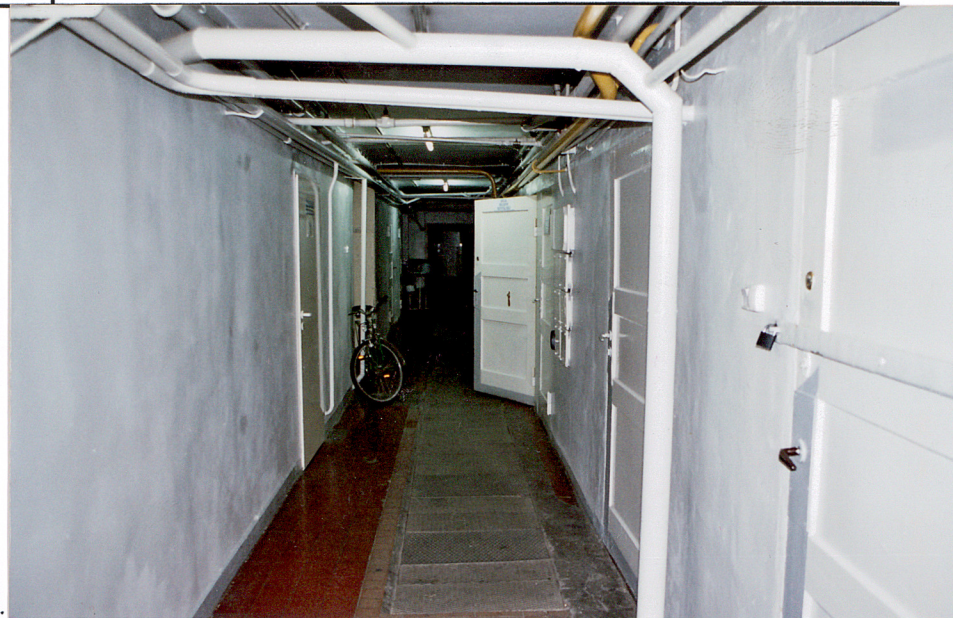
Piwnica: nad częścią środkową i fragmentem części wschodniej – płaskie, typu kleina (fot. 20); nad częścią zachodnią – odcinkowe na stalowych belkach (fot. 21) i zróżnicowanej rozpiętości łuków (od 1 do 2 m); nad skrzydłem południowym – stropy typu kleina.

20. budynek główny – wnętrze piwnicy pod częścią środkową
21. budynek główny – wnętrze piwnicy pod częścią zachodnią
22. budynek główny, część zachodnia – wnętrze w osi korytarza

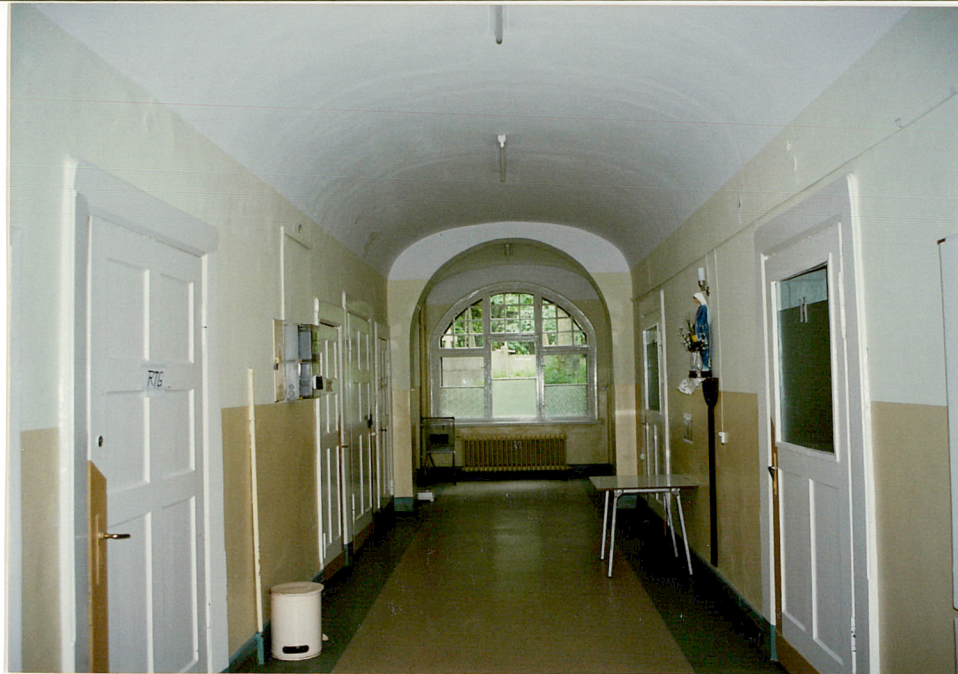
22.

Ściany wewnętrzne (fot. 20, 22) również murowane z cegły ceramicznej, silikatowej i dziurawki, ale o zróżnicowanych przekrojach (od 12 do 40 cm), tynkowane na gładko, malowane farbami emulsyjnymi i olejnymi, a w sanitariatach kuchni i salach operacyjnych wyłożone glazurą. Część ścianek działowych w obrębie poddasza o konstrukcji drewniano-płycinowej lub ryglowe, tynkowane na gładko, malowane.

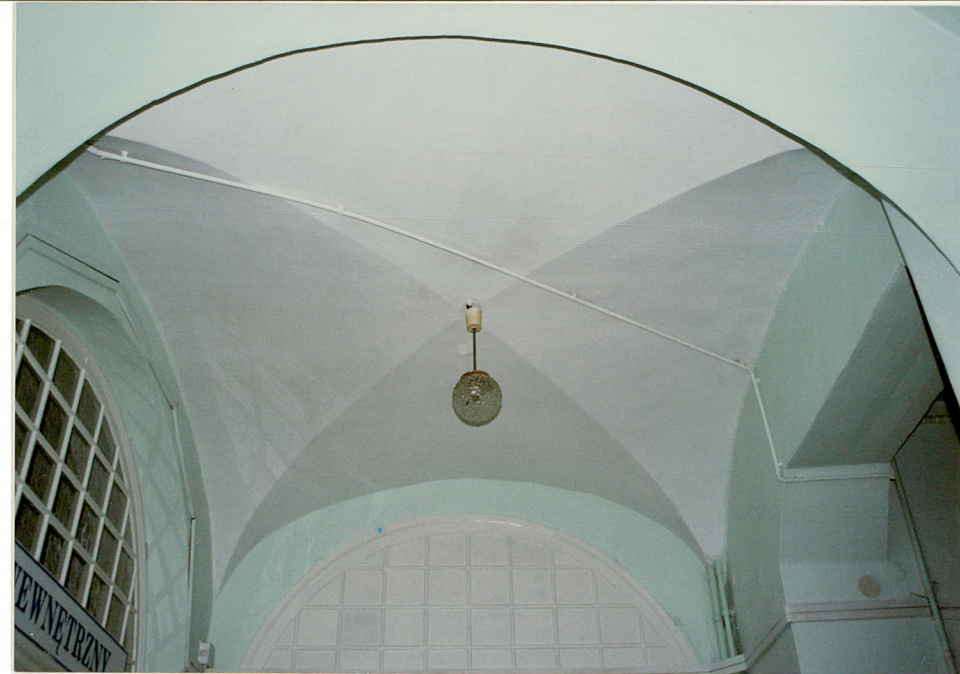
Parter: część środkowa – płaskie, drewniane, belkowe, ze ślepą podłogą; część zachodnia – masywne, ceramiczne: płaskie ze sufitami zwierciadlanymi (w salach), kolebkowe w korytarzu (fot. 22), krzyżowe w przedsionku (fot. 23); skrzydło południowe – stropy kleina.

23. budynek główny, część zachodnia – sklepienie krzyżowe w przedsionku
24. budynek główny, część zachodnia – drzwi w obrębie korytarza
25. budynek główny, część zachodnia – drzwi do sali szpitalnej

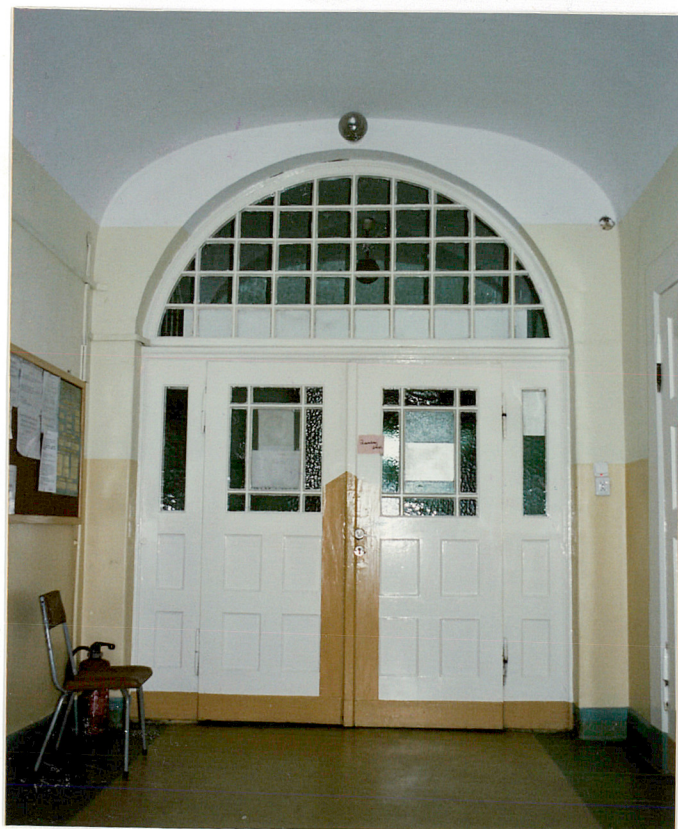
24.

We wnętrzu szpitala najwięcej pierwotnej stolarki zachowało się w części zachodniej. Na korytarzach (fot. 24) szerokie drzwi 2-skrzydłowe (składane), ramowo-płycinowe, z naświetlami i wysokimi (półkolistymi) nadświetlami. Drzwi do sal szpitalnych 1-skrzydłowe (szerokie), płycinowe, pełne, zawieszone na trzpieniowych zawiasach, a otwory ujęte deskowymi opaskami (fot. 25).

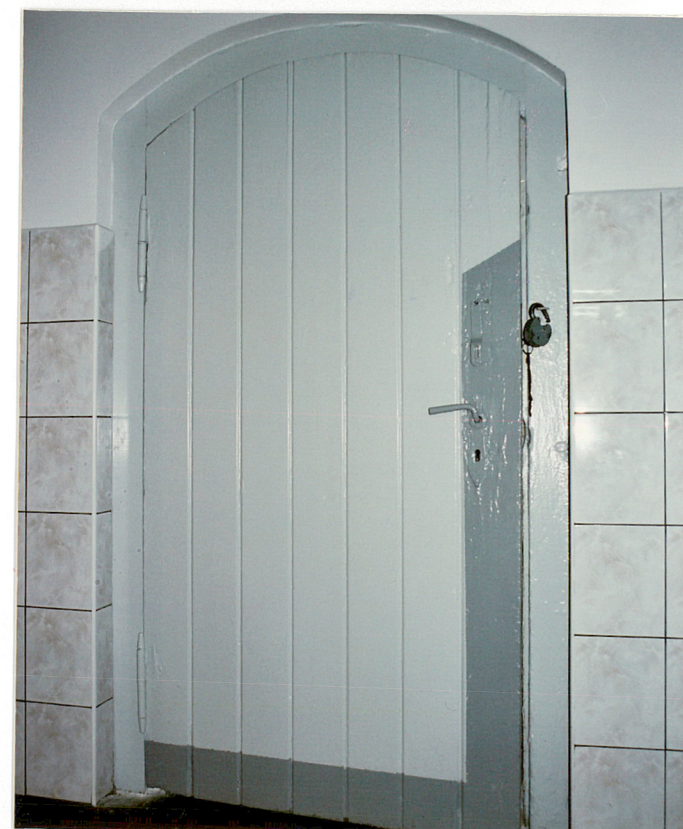
W piwnicach zachowały się także pierwotne drzwi deskowe, pełne, o odcinkowych nadprożach oraz z historycznymi okuciami (szyldziki, klamki) – fot26.

26. budynek główny – drzwi do pom. piwnicy
27. budynek główny, część środkowa – nowa klatka schodowa
28. budynek główny, część zachodnia – pierwotna klatka schodowa

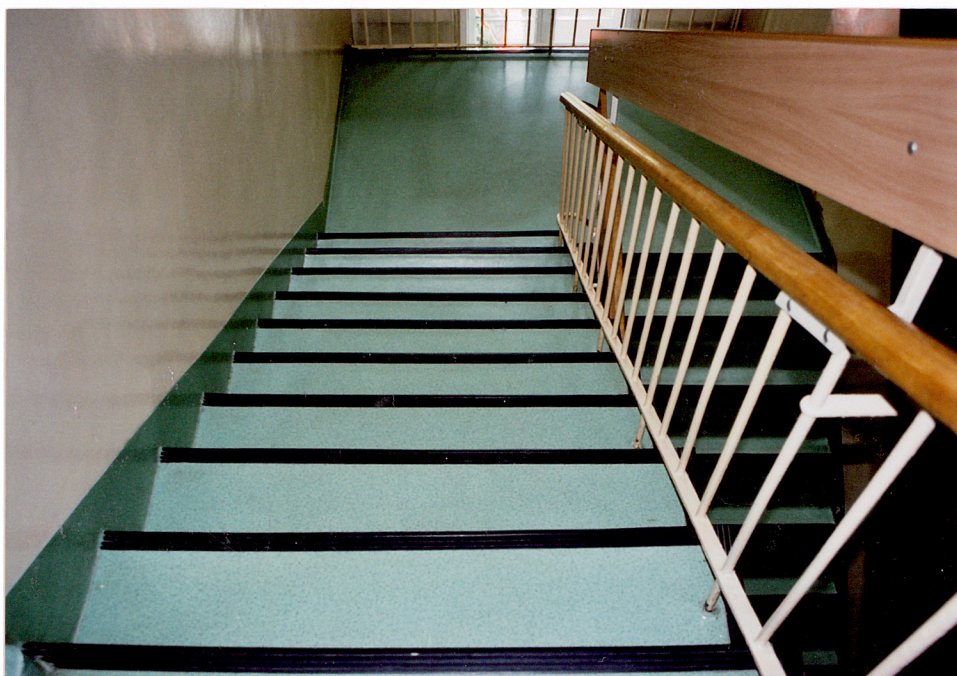
27.

W części środkowej (fot. 27) – współczesne, żelbetonowe, 2-biegowe (powrotne) ze spocznikiem oraz metalową (ażurową) balustradą; w obrębie poddasza schody drewniane, 2-biegowe, z metalową balustradą. W części zachodniej (fot. 28) schody z czasów budowy (1906 r.), stalowo-ceramiczne, 2-biegowe (powrotne) ze spocznikiem międzypiętrowym, zaopatrzone w metalową (ozdobnie kutą i giętą) balustradę z drewniana i profilowana poręczówką. W skrzydle południowym schody również 2-biegowe, powrotne, żelbetonowe.

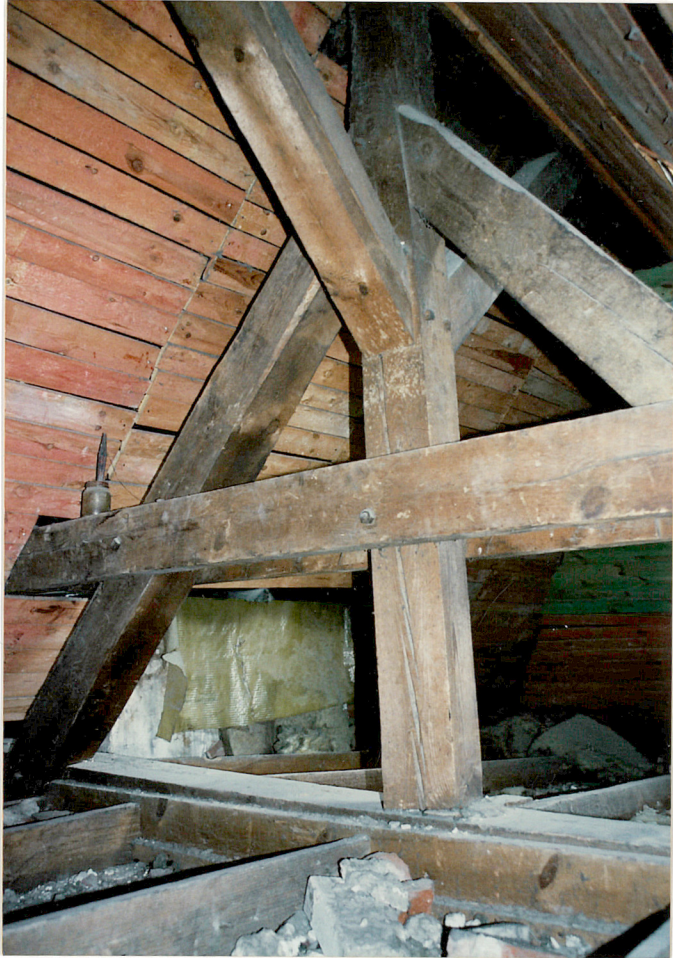
Najstarsza i oryginalna wieżba zachowała się nad zachodnią częścią szpitala (fot. 29). Jest to konstrukcja krokwiowo-płatwiowa (z płatwiami pośrednimi, stopowymi i kalenicową), spięta kleszczami i stabilizowana zastrzałami. Elementy wieżby dachowej w formie regularnych kanciaków, o przekrojach ok. 14-16 x 18-20 cm; połączeni ciesielskie kołowane i ześrubowane.

29. budynek główny, część zachodnia – fragment więźby dachowej
30. budynek główny, część środkowa – fragment więźby dachowej z facjatą
31. budynek administracji (d. kamieniczka) – po wschodniej stronie szpitala

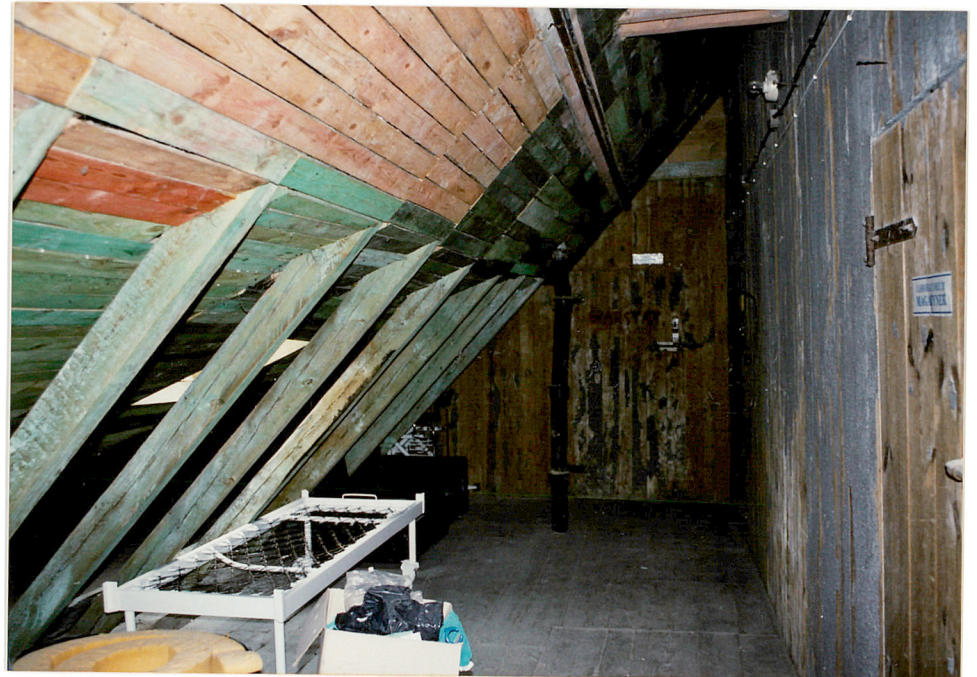
30.

Nad częścią zachodnią jest to konstrukcja krokwiowo-jętkowa (dwa poziomy), z płatwiami pośrednimi i stolcami; wystawki utworzone przez półkrokwie, wsparte na głównych wiązarach. Część krokwi została wymieniona po 1945 r. (fot. 30).

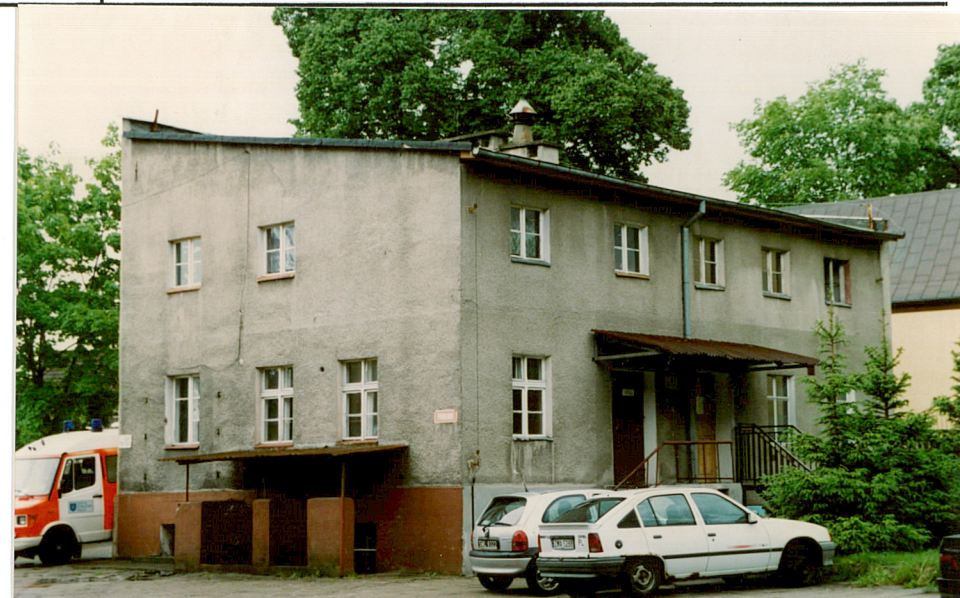
32. budynek pralni przy zachodniej bramie wjazdowej na teren szpitala
33. budynek oddziału szpitalnego – w południowej części działki
34. fragment ceglano-rurowego ogrodzenia przed frontem szpitala
