WIEŻA CIŚNIEŃ NA TERENIE TORU WYŚCIGÓW KONNYCH SŁUŻEWIEC (w ruinie)

Okolo 1936 r.

WARSZAWA

ul. Puławska 266

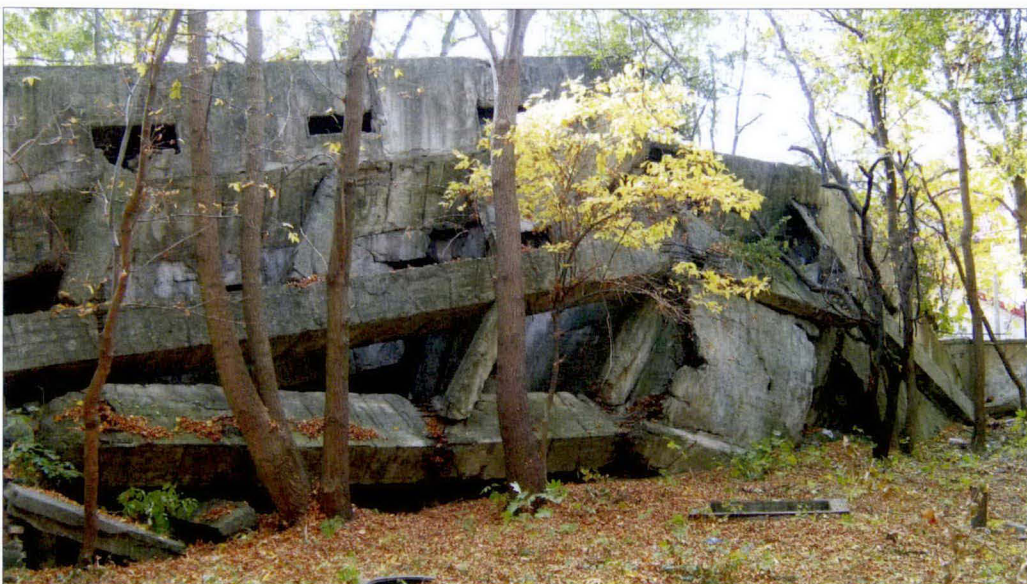
Górna część konstrukcji, widok od strony północnej. Między drzewami widoczna osłona zbiornika dolnego. Słupy 7 (wyższy) i 6 (przy gruncie).

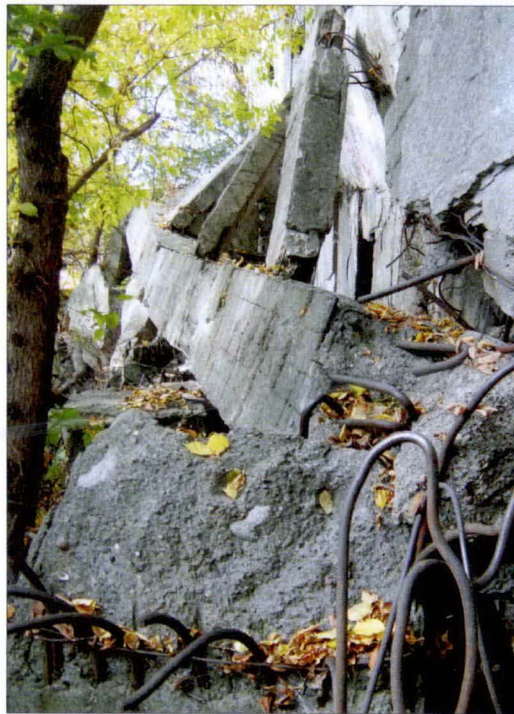
Elewacja południowa, widoczny słup nr 2 z łącznikami z klatką schodową. Widok od strony wschodniej.

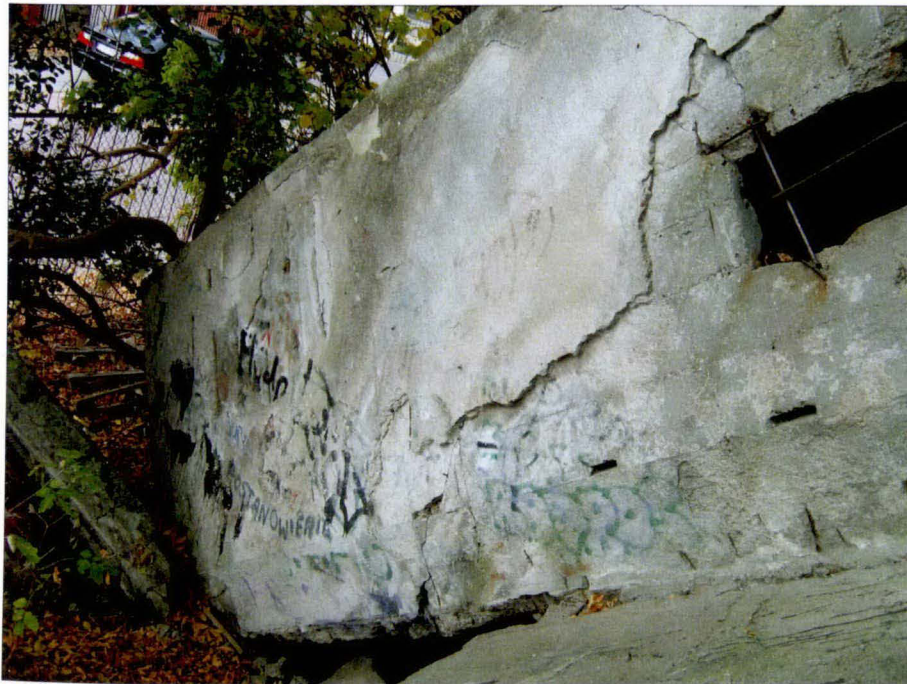
Szczytowy fragment klatki schodowej na wysokości górnego zbiornika. Widoczne fragmenty oryginalnego tynku.

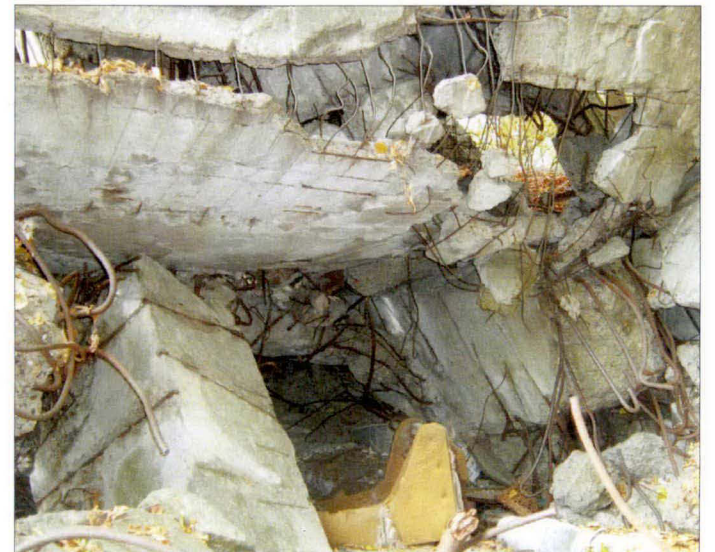
Najbardziej zniszczony dolny fragment wieży.

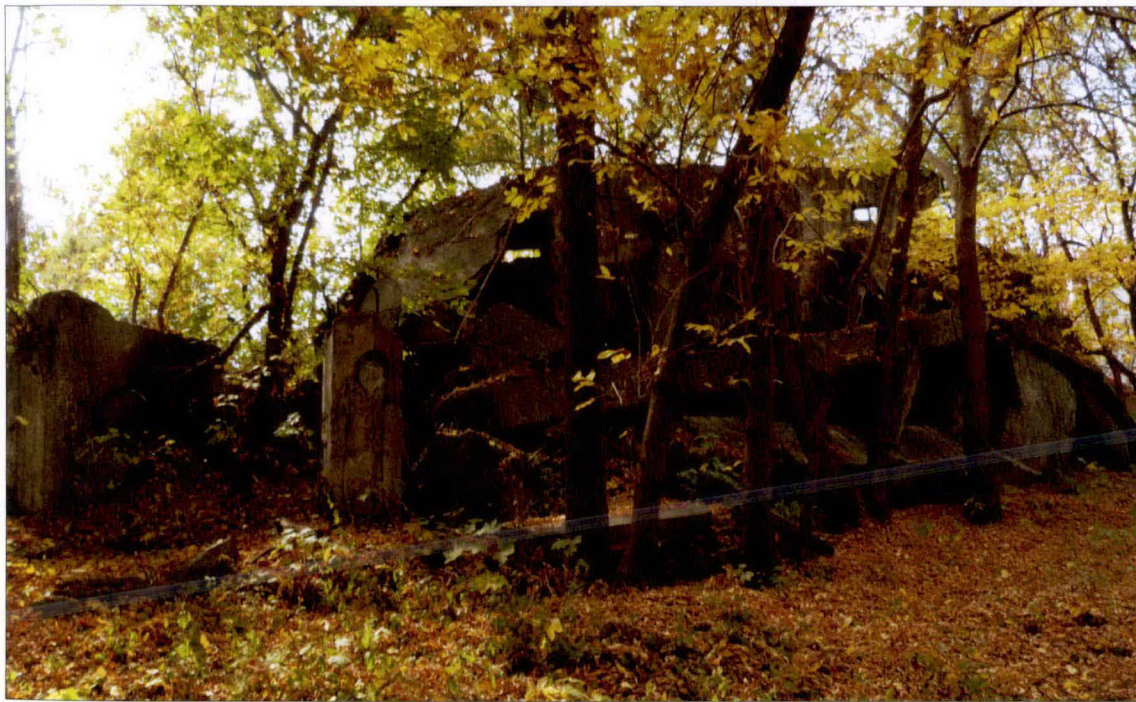
Ruina wieży, widok od strony północno-wschodniej.

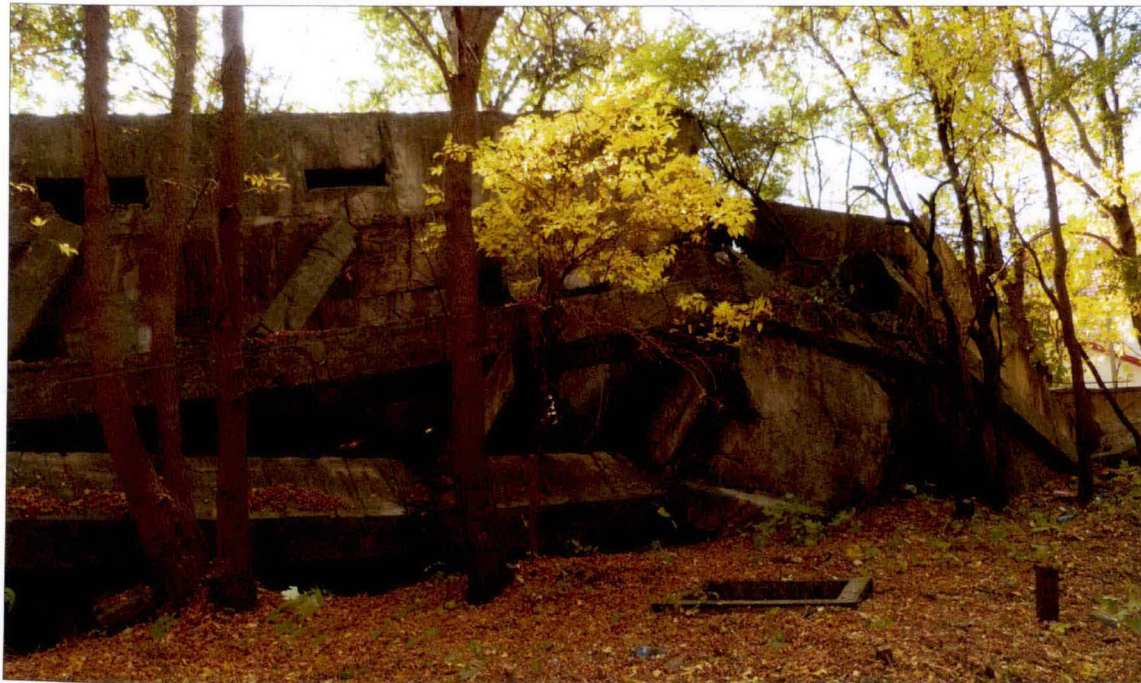
Ruina wieży, górne kondygnacje ze zbiornikami. Widok od strony północno-wschodniej.

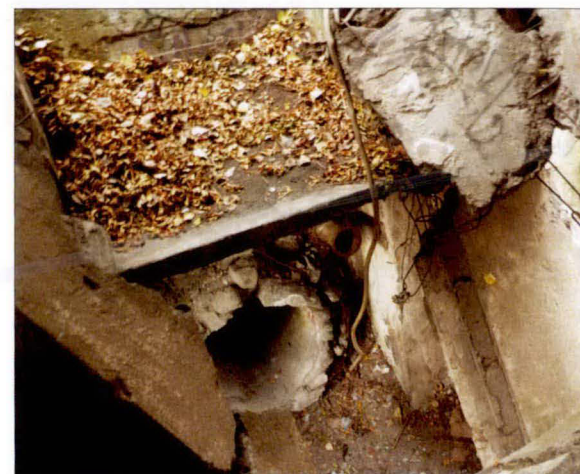
Strop nad V kondygnacją, pod dolnym zbiornikiem. Widoczny wylot centralnie położonej rury betonowej.

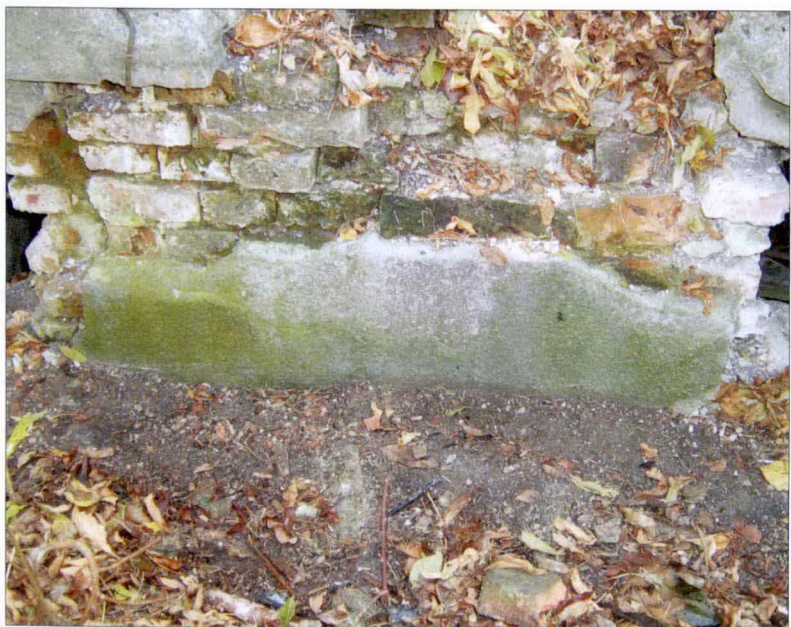
Górny fragment ściany fundamentowej podpiwniczenia i kondygnacji parteru.

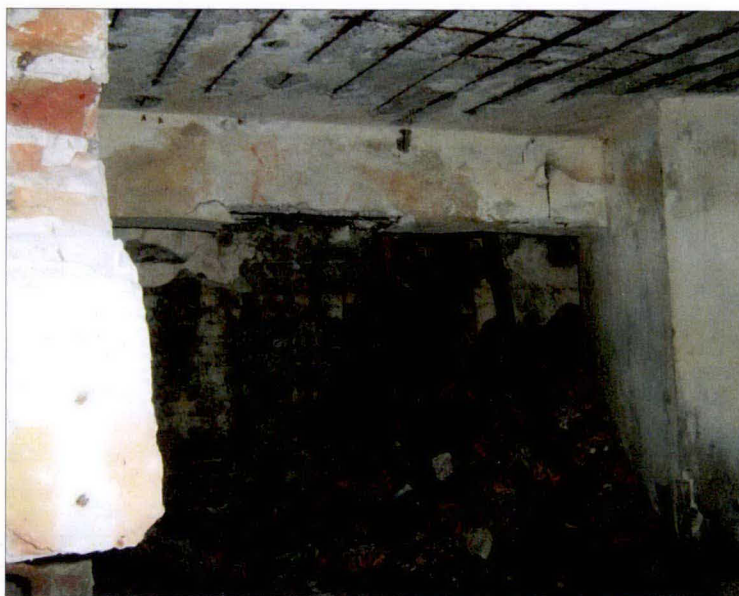
Pomieszczenie podpiwniczenia, widoczne stalowe schody drabiniaste na ścianie wschodniej. Po prawej słup nr 1 oryginalnie otynkowany.

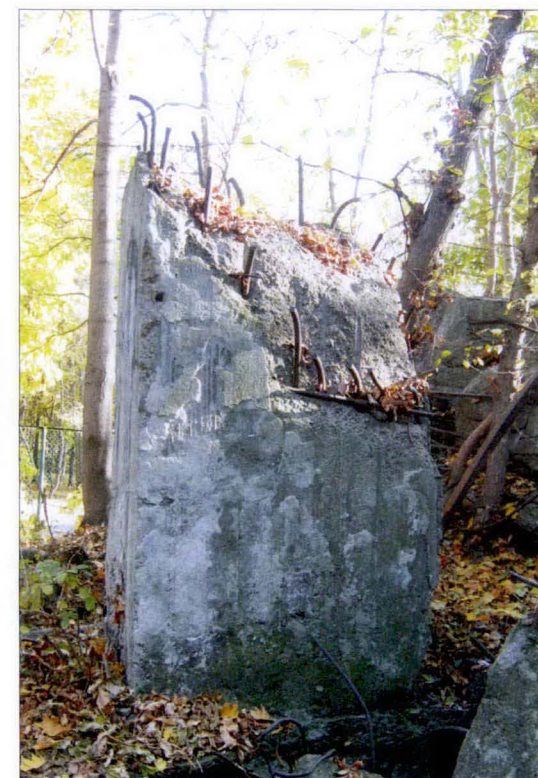
Pozostałości słupa nr 8.

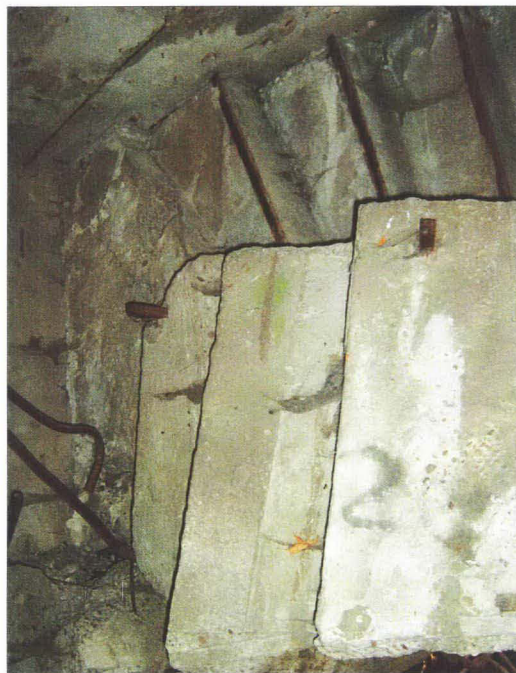
Podest klatki schodowej niższej.

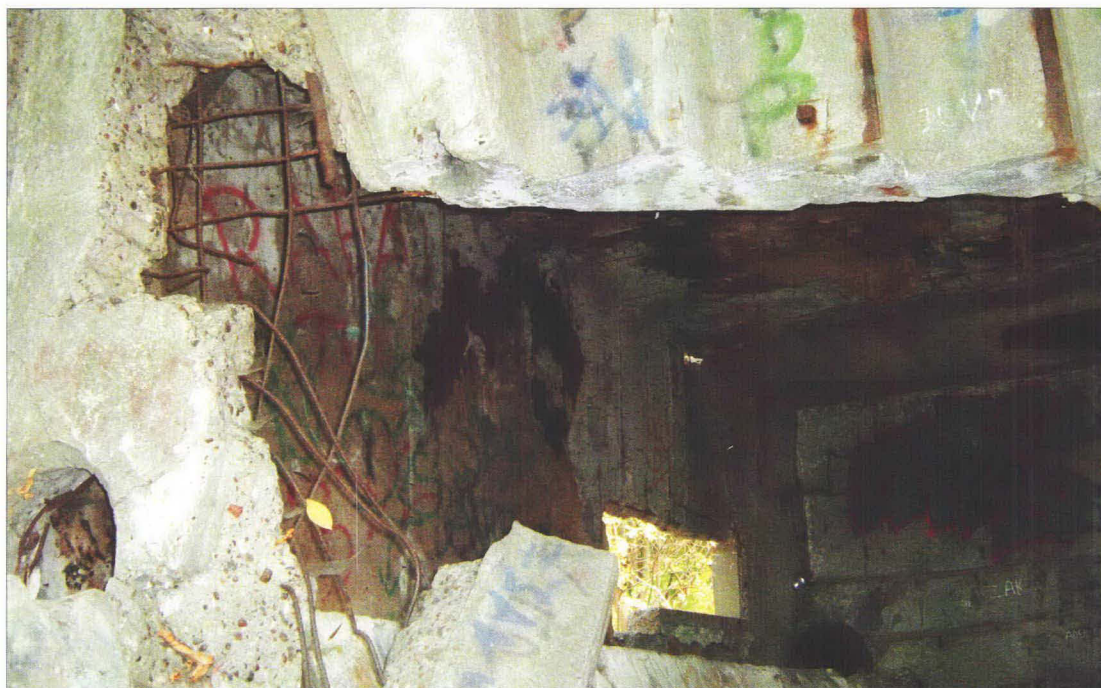
Klatka schodowa, u dołu poziomo widoczny słup nośny oraz otwory w stropach dla instalacji odprowadzającej wodę deszczową poprowadzonej wzdłuż słupa.

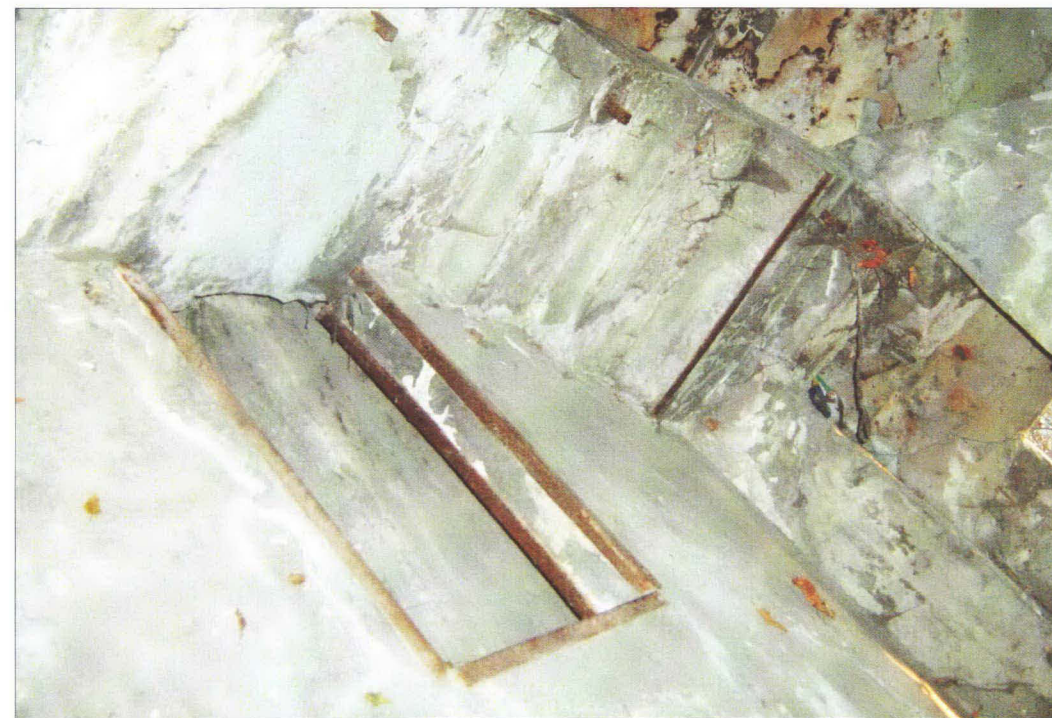
Podest korytarza rewizyjnego wokół górnego zbiornika.

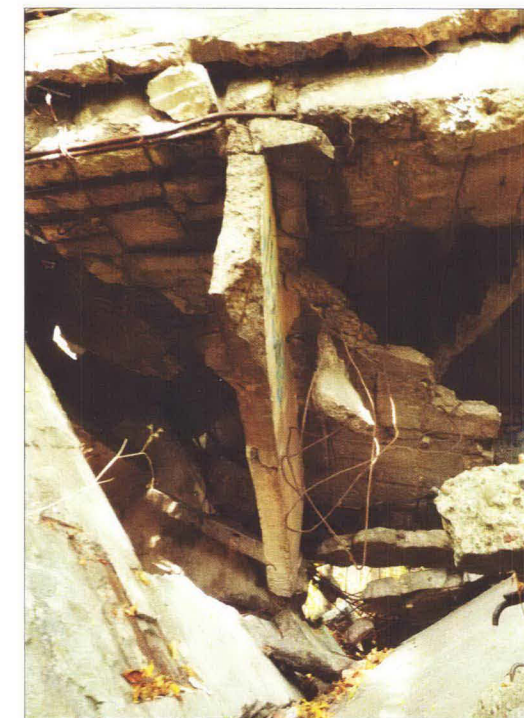
Podest korytarza rewizyjnego wokół zbiornika.

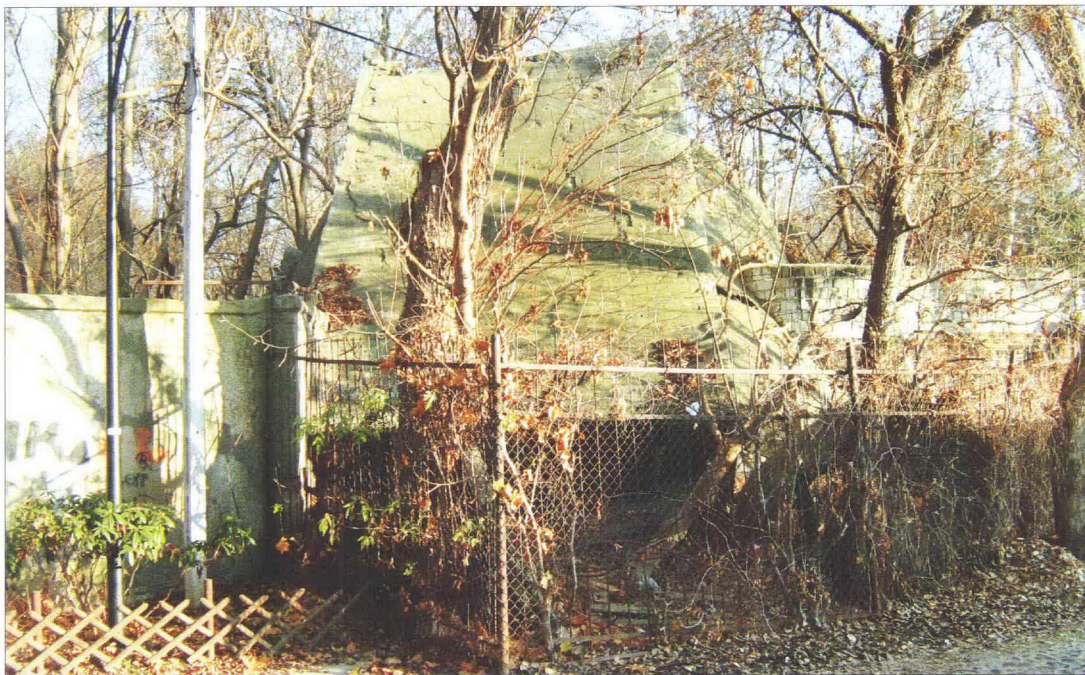
Elewacja wschodnia (ściana klatki schodowej oraz fragmenty osłony zbiorników) widoczne od strony ul. Wyczółki.

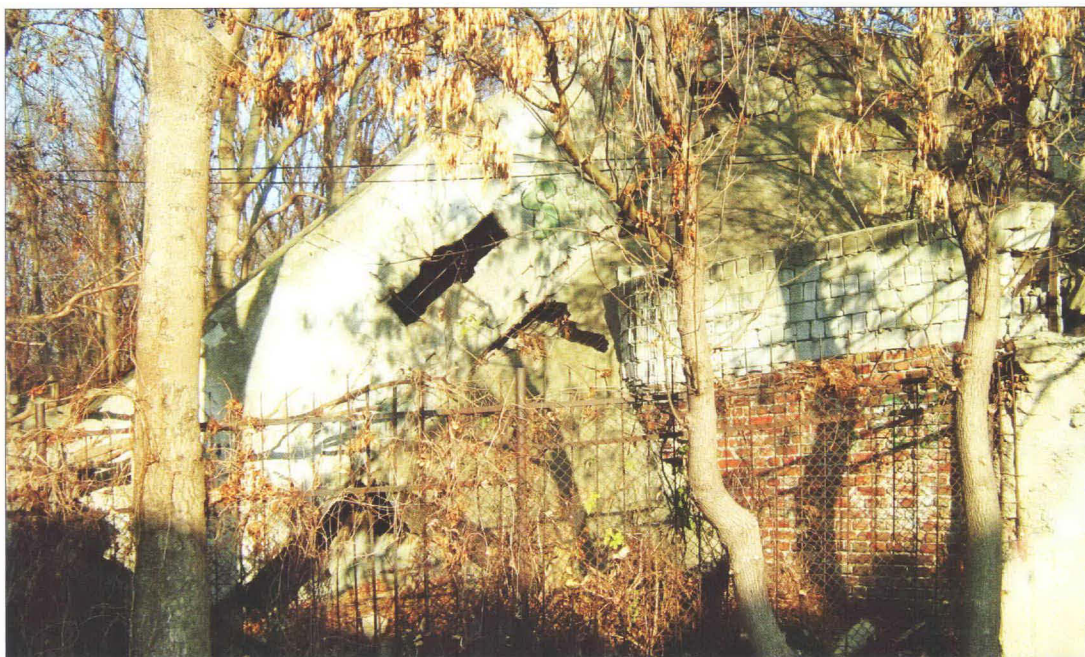
Górny fragment elewacji południowej – klatka schodowa i osłona zbiornika widoczne od strony ul. Wyczółki.

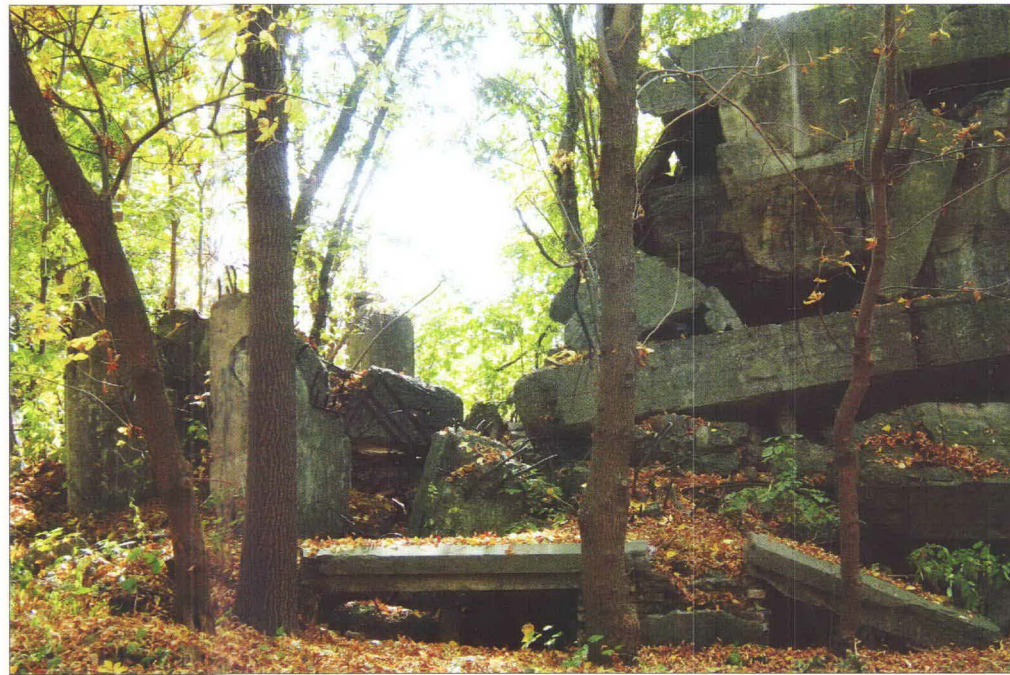
Pozostałości słupów nośnych i okna podpiwniczenia widoczne od strony północno-wschodniej.

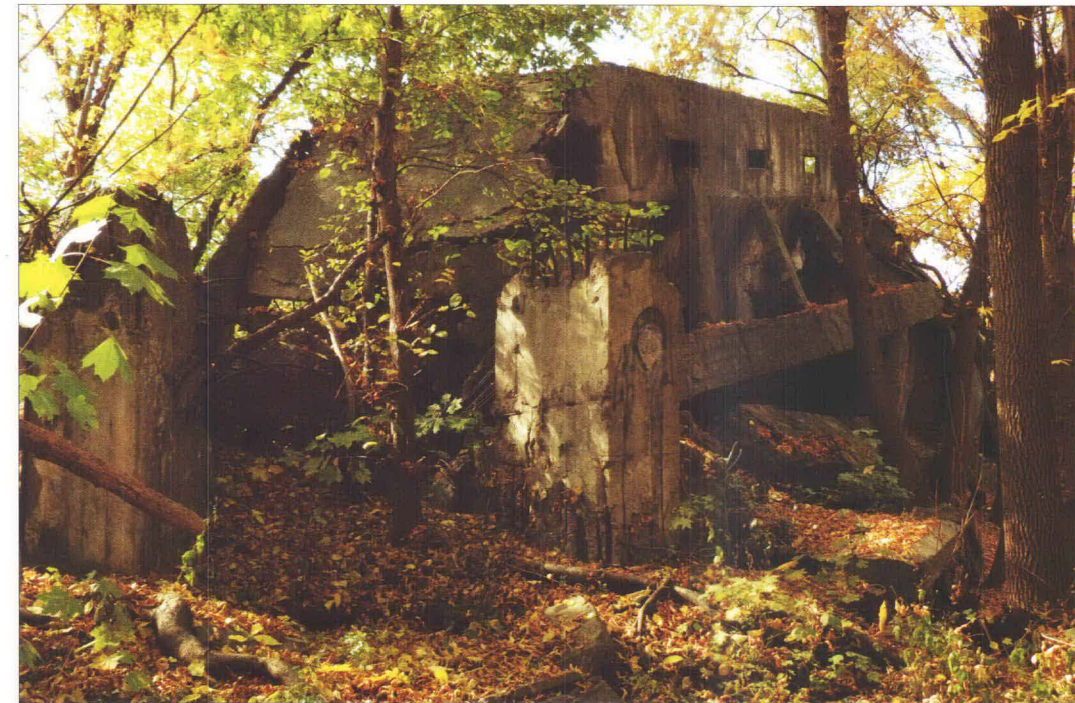
Pozostałości słupów nośnych i widok ruin konstrukcji od strony północno-wschodniej.

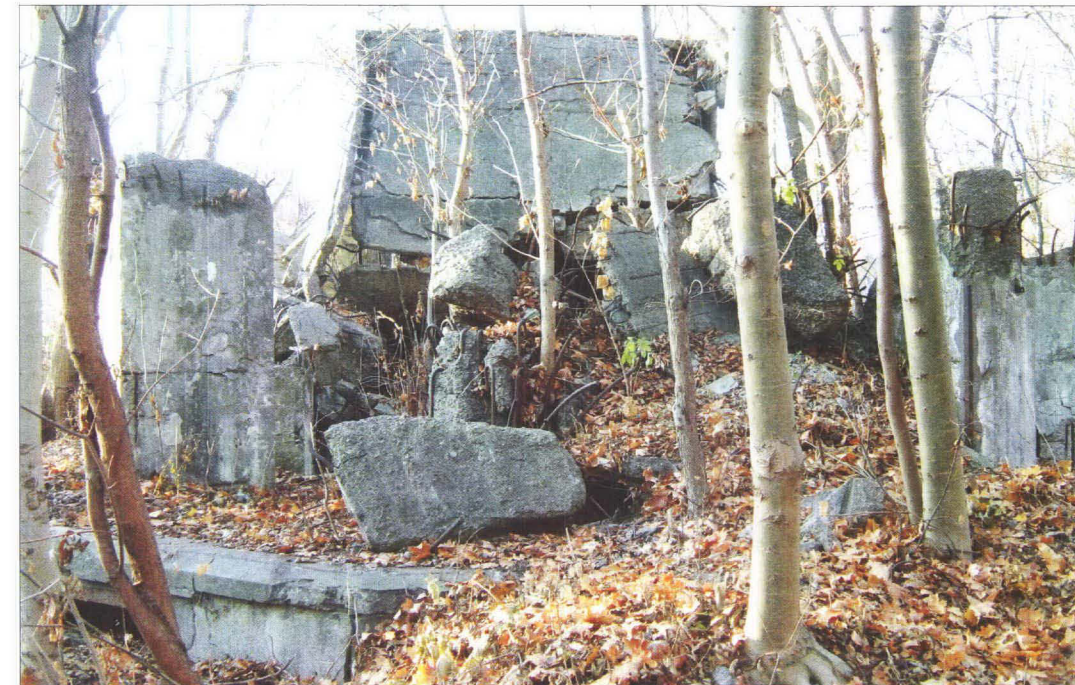
Elewacja wschodnia, miejsce wejścia do wieży.

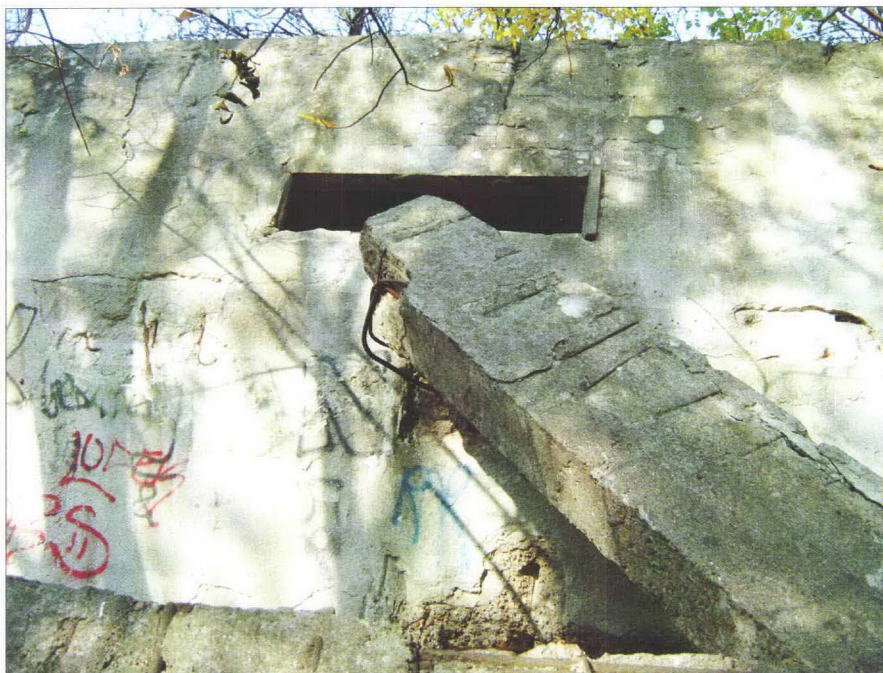
Elewacja południowa (ściana klatki schodowej oraz fragmenty osłony zbiorników) widoczne od strony ul. Wycółki.

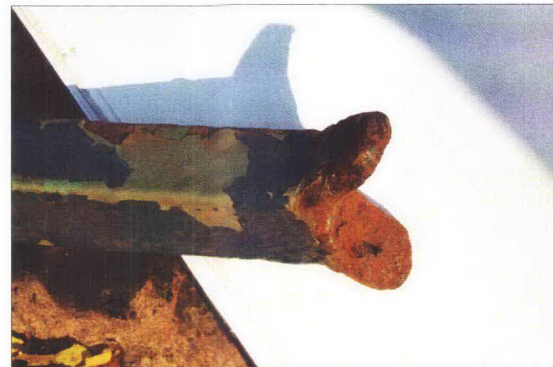
Pręt balustrady schodowej, miejsce mocowania pochwyty.

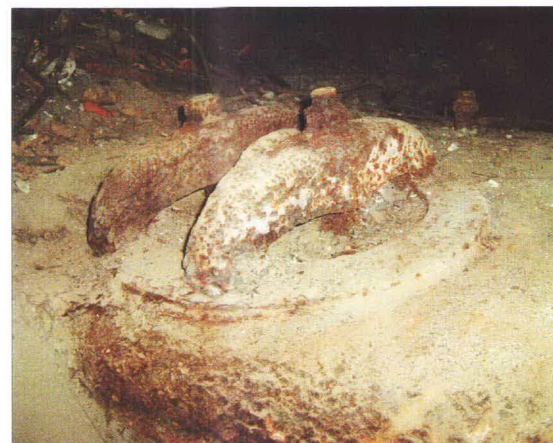
Pokrywa z zamknięciem stalowego zbiornika w piwnicy.

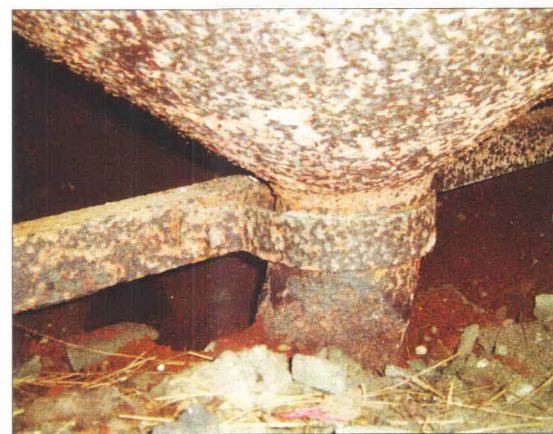
Elementy instalacji wodnej wewnątrz zbiornika stalowego w piwnicy.

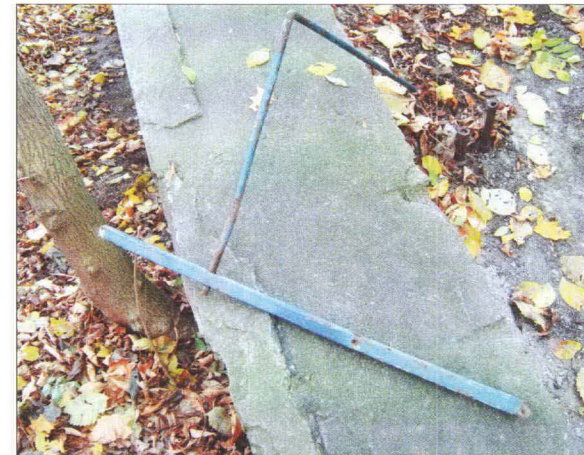
Słupek balustrady schodowej z poprzeczką.

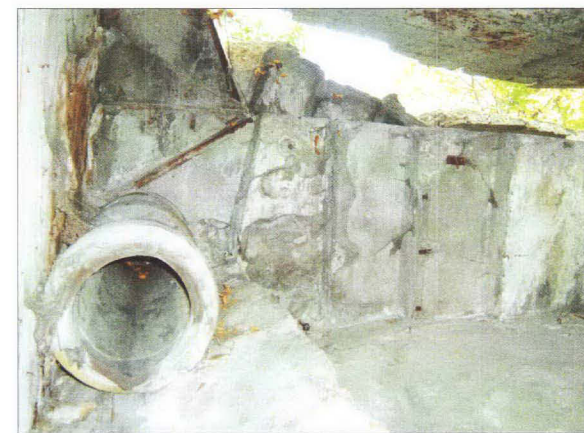
Wyższa klatka schodowa, pozostałości rury spustowej instalacji odprowadzającej wodę deszczową.

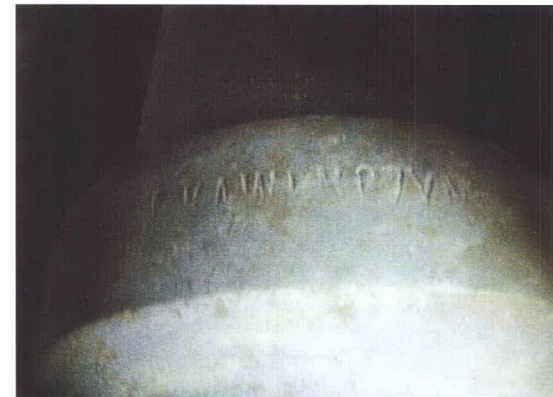
Ceramiczna rura spustowa instalacji odprowadzającej wodę deszczową z sygnaturą „KAWENCZYN”.

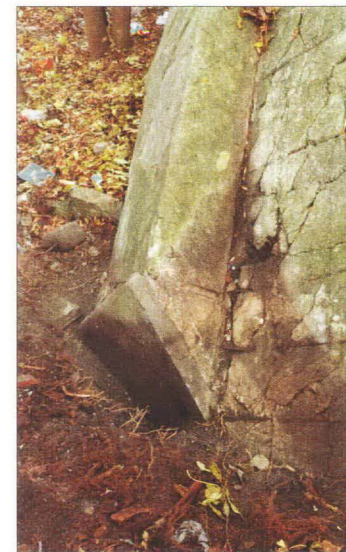
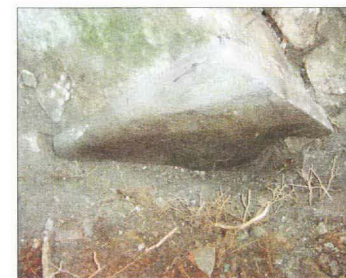
Powyżej i poniżej: Zwiększenie słupa nr 7 w górnej części ściany zewnętrznej zbiorników.

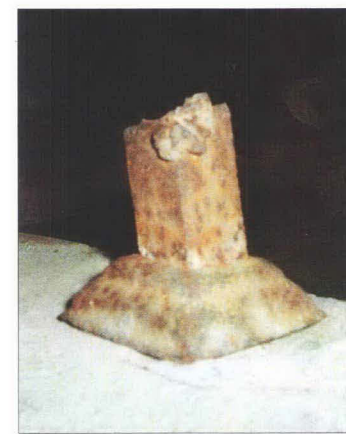
Dolny fragment pręta balustrady z ozdobną rozetą.

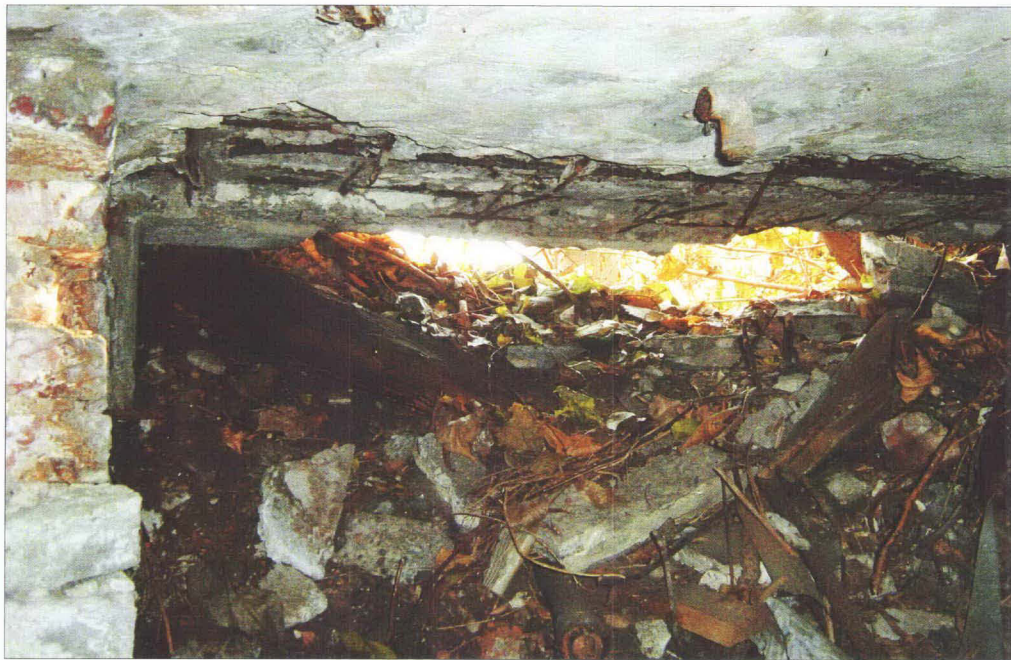
Strop podpiwniczenia – po lewej fragment ceglanej ściany fundamentowej.

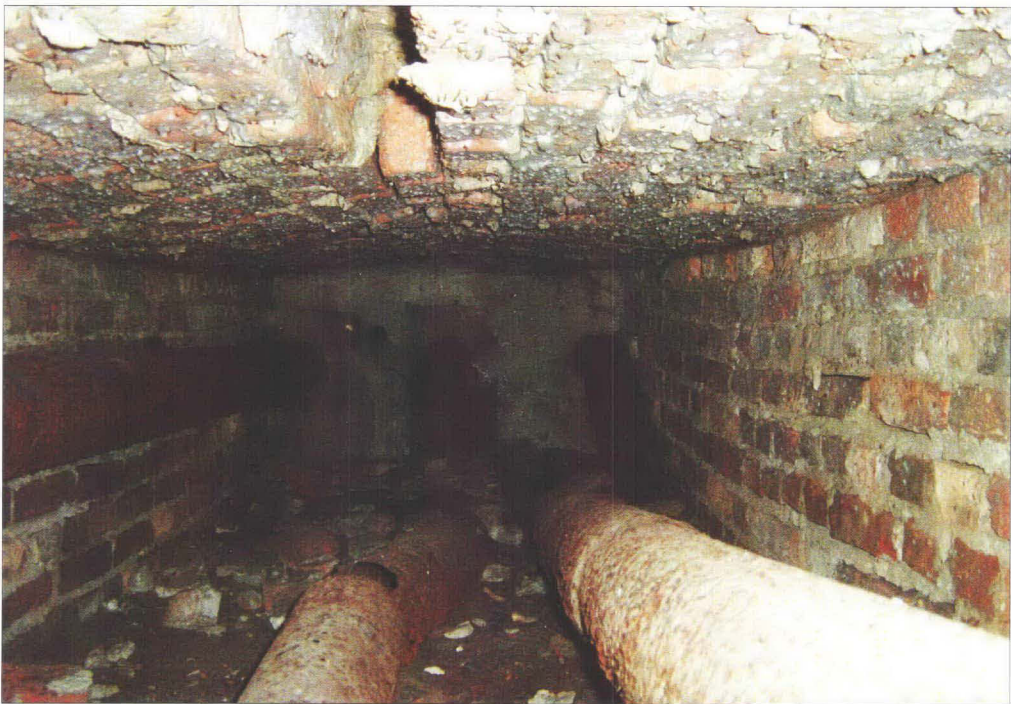
Podziemny kanał dla instalacji wodnej łączący najprawdopodobniej stację pomp (położoną po południowej stronie wieży ciśnieniowej) z wieżą, widok od strony podpiwniczenia.

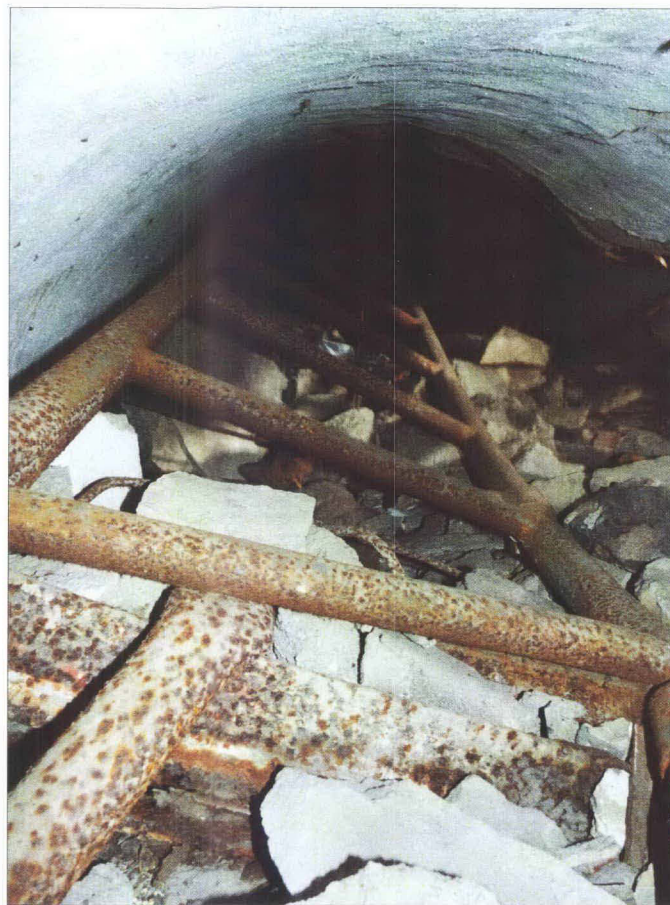
Stalowa drabina wewnątrz betonowej rury w obrębie górnego zbiornika.

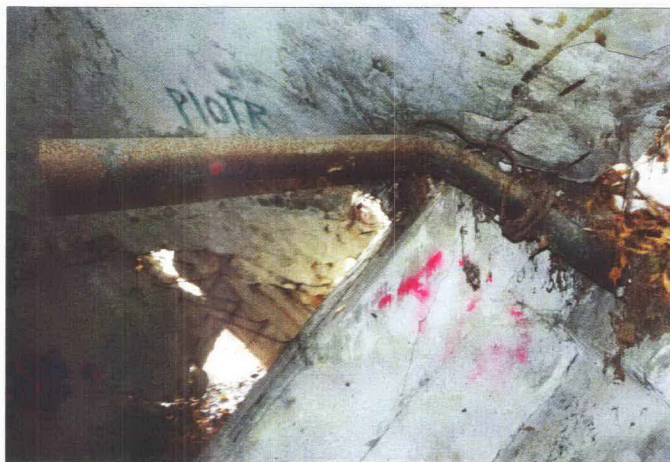
Rura w stropie nad dolnym zbiornikiem.

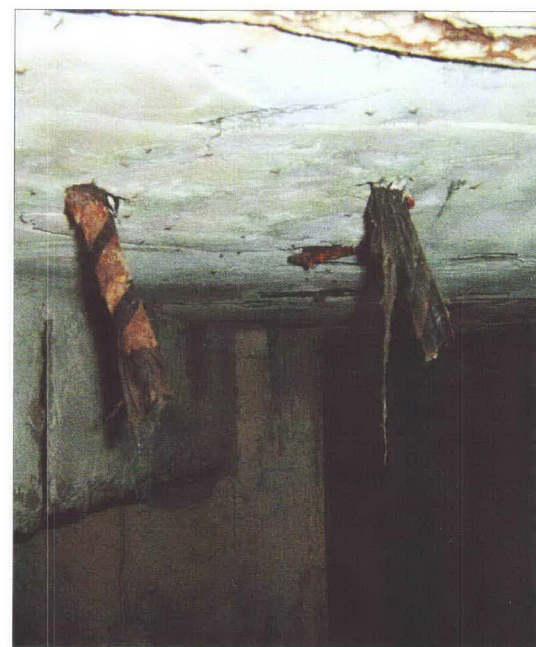
Strop podpiwniczenia – widoczne pozostałości instalacji elektrycznej, w głębi słup nr 4.

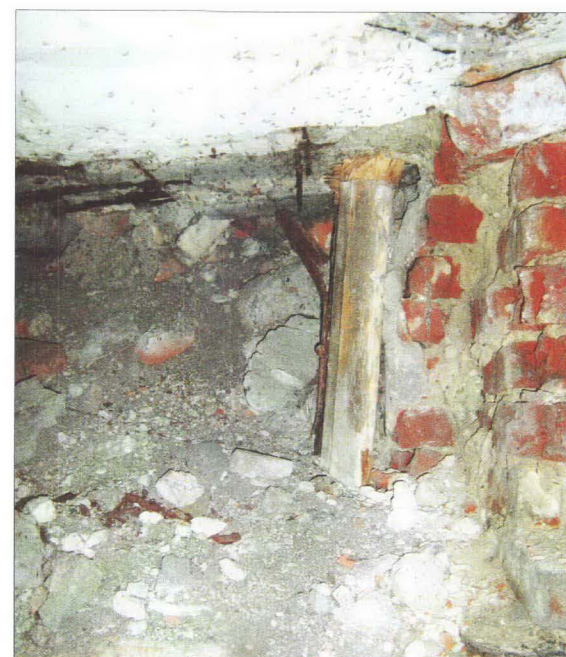
Podpiwniczenie, pozostałości stolarki okiennej.

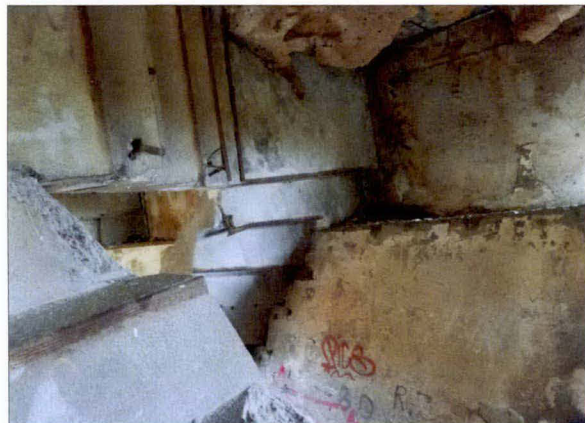
Niższa klatka schodowa, na stopniach wzmacniające i przeciwpoślizgowe stalowe progi, po prawej słup.

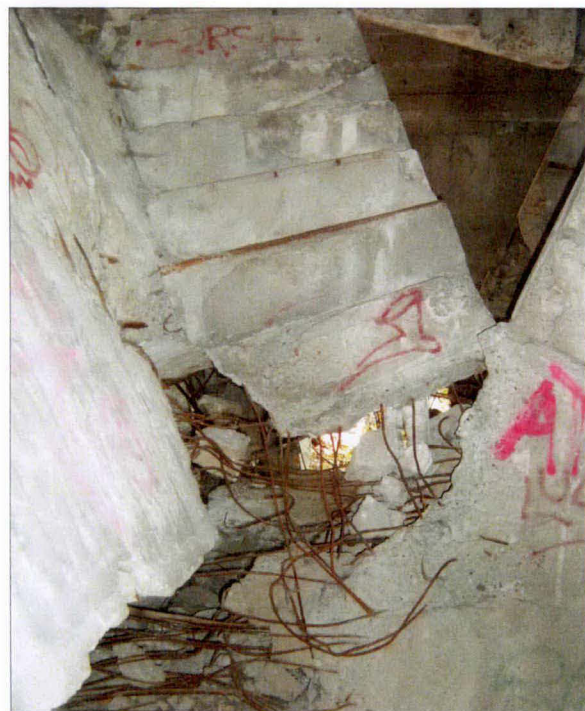
Zdjęcie wyżej i poniżej: Klatka schodowa i otwór prowadzący do korytarza rewizyjnego wokół górnego zbiornika. Widoczny odspojony od podłoża tynk wewnętrzny i izolacyjna płyta pilśniowa

Zniszczona klatka schodowa i kondygnacji.

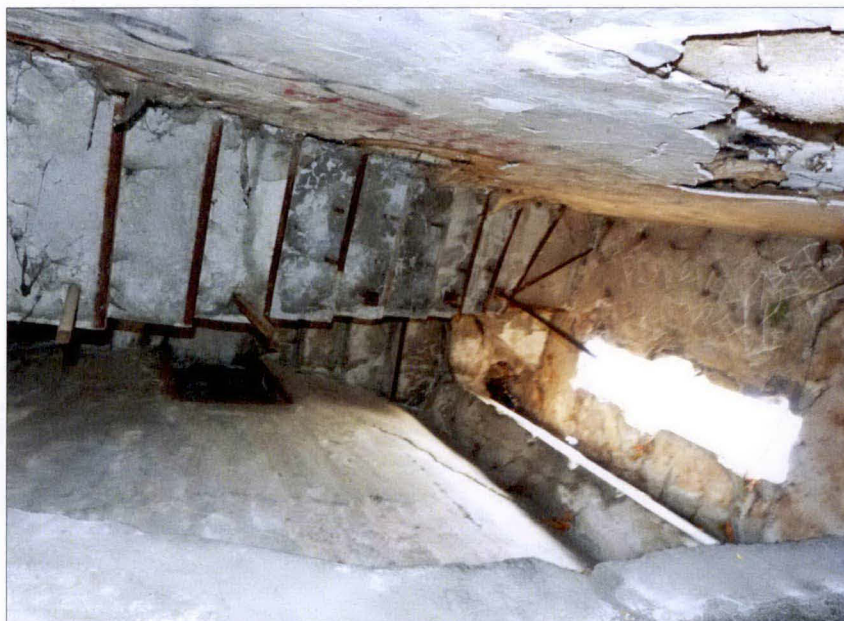
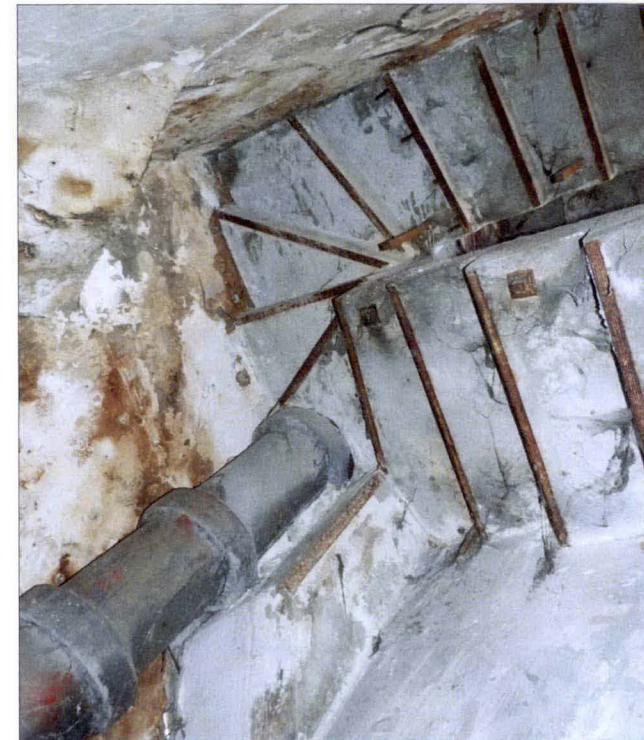
Klatka schodowa w wyższej części obiektu, widoczna ceramiczna instalacja odprowadzająca wodę deszczową z dachu przylegająca do słupa.

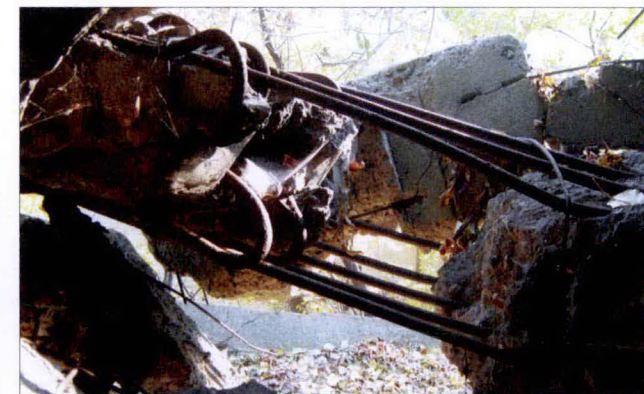
Zbrojenie słupa w wyższej części budynku.

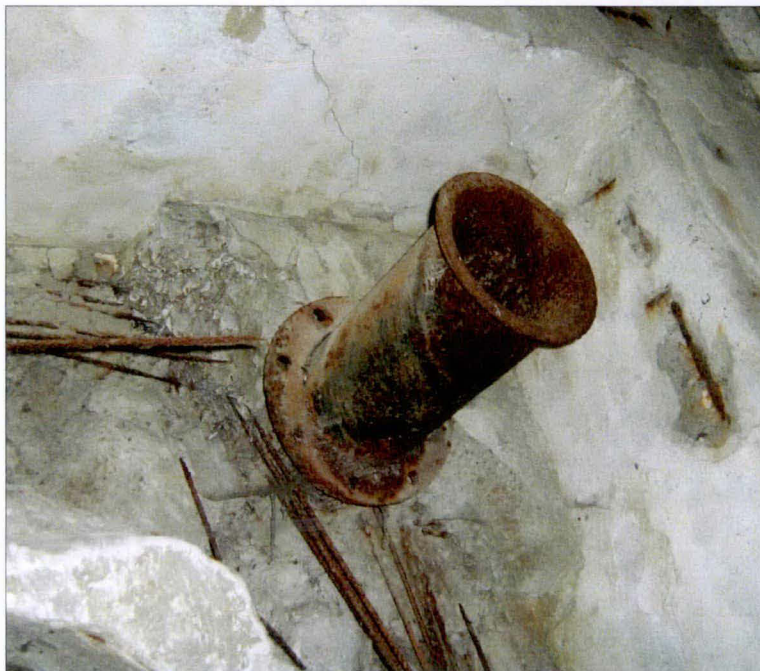
Strop pod dolnym zbiornikiem. Widoczna stalowa rura spustowa oraz fragment rury betonowej.

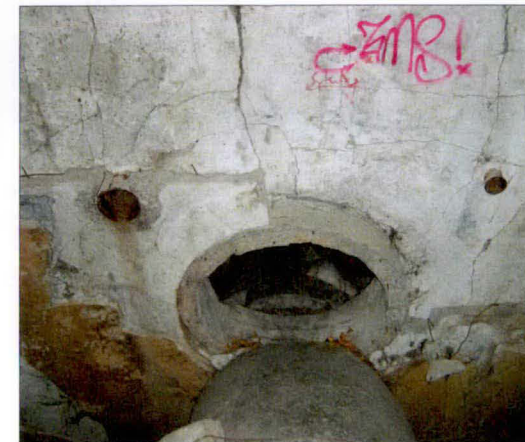
Dno zbiornika górnego, centralna rura betonowa odspojona od dna.

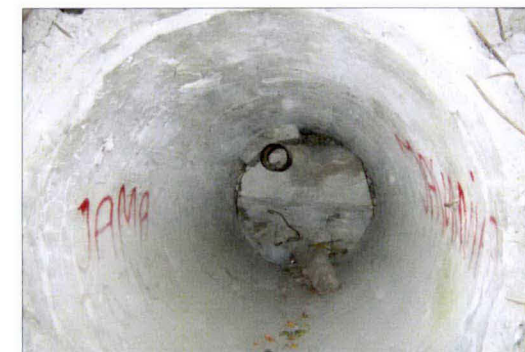
Wnętrze rury betonowej w obrębie dolnego zbiornika, w głębi pozostałości oryginalnej instalacji oraz strop nad zbiornikiem.

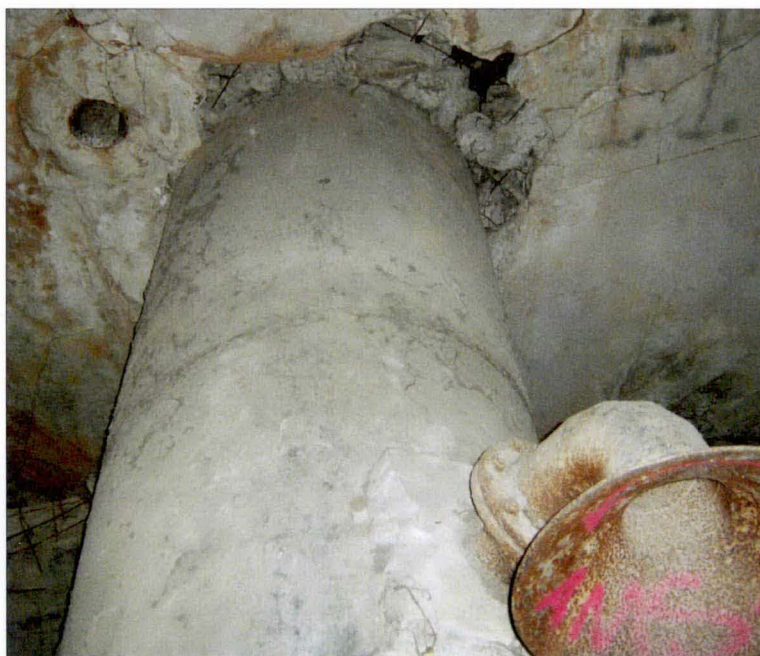
Wnętrze zbiornika dolnego, widoczna rura betonowa zamocowana centralnie w dnie zbiornika.

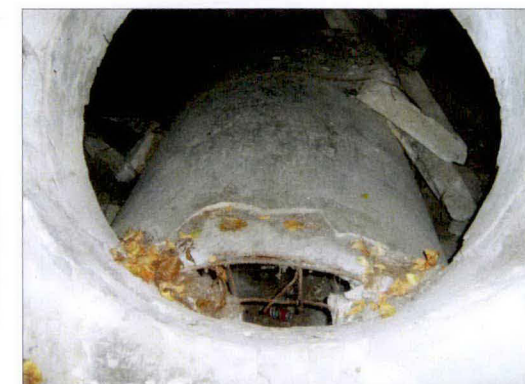
Otwór w stropie pomiędzy zbiornikami, widoczna rura betonowa oderwana od dna górnego zbiornika.
